Riziková místa pro vydru říční na silnicích Ústecký kraj

Zpráva pro správce silnic

ALKA Wildlife, o.p.s.

2021

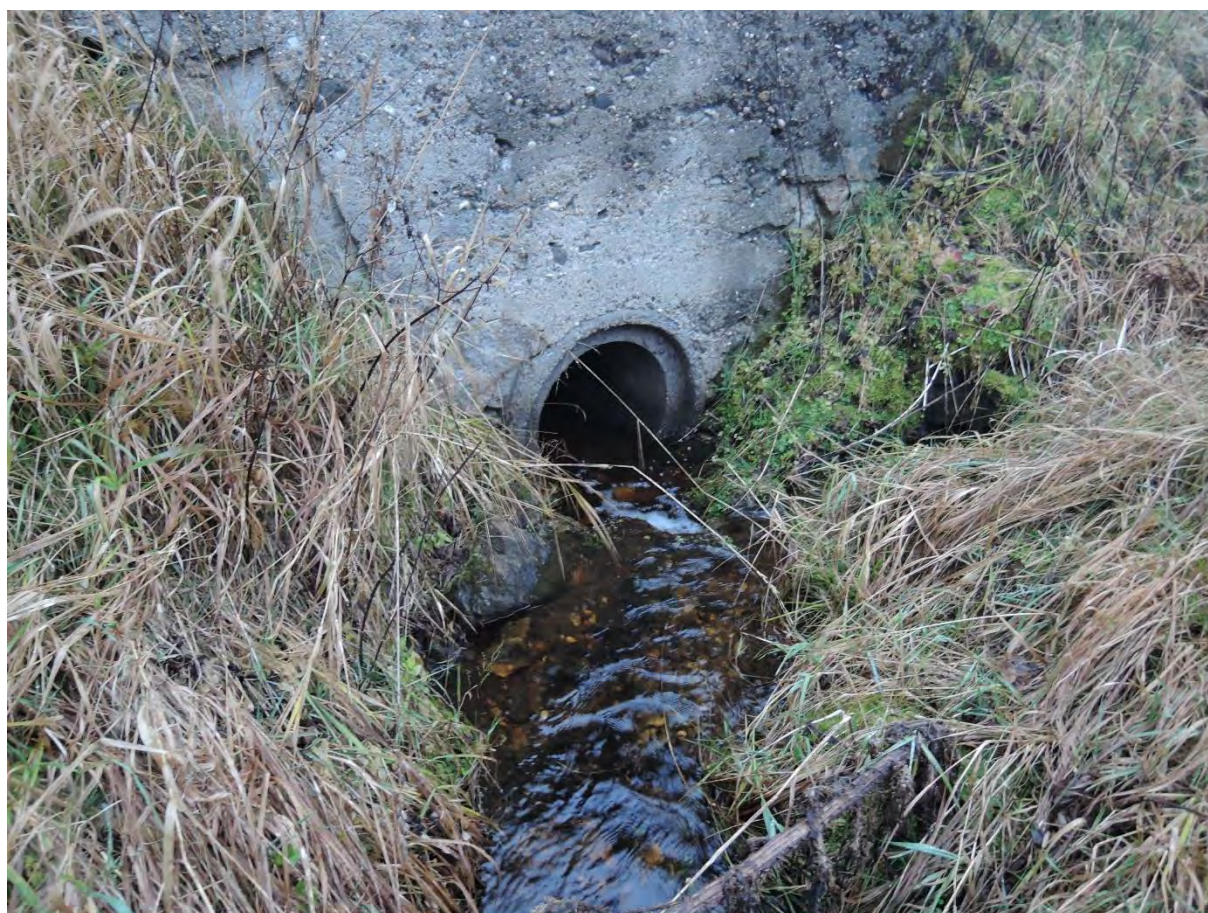
Písečný potok 1 (ID0325)

Propustek na Písečném potoce, pod silnicí II. třídy č. 223. Propustek příliš úzký, pro vydru neprůchozí.

Průchodnost místa: 3 (neprůchodné)

Celkové hodnocení: 7 bodů = místo s nižší prioritou

Nutná výměna propustku za propustek s větším průměrem nebo čtvercového tvaru. Dočasně možné také zpomalení provozu příčnými prahy.

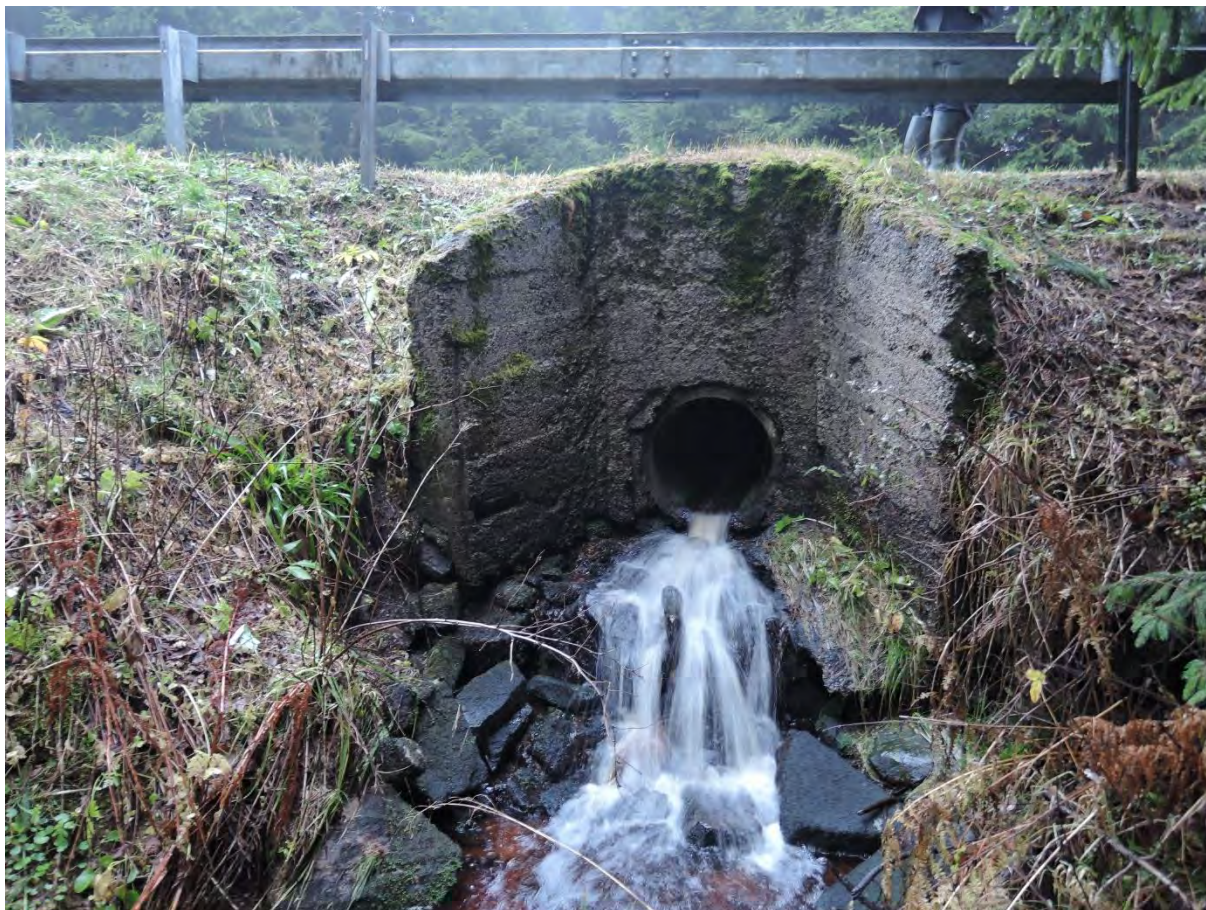
Černá voda 1 (ID0326)

Propustek na Černé vodě, pod silnicí II. třídy č. 223. Propustek příliš úzký, pro vydru neprůchozí.

Průchodnost místa: 3 (neprůchodné)

Celkové hodnocení: 7 bodů = místo s nižší prioritou

Nutná výměna propustku za propustek s větším průměrem nebo čtvercového tvaru. Dočasně možné také zpomalení provozu příčnými prahy.

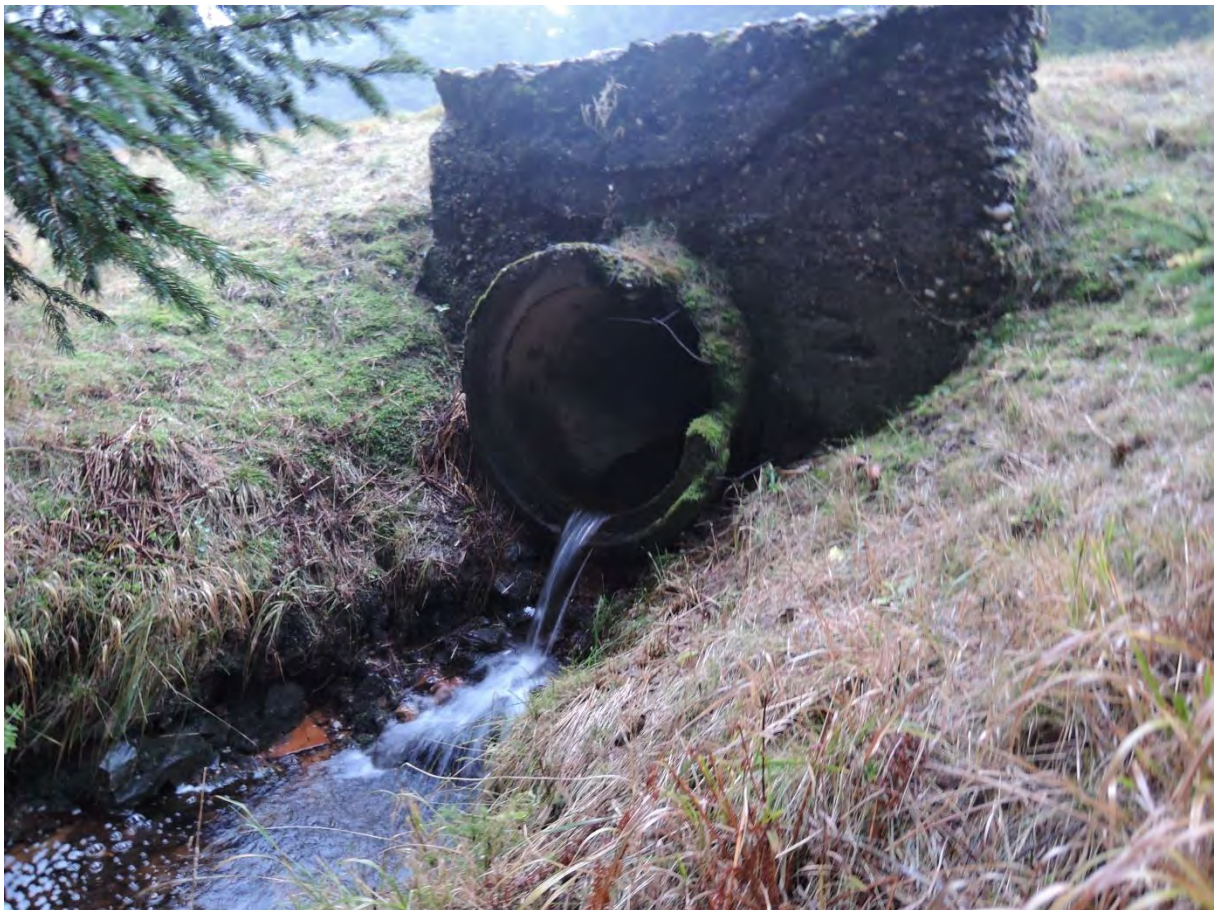
Černá voda 2 (ID0327)

Propustek na přítoku Černé vody, pod silnicí II. třídy č. 223. Propustek příliš úzký, pro vydru neprůchozí.

Průchodnost místa: 3 (neprůchodné)

Celkové hodnocení: 7 bodů = místo s nižší prioritou

Nutná výměna propustku za propustek s větším průměrem nebo čtvercového tvaru. Dočasně možné také zpomalení provozu příčnými prahy.

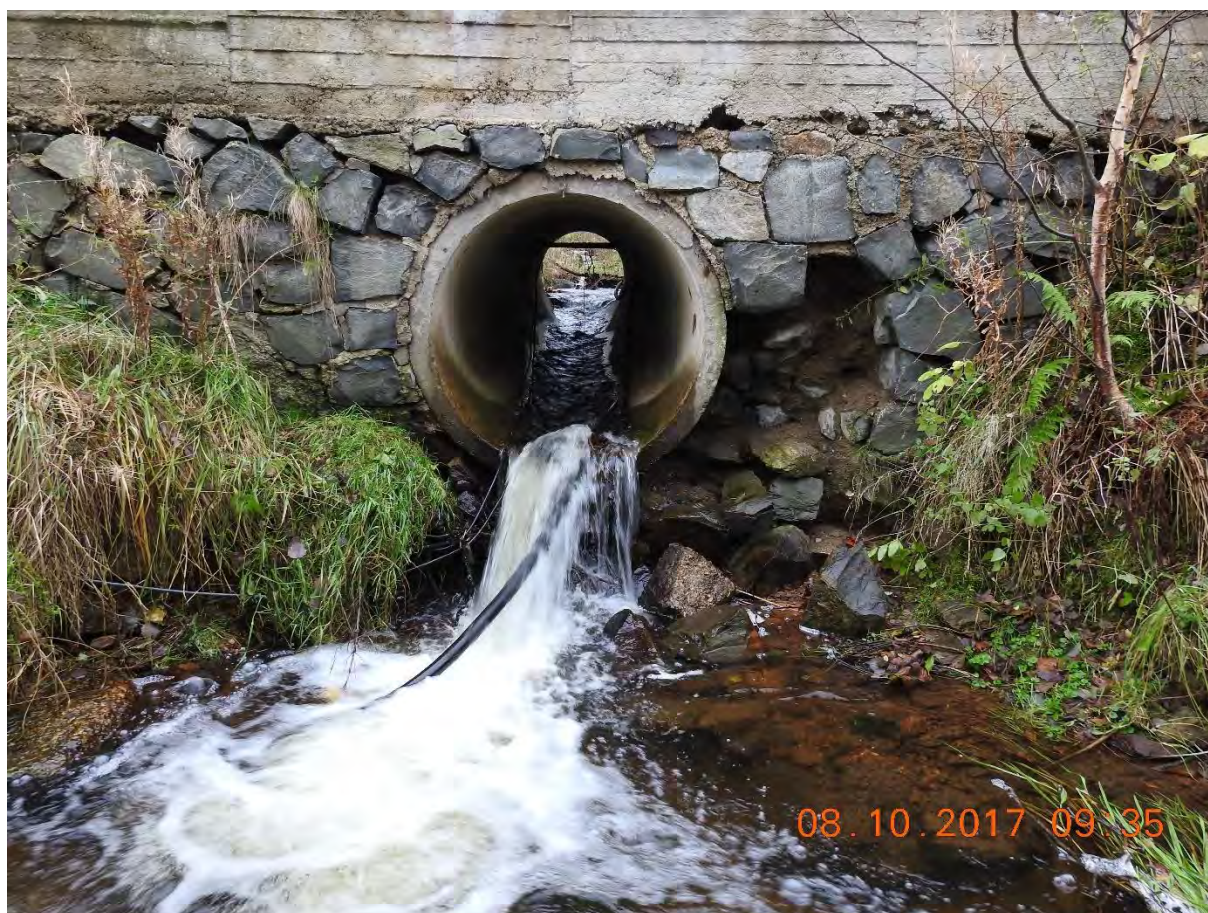
Kateřinský potok 1 (ID0350)

Propustek na Kateřinském potoce, pod silnicí III. třídy č. 25218. Propustek příliš úzký, pro vydru za normálního či vyššího průtoku vody neprůchozí.

Průchodnost místa: 1 (sezónně neprůchodné)

Celkové hodnocení: 6 bodů = místo s nižší prioritou

Nutná výměna propustku za propustek s větším průměrem nebo čtvercového tvaru. Dočasně možné také zpomalení provozu příčnými prahy.

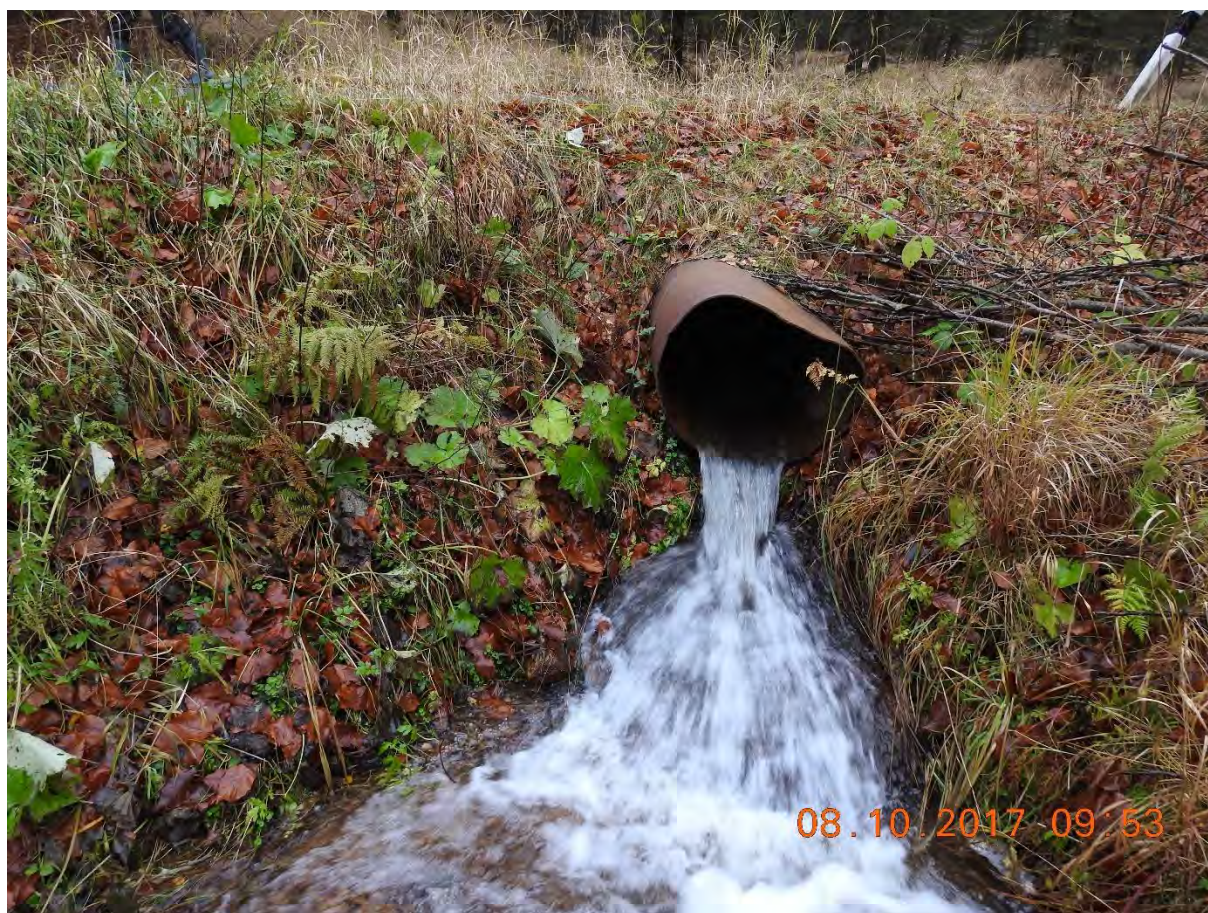
Lesní potok 1 (ID0352)

Propustek na Lesním potoce, pod silnicí III. třídy č. 25220. Propustek příliš úzký, pro vydru neprůchozí.

Průchodnost místa: 3 (neprůchodné)

Celkové hodnocení: 7 bodů = místo s nižší prioritou

Nutná výměna propustku za propustek s větším průměrem nebo čtvercového tvaru. Dočasně možné také zpomalení provozu příčnými prahy.

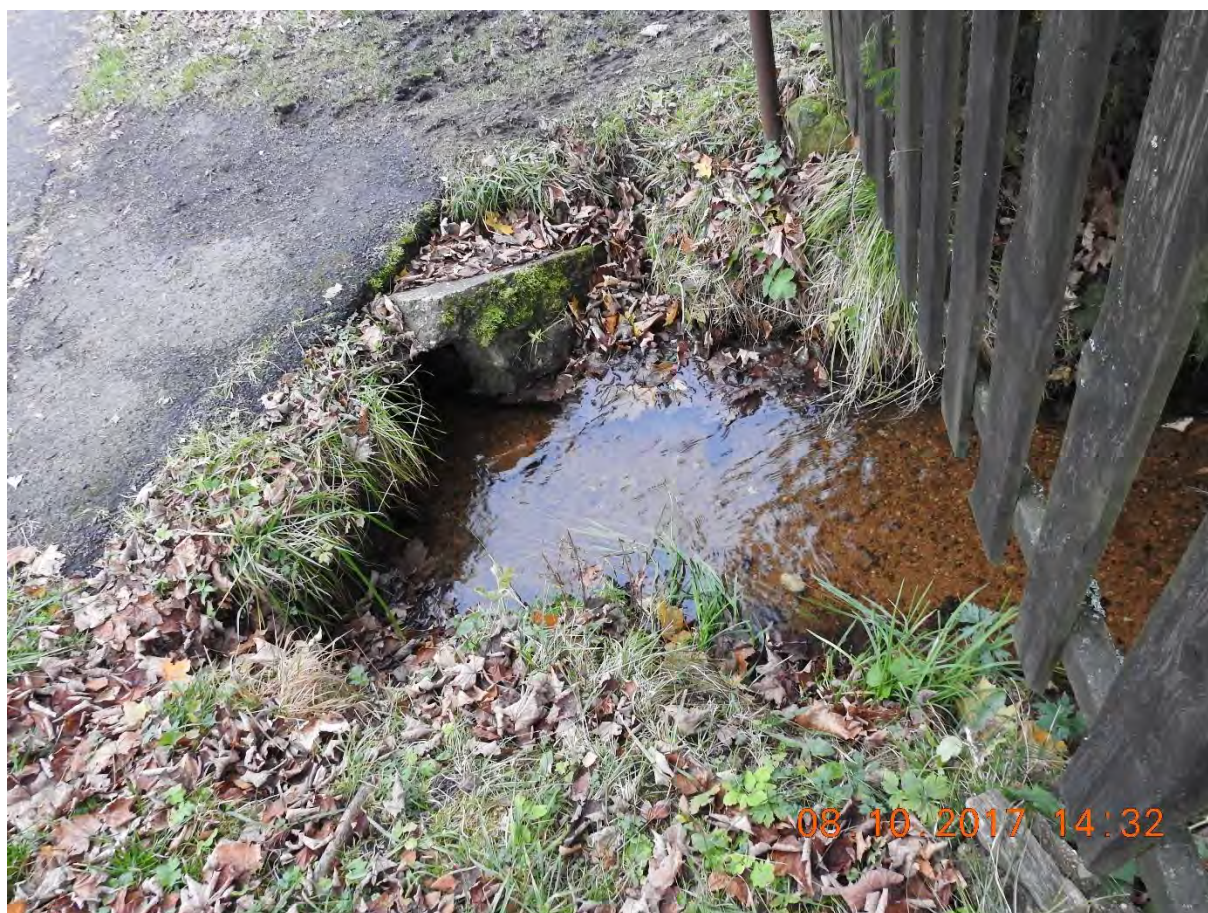
Načetínský potok 1 (ID0371)

Propustek na drobném toku v obci Načetín, pod silnicí III. třídy č. 25213. Propustek příliš úzký, pro vydru neprůchozí.

Průchodnost místa: 3 (neprůchodné)

Celkové hodnocení: 7 bodů = místo s nižší prioritou

Nutná výměna propustku za propustek s větším průměrem nebo čtvercového tvaru. Dočasně možné také zpomalení provozu příčnými prahy.

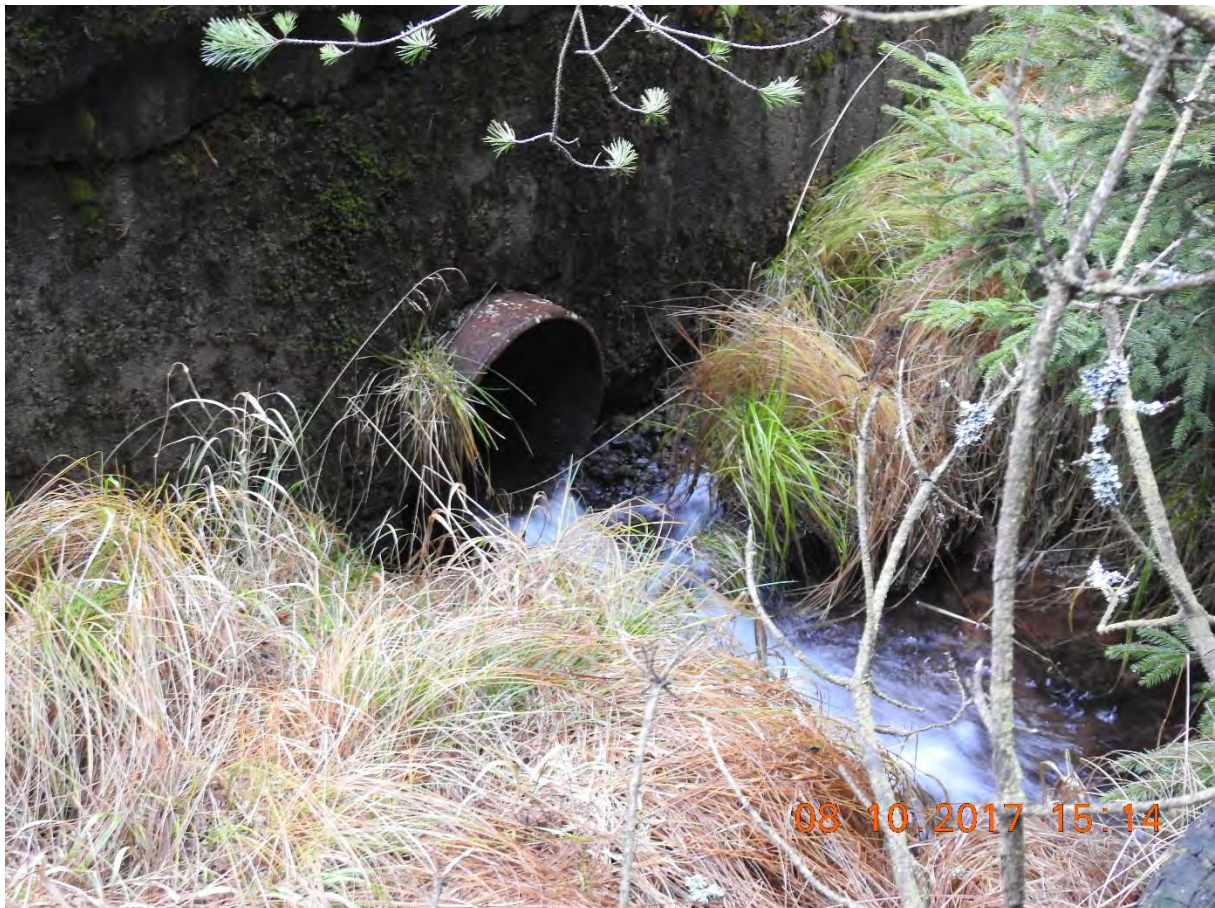
Černá 1 (ID0380)

Propustek na drobném toku, pod lesní komunikací „Školní cesta“ u obce Hora Svatého Šebestiána. Propustek příliš úzký, pro vydru neprůchozí.

Průchodnost místa: 3 (neprůchodné)

Celkové hodnocení: 7 bodů = místo s nižší prioritou

Nutná výměna propustku za propustek s větším průměrem nebo čtvercového tvaru. Dočasně možné také zpomalení provozu příčnými prahy.

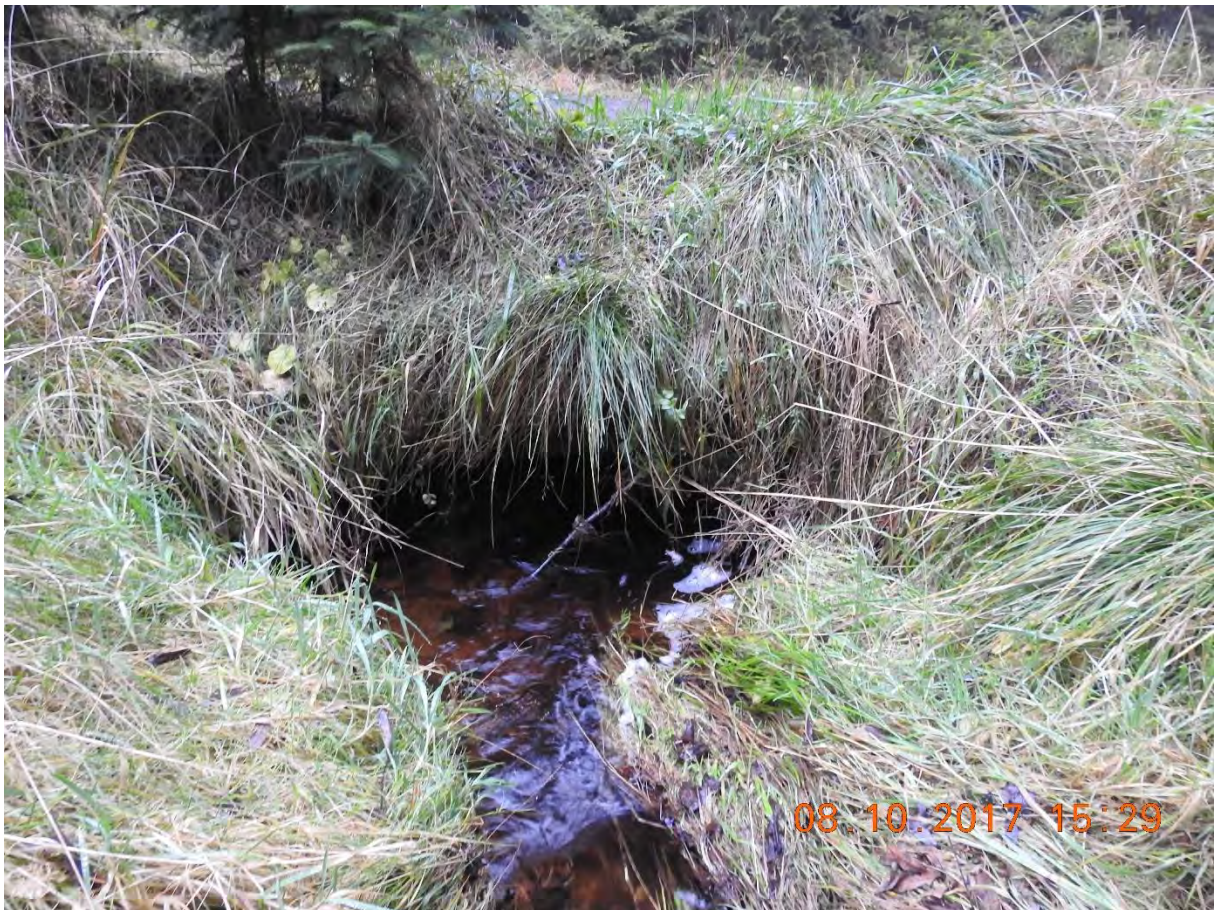
Černá 2 (ID0384)

Propustek na drobném toku, pod lesní komunikací „Jilmová cesta“ u obce Hora Svatého Šebestiána. Propustek příliš úzký, pro vydru neprůchozí.

Průchodnost místa: 3 (neprůchodné)

Celkové hodnocení: 7 bodů = místo s nižší prioritou

Nutná výměna propustku za propustek s větším průměrem nebo čtvercového tvaru. Dočasně možné také zpomalení provozu příčnými prahy.

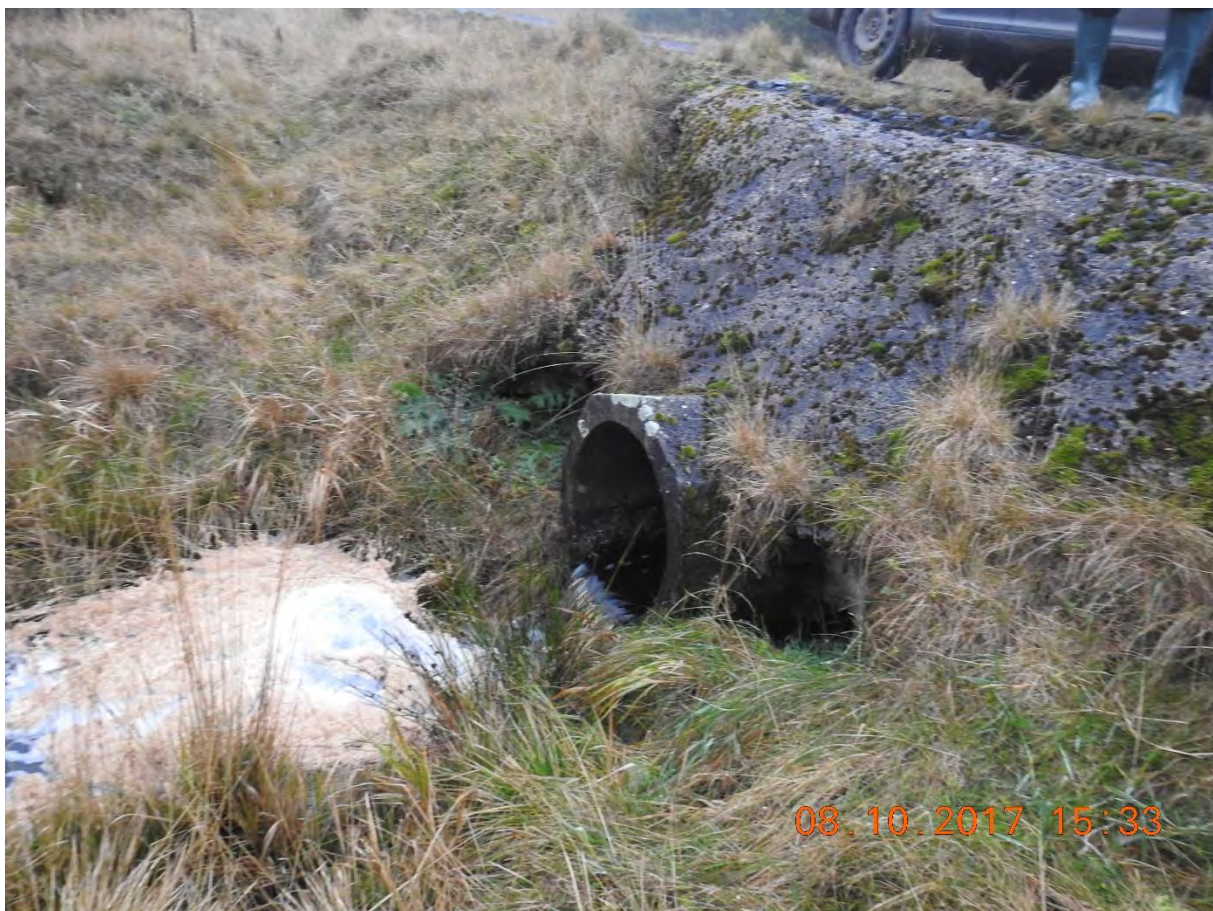
Černá 3 (ID0385)

Propustek na drobném toku, pod lesní komunikací „Jilmová cesta“ u obce Hora Svatého Šebestiána. Propustek příliš úzký, pro vydru neprůchozí.

Průchodnost místa: 3 (neprůchodné)

Celkové hodnocení: 7 bodů = místo s nižší prioritou

Nutná výměna propustku za propustek s větším průměrem nebo čtvercového tvaru. Dočasně možné také zpomalení provozu příčnými prahy.

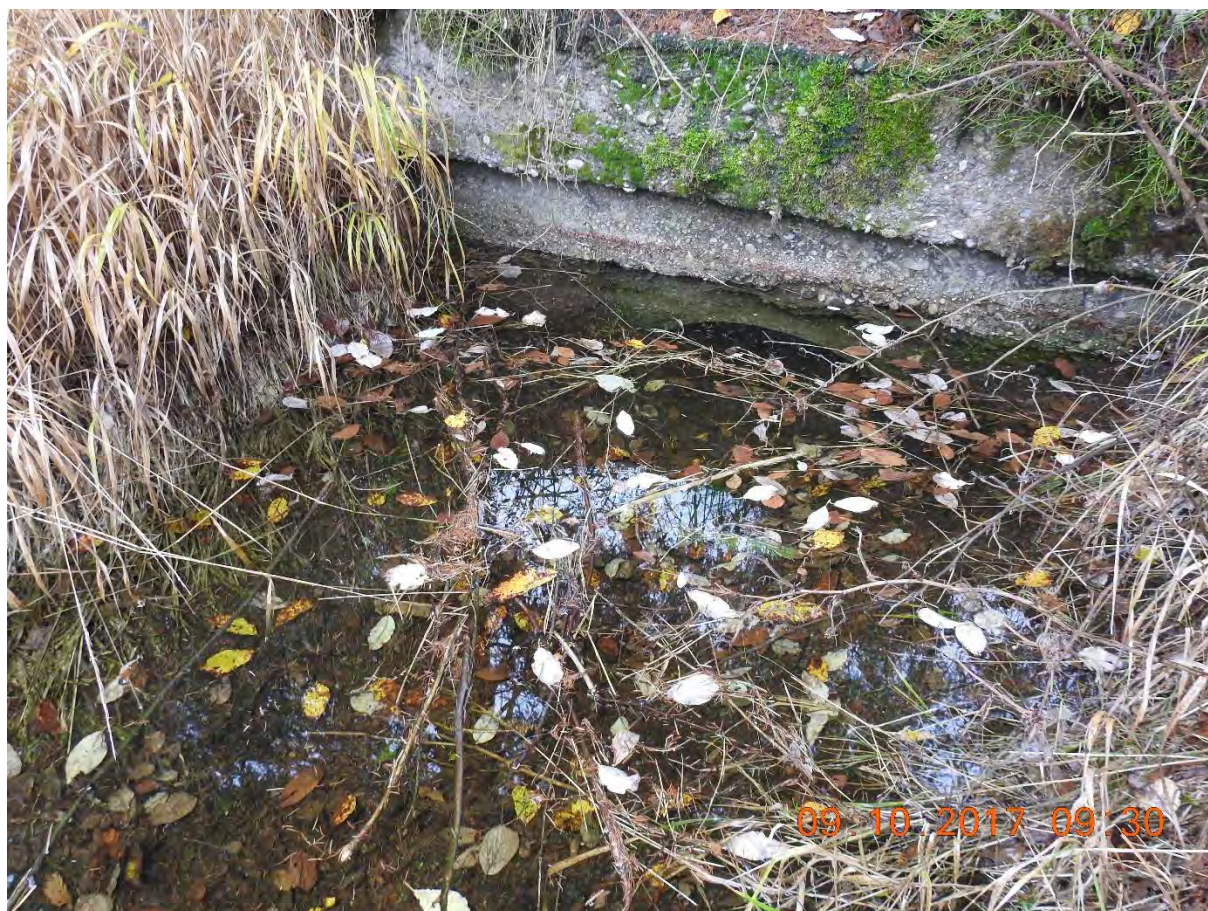
Bílý potok 1 (ID0408)

Propustek na Bílém potoce, pod silnicí III. třídy č. 2545. Propustek příliš úzký, pro vydru neprůchozí.

Průchodnost místa: 3 (neprůchodné)

Celkové hodnocení: 7 bodů = místo s nižší prioritou

Nutná výměna propustku za propustek s větším průměrem nebo čtvercového tvaru. Dočasně možné také zpomalení provozu příčnými prahy.

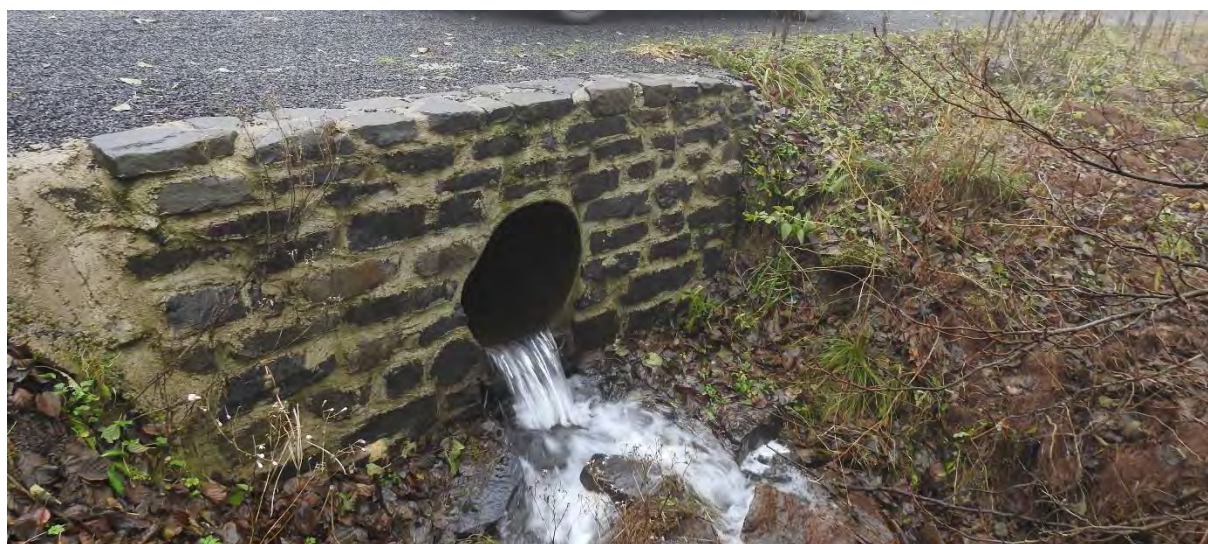
Sklářský potok 1 (ID0424)

Propustek na Sklářském potoce, pod lesní cestou u lokality Vápenka. Propustek příliš úzký, pro vydru neprůchozí.

Průchodnost místa: 3 (neprůchodné)

Celkové hodnocení: 7 bodů = místo s nižší prioritou

Nutná výměna propustku za propustek s větším průměrem nebo čtvercového tvaru. Dočasně možné také zpomalení provozu příčnými prahy.

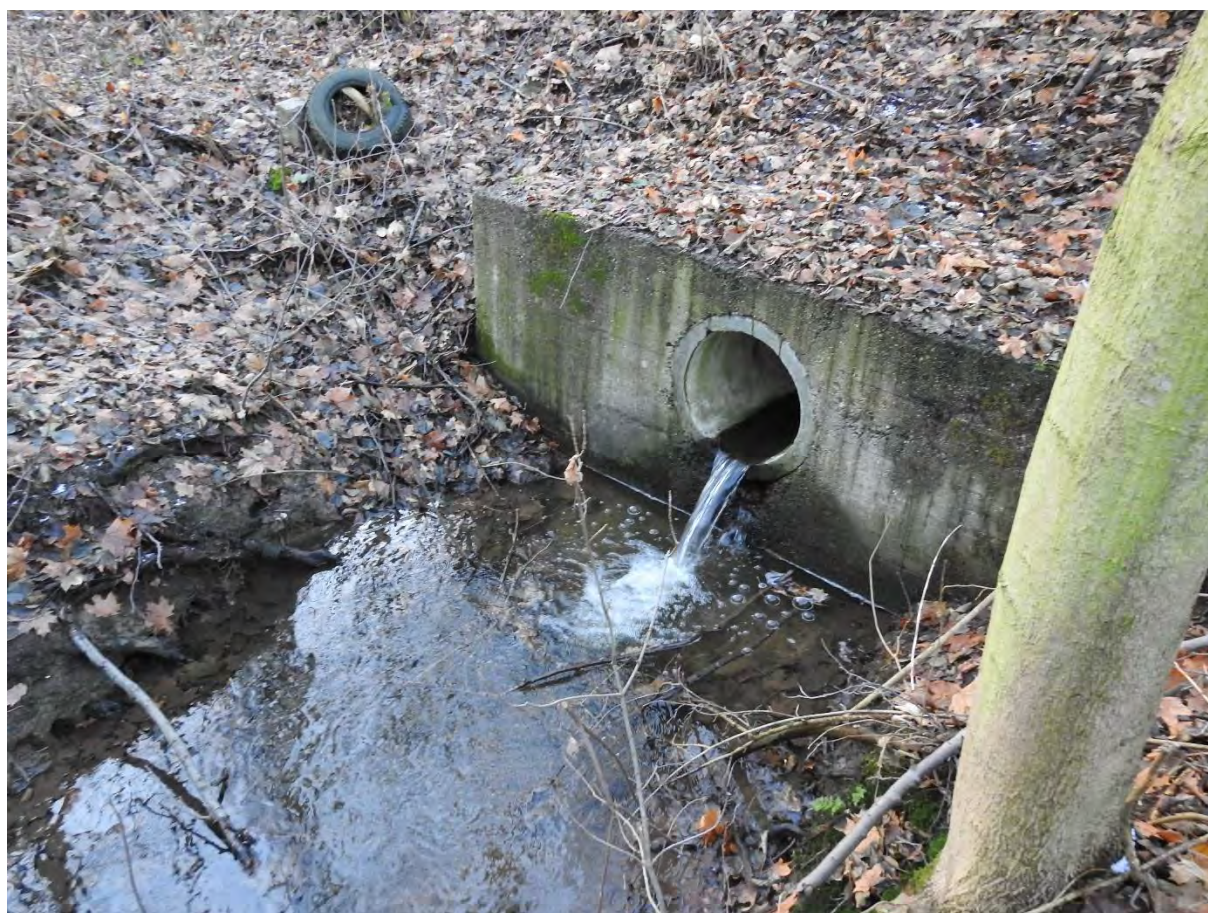
Lužec 1 (ID0587)

Propustek na pravostranném přítoku Lužce, pod silnicí III. třídy č. 2528 u obce Červený Hrádek. Propustek příliš úzký, pro vydru neprůchozí.

Průchodnost místa: 3 (neprůchodné)

Celkové hodnocení: 8 bodů = místo s nižší prioritou

Nutná výměna propustku za propustek s větším průměrem nebo čtvercového tvaru. Dočasně možné také zpomalení provozu příčnými prahy.

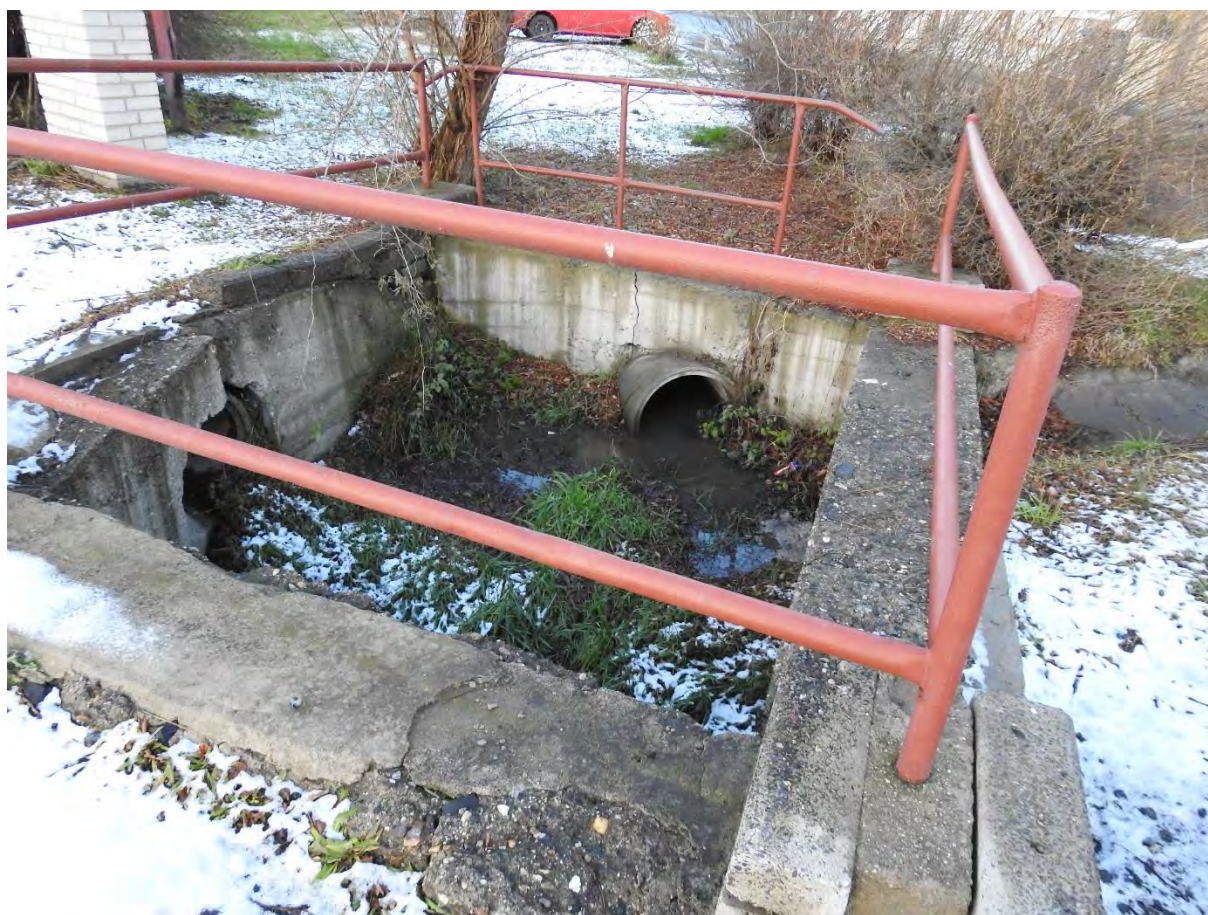
Lomský potok 1 (ID0639)

Propustek na lomském potoce, pod ulicí Komenského v obci Lom u Mostu. Propustek příliš úzký, pro vydru neprůchozí.

Průchodnost místa: 3 (neprůchodné)

Celkové hodnocení: 6 bodů = místo s nižší prioritou

Nutná výměna propustku za propustek s větším průměrem nebo čtvercového tvaru. Dočasně možné také zpomalení provozu příčnými prahy.

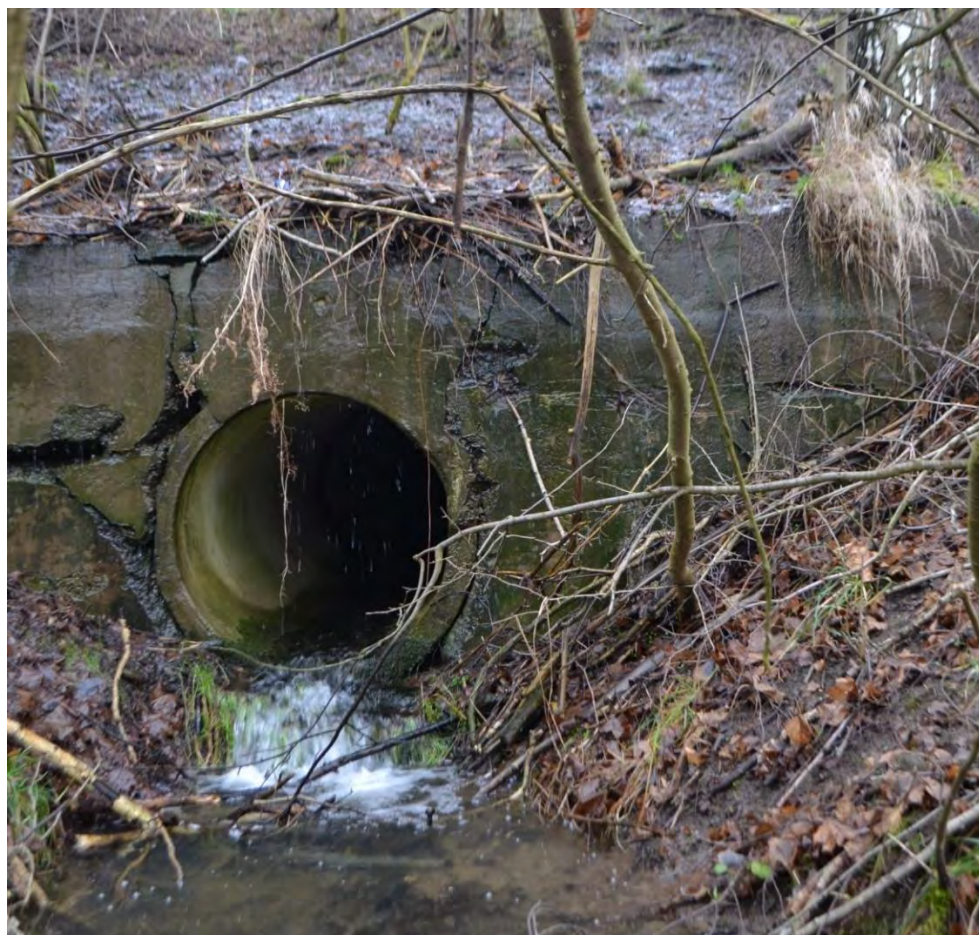
Ohře 1 (ID0645)

Propustek na pravostranném přítoku Ohře, západně od obce Perštejn, pod silnicí I. třídy č. 13. Propustek příliš úzký, pro vydru neprůchozí.

Průchodnost místa: 3 (neprůchodné)

Celkové hodnocení: 9 bodů = místo se střední prioritou

Nutná výměna propustku za propustek s větším průměrem nebo čtvercového tvaru. Dočasně možné také zpomalení provozu příčnými prahy.

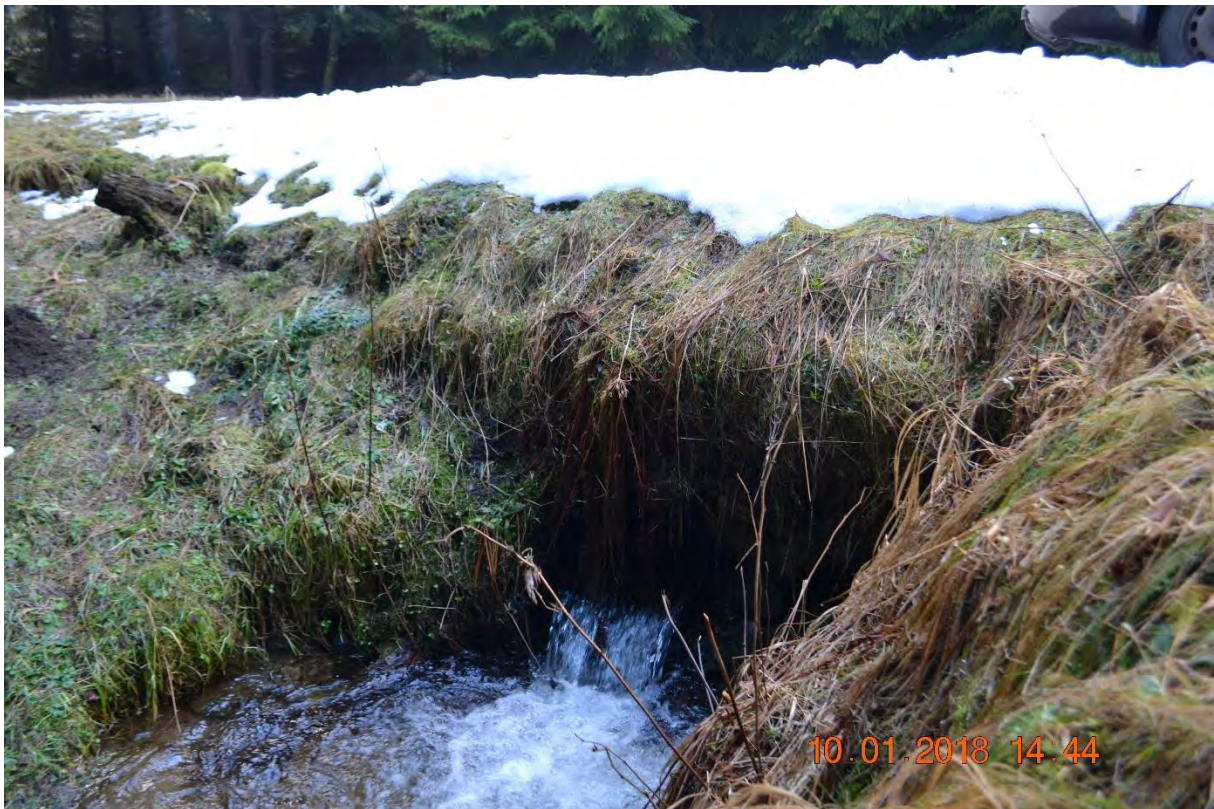
Černá voda 3 (ID0659)

Propustek na levostranném přítoku Černé vody, pod silnicí III. třídy č. 22436. Propustek příliš úzký, pro vydru neprůchozí.

Průchodnost místa: 3 (neprůchodné)

Celkové hodnocení: 8 bodů = místo s nižší prioritou

Nutná výměna propustku za propustek s větším průměrem nebo čtvercového tvaru. Dočasně možné také zpomalení provozu příčnými prahy.

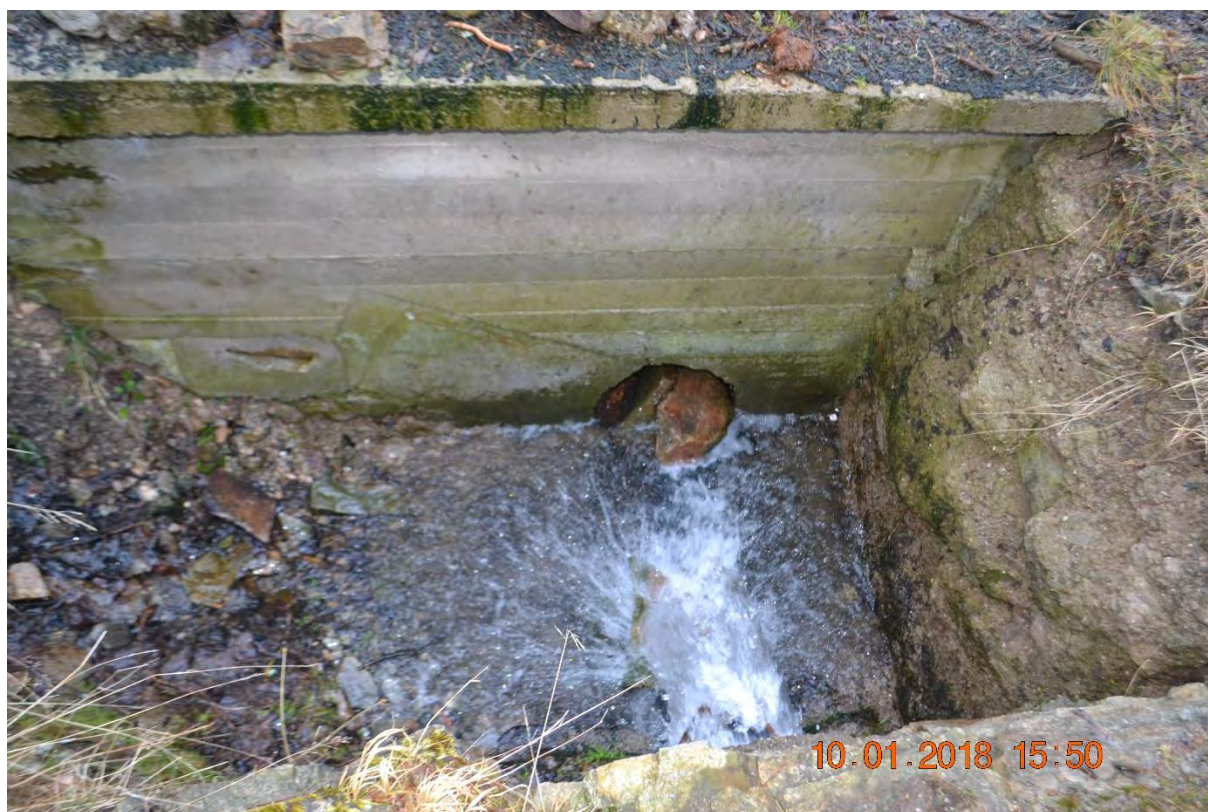
Polava 1 (ID0667)

Propustek na pravostranném přítoku Polavy, pod silnicí II. třídy č. 219, jižně od obce Nové Zvolání. Propustek příliš úzký, pro vydru neprůchozí.

Průchodnost místa: 3 (neprůchodné)

Celkové hodnocení: 8 bodů = místo s nižší prioritou

Nutná výměna propustku za propustek s větším průměrem nebo čtvercového tvaru. Dočasně možné také zpomalení provozu příčnými prahy.

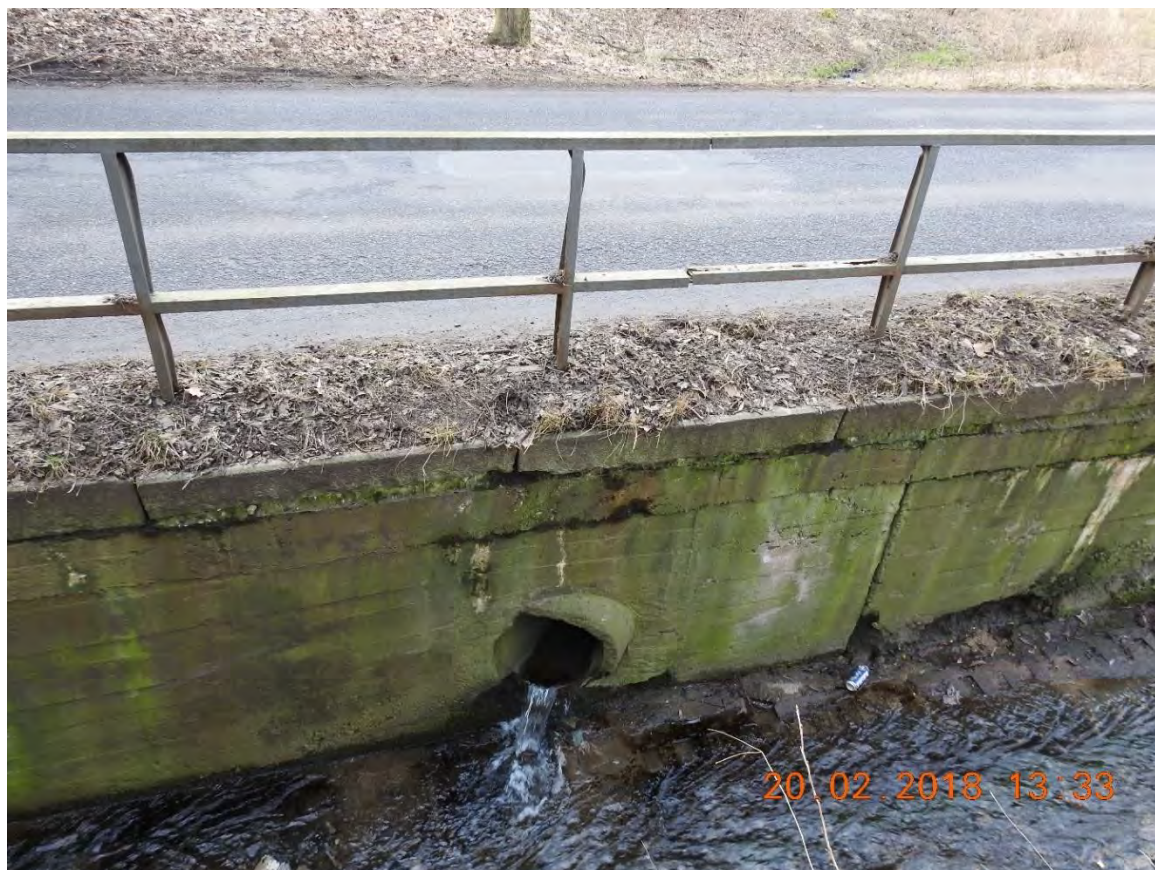
Chlumecký potok 1 (ID0865)

Propustek na přítoku Chlumeckého potoka, pod silnicí III. třídy č. 25357, jižně od obce Chlumec. Propustek pro vydry neprůchozí.

Průchodnost místa: 3 (neprůchodné)

Celkové hodnocení: 7 bodů = místo s nižší prioritou

Nutná výměna propustku za propustek s větším průměrem nebo čtvercového tvaru. Dočasně možné také zpomalení provozu příčnými prahy.

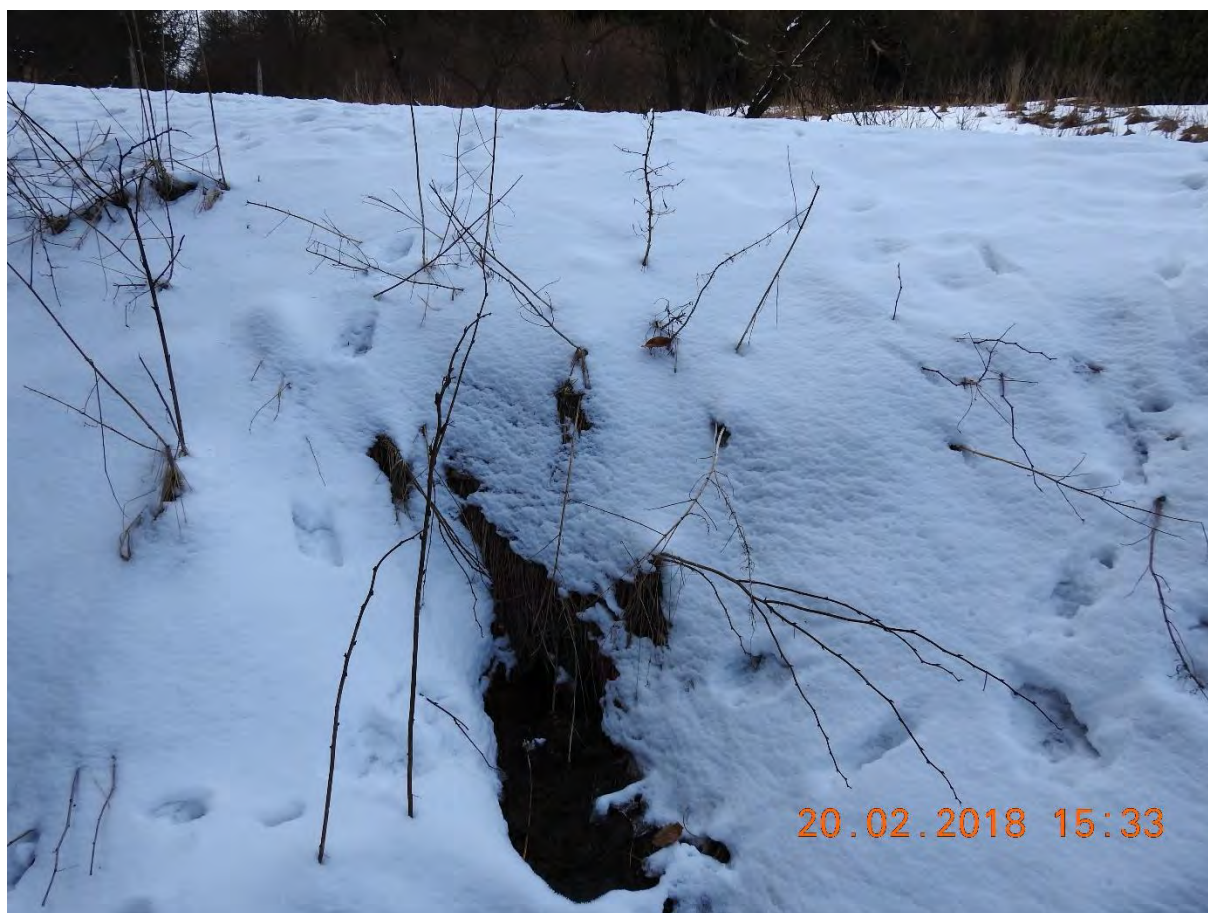
Telnický potok 1 (ID0889)

Propustek na Telnickém potoce, pod silnicí III. třídy č. 2484, nad obcí Zadní Telnice. Propustek pro vydry neprůchozí.

Průchodnost místa: 3 (neprůchodné)

Celkové hodnocení: 7 bodů = místo s nižší prioritou

Nutná výměna propustku za propustek s větším průměrem nebo čtvercového tvaru. Dočasně možné také zpomalení provozu příčnými prahy.
