Riziková místa pro vydru říční na silnicích Ústecký kraj

Zpráva pro správce silnic

ALKA Wildlife, o.p.s.

2021

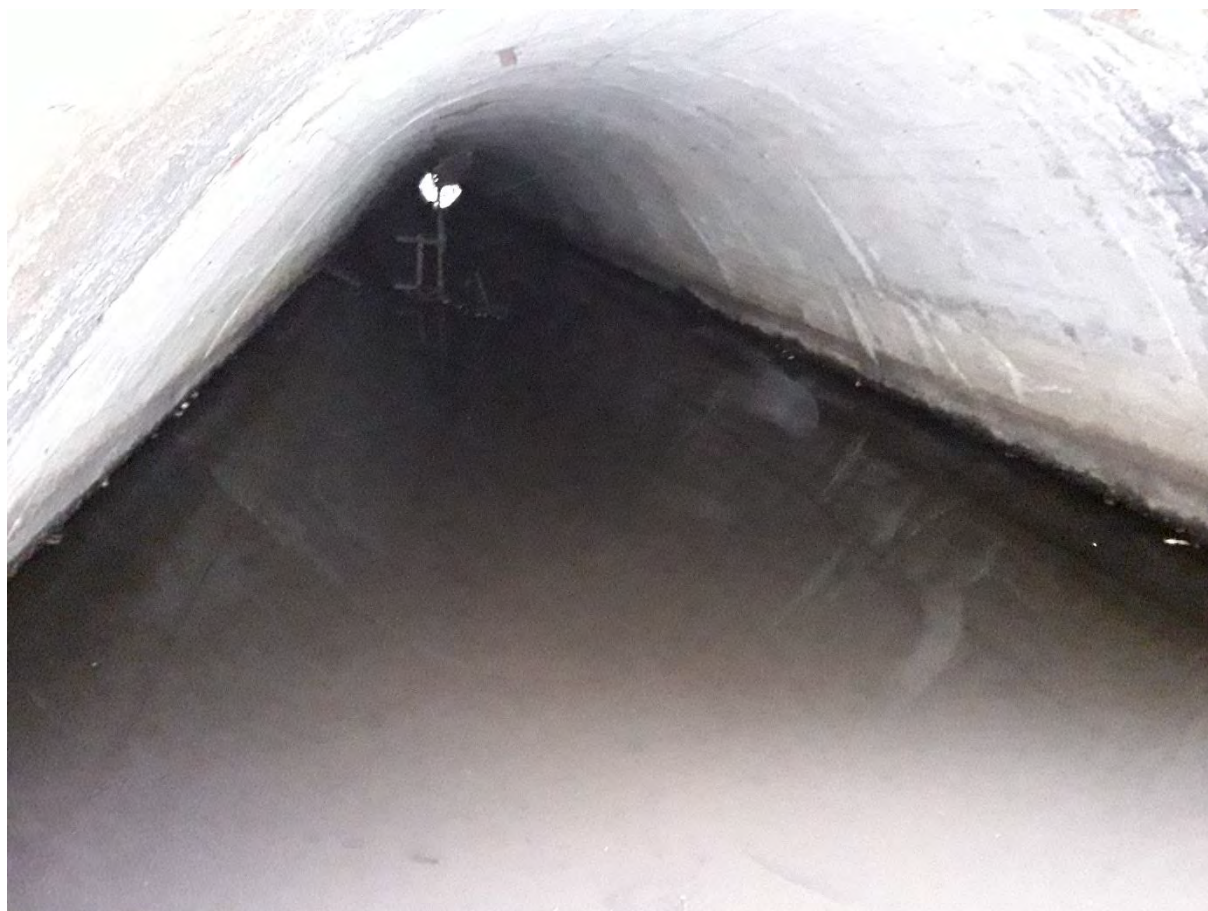
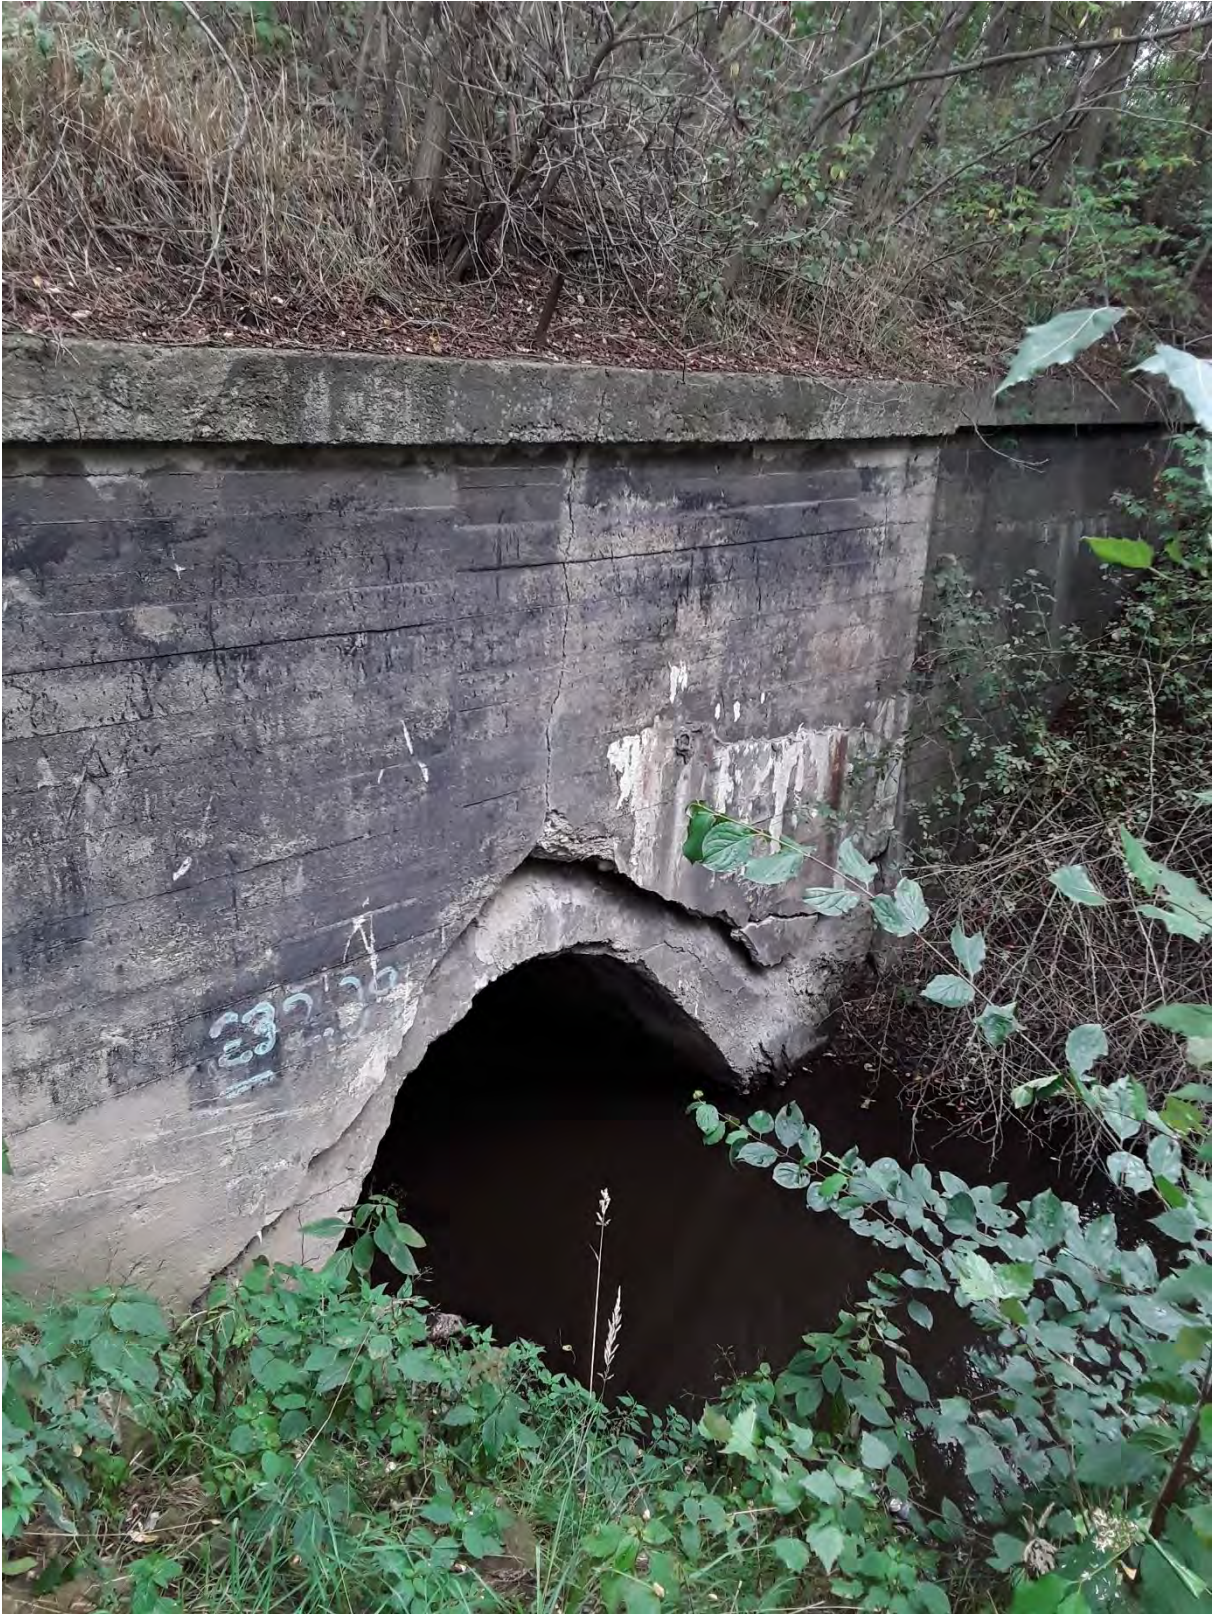
Hutní potok 1 (ID1812)

Propustek na Hutním potoce, pod silnicí I. třídy č. 13. Propustek plný vody a špatně průchozí pro vydru.

Průchodnost místa: 2 (špatně průchodné)

Celkové hodnocení: 9 bodů = místo se střední prioritou

Nutná instalace suché bermy či lávky do propustku

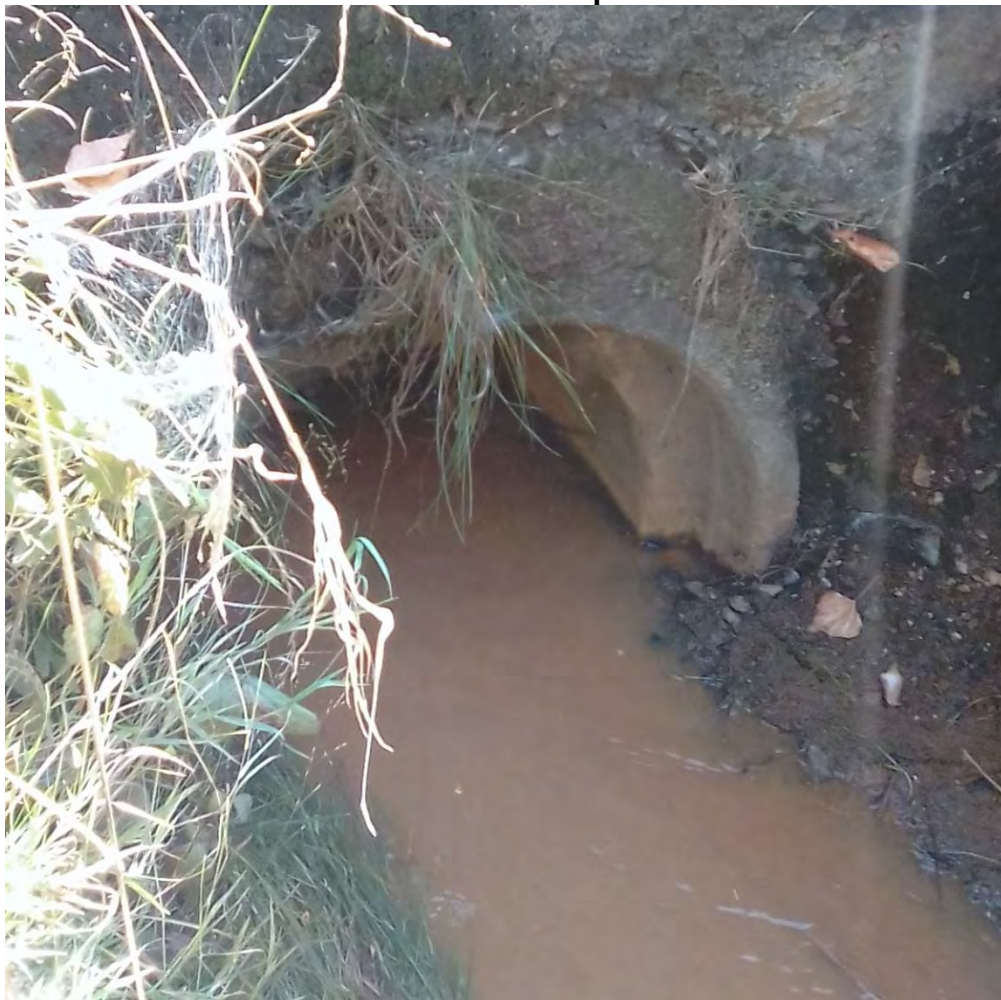
Bezejmenný potok 1 (ID1822)

Propustek na bezejmenném výtoku z vodní nádrže u Kamenné, pod silnicí I. třídy č. 13. Propustek plný vody a špatně průchozí pro vydru.

Průchodnost místa: 2 (špatně průchodné)

Celkové hodnocení: 7 bodů = místo s nižší prioritou

Nutná výměna propustku za propustek s větším průměrem nebo čtvercového tvaru.

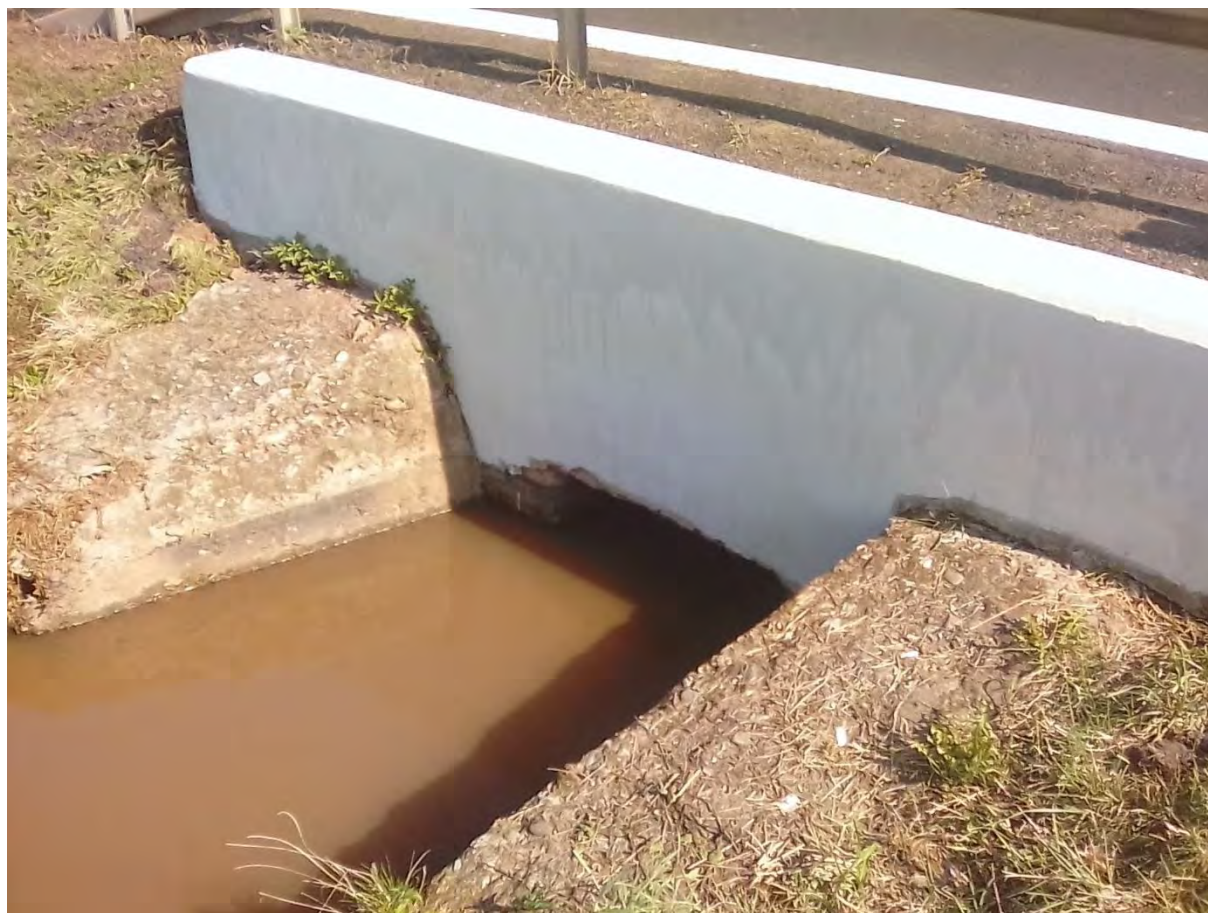
Bezejmenný potok 2 (ID1840)

Propustek na bezejmenném toku jižně od obce Blšany, pod silnicí I. třídy č. 27. Propustek plný vody a neprůchozí pro vydru.

Průchodnost místa: 3 (neprůchodné)

Celkové hodnocení: 8 bodů = místo s nižší prioritou

Nutná výměna propustku za propustek s větším průměrem nebo čtvercového tvaru.

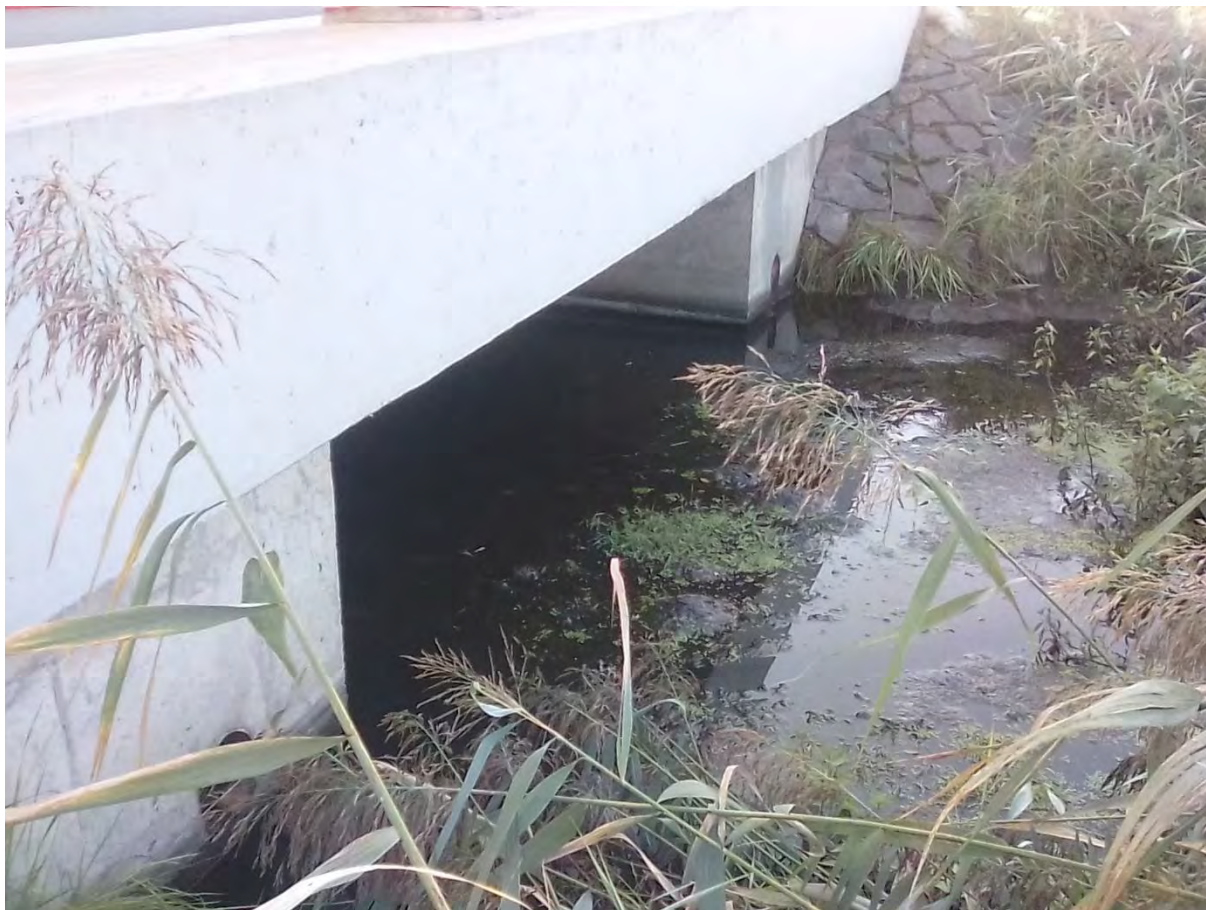
Luční potok 1 (ID1830)

Most č. 27-031 na silnici I. třídy č. 27, jihozápadně od Mostu. Podmostí mostu plné vody, pro vydru neprůchozí a vydra může skončit na silnici.

Průchodnost místa: 3 (neprůchodné)

Celkové hodnocení: 10 bodů = místo se střední prioritou

Nutná instalace bermy nebo lávky do podmostí.

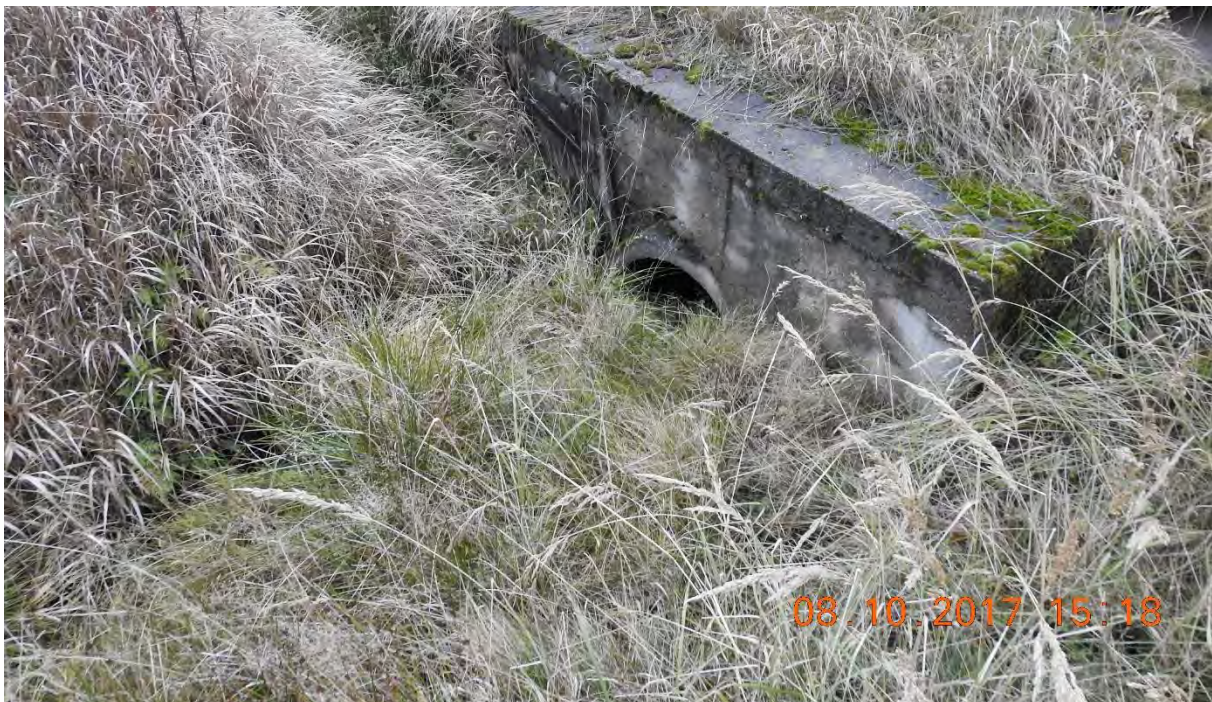
Černá 4 (ID0381)

Propustek na drobném toku, pod lesní komunikací „Školní cesta“ u obce Hora Svatého Šebestiána. Propustek příliš úzký, pro vydru neprůchozí.

Průchodnost místa: 3 (neprůchodné)

Celkové hodnocení: 7 bodů = místo s nižší prioritou

Nutná výměna propustku za propustek s větším průměrem nebo čtvercového tvaru. Dočasně možné také zpomalení provozu příčnými prahy.

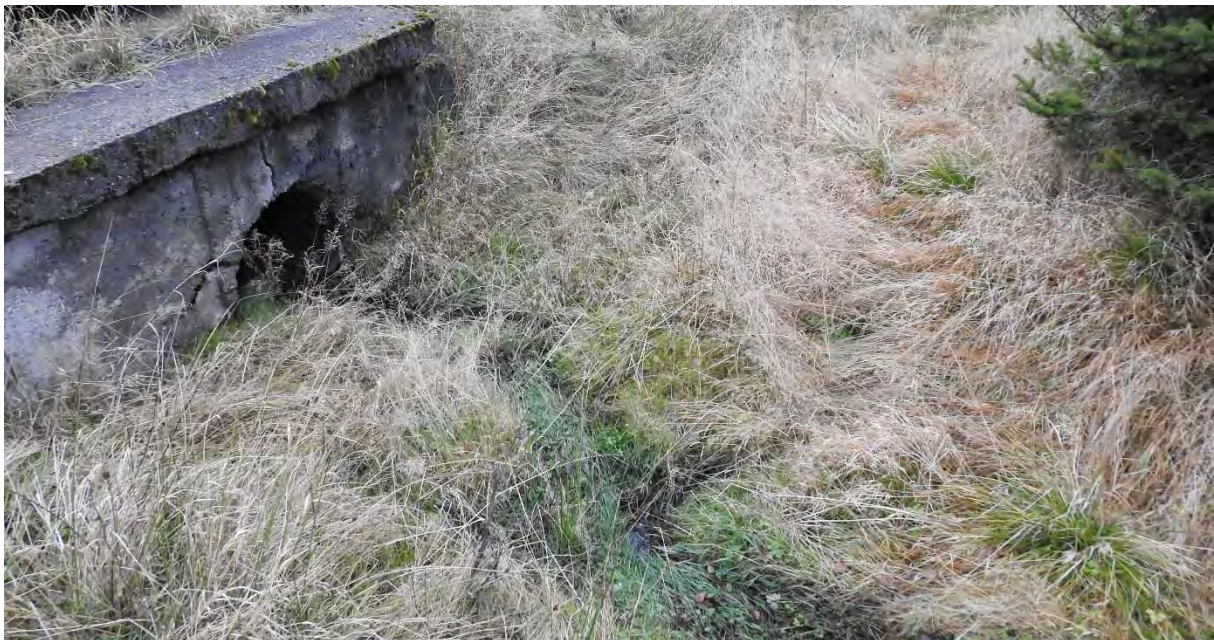
Černá 5 (ID0382)

Celkové hodnocení: 7 bodů = místo s nižší prioritou

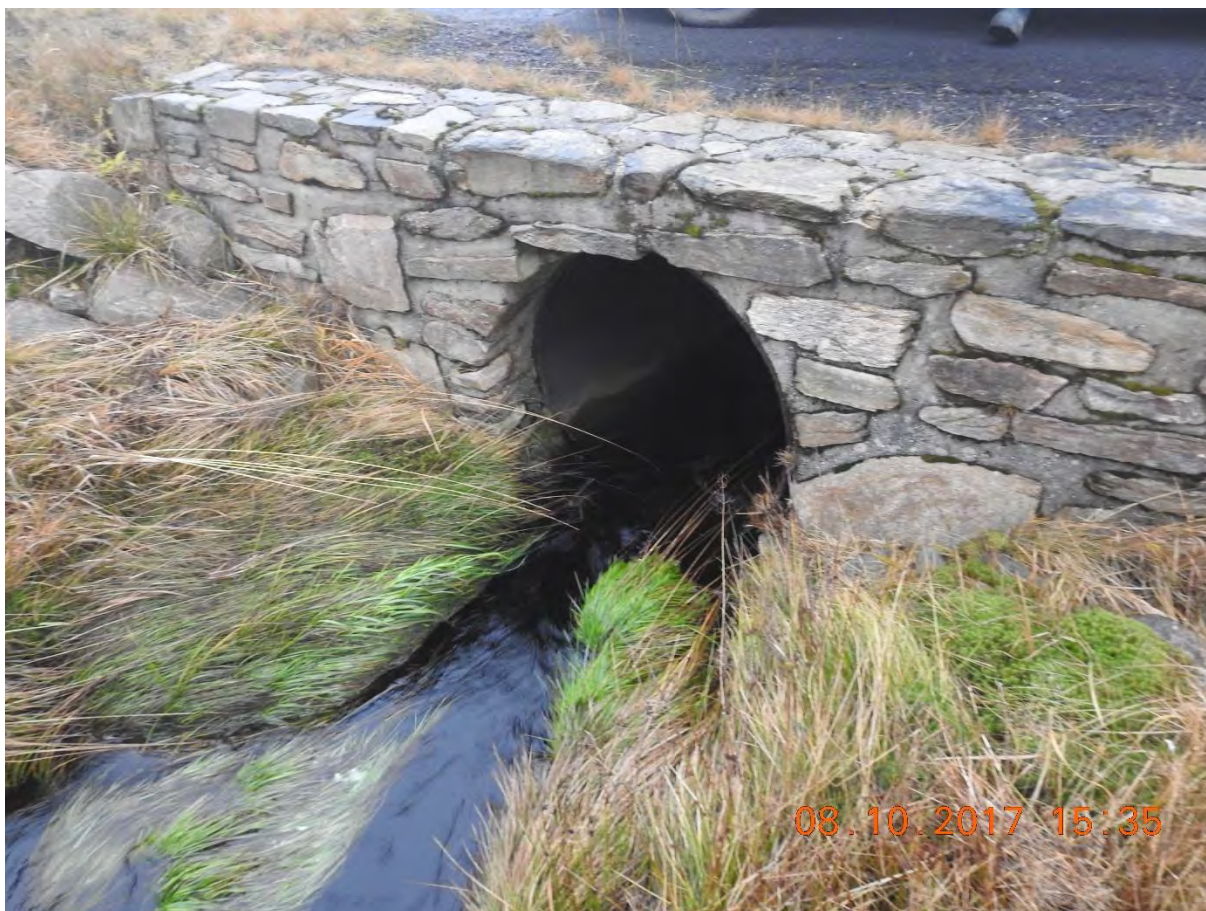
Černá 6 (ID0386)

Celkové hodnocení: 7 bodů = místo s nižší prioritou

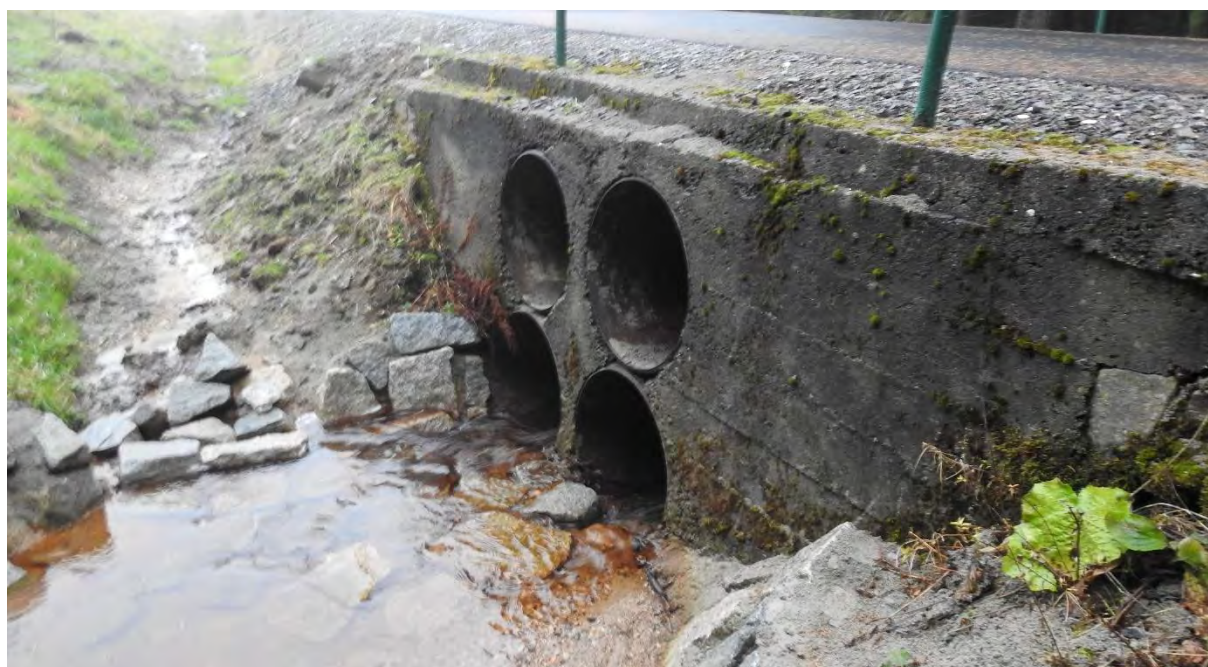
Kamenička 1 (ID0387)

Celkové hodnocení: 5 bodů = místo s nižší prioritou

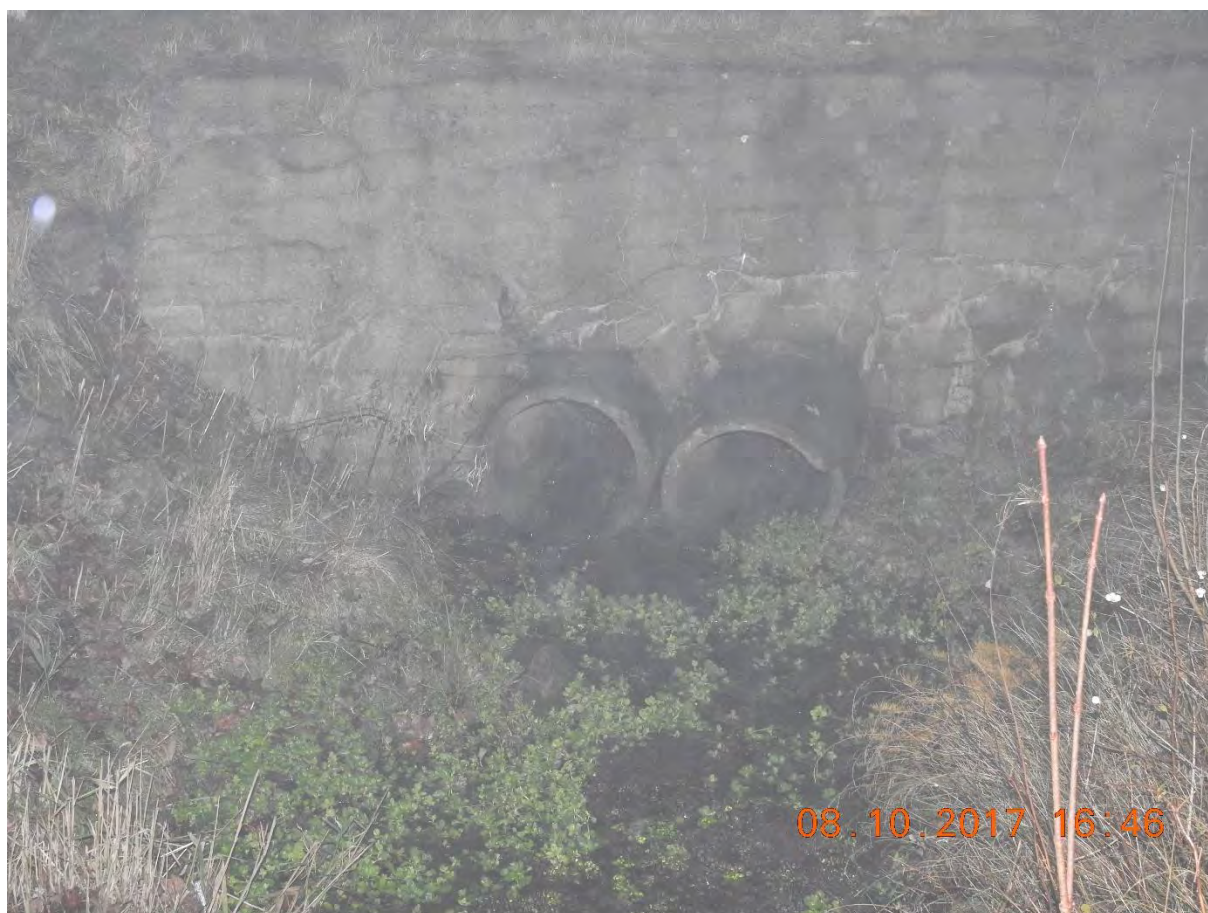
Požární potok 1 (ID0398)

Celkové hodnocení: 7 bodů = místo s nižší prioritou

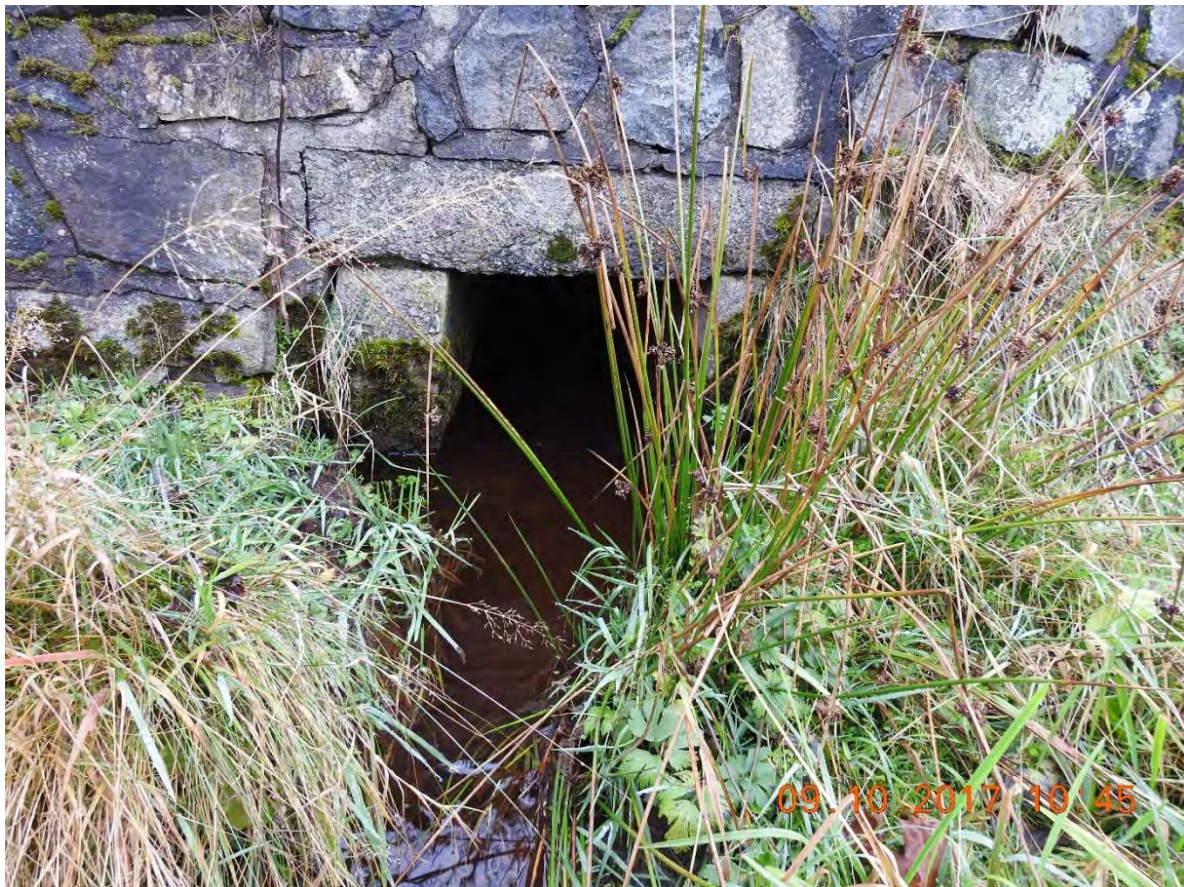
Mackovský potok 1 (ID0418)

Celkové hodnocení: 6 bodů = místo s nižší prioritou

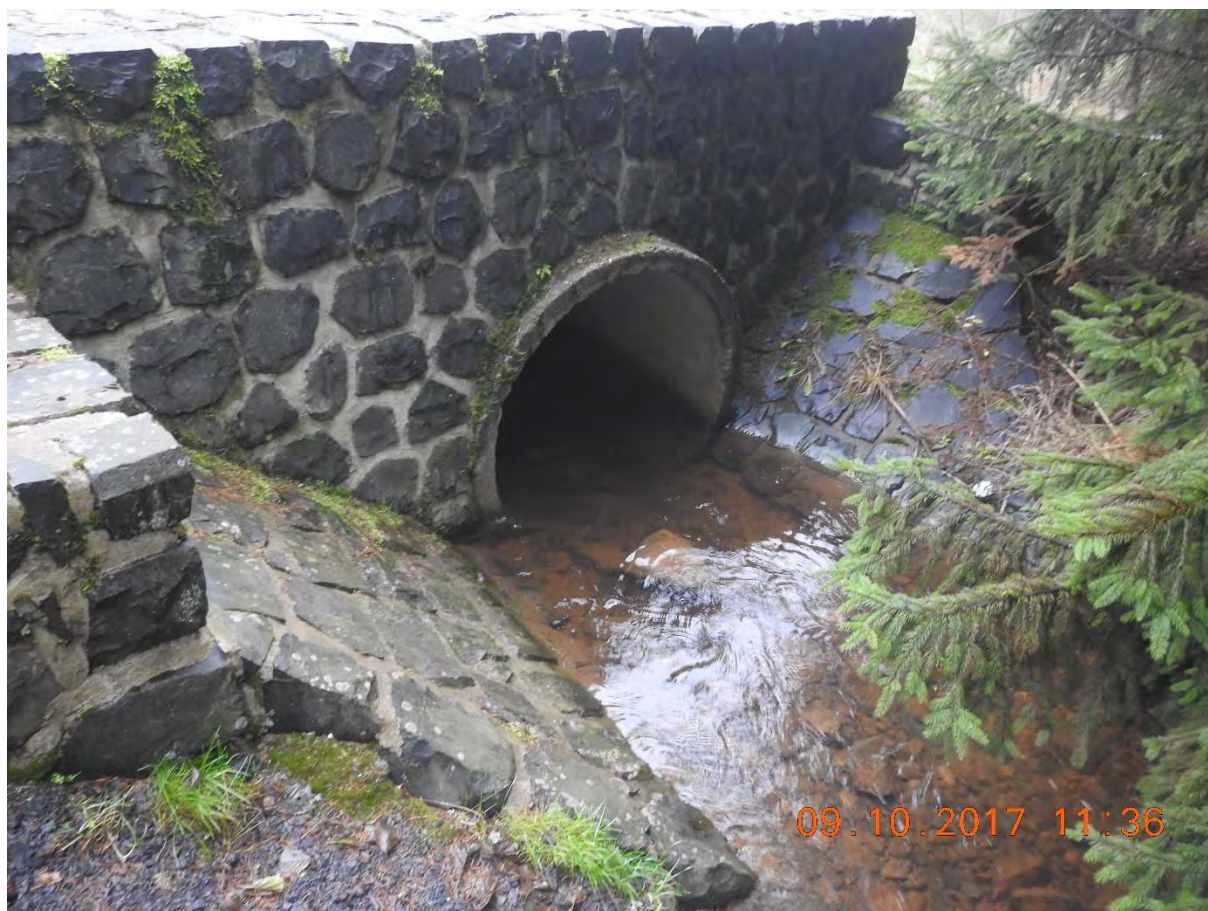
Divoká Bystřice 1 (ID0425)

Celkové hodnocení: 6 bodů = místo s nižší prioritou

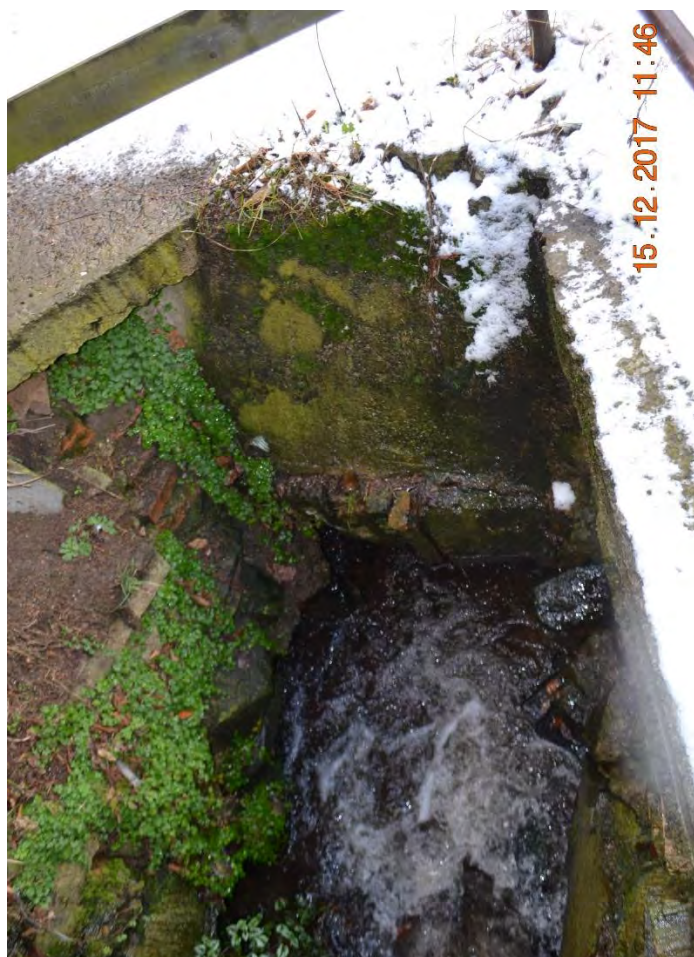
Janovský potok 1 (ID0481)

Celkové hodnocení: 7 bodů = místo s nižší prioritou

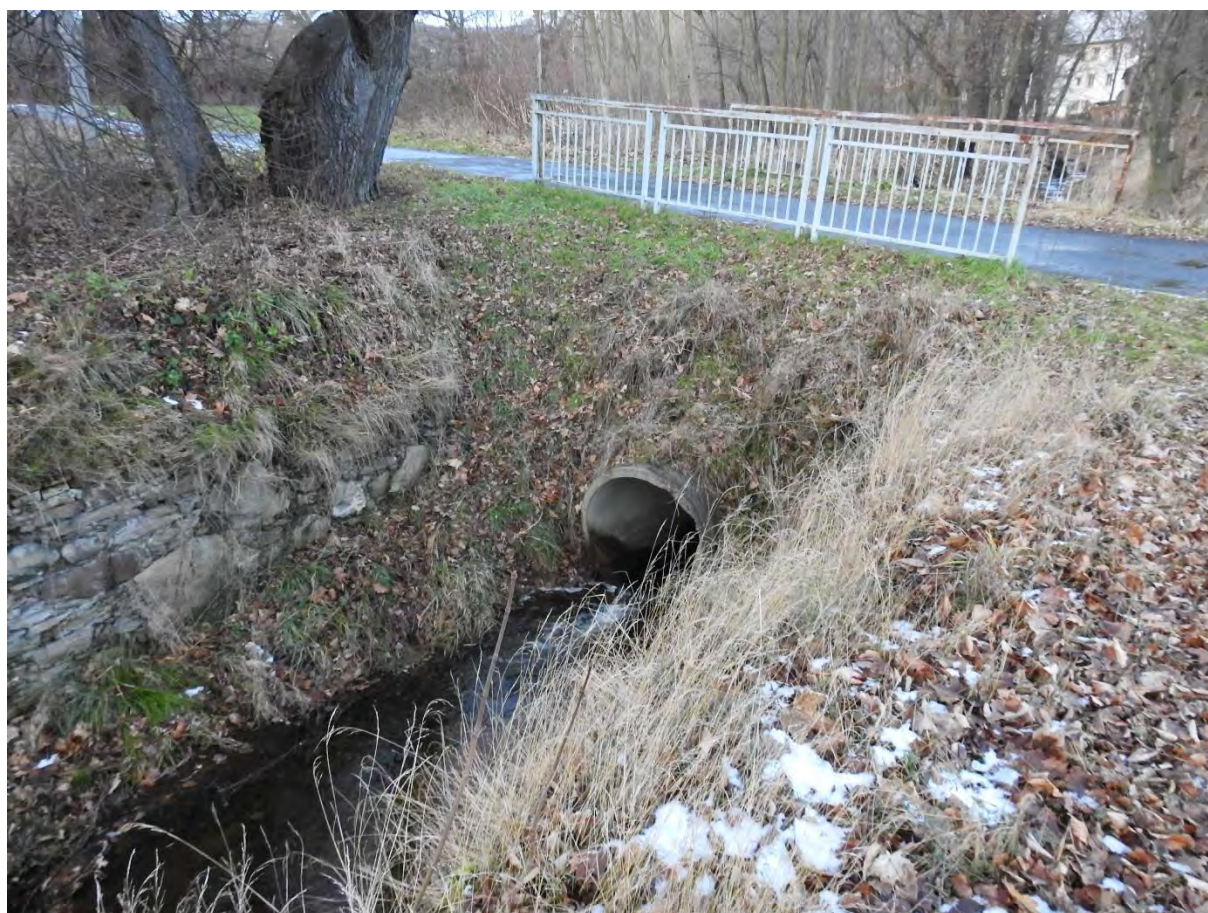
Lužec 2 (ID0589)

Celkové hodnocení: 7 bodů = místo s nižší prioritou

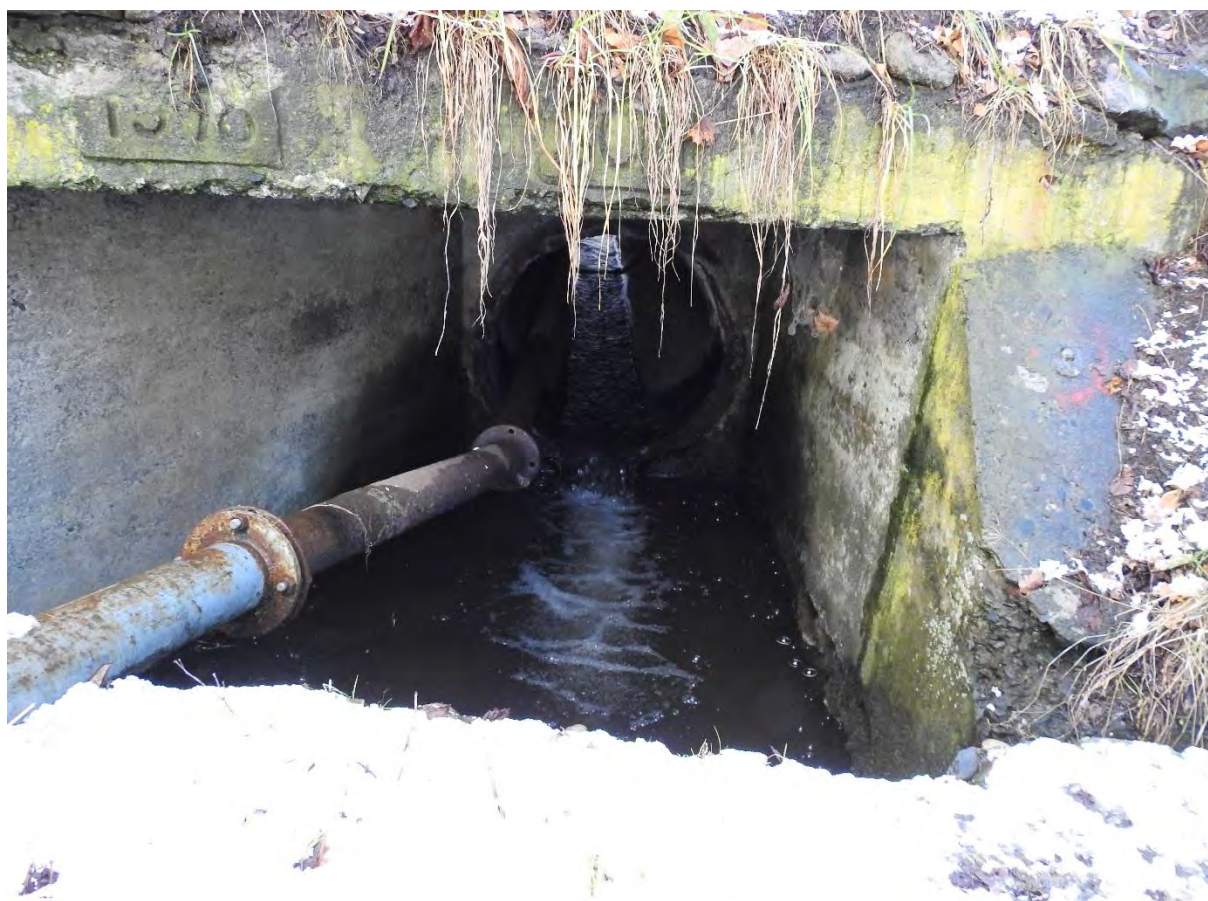
Radčický potok (ID0629)

Celkové hodnocení: 5 bodů = místo s nižší prioritou

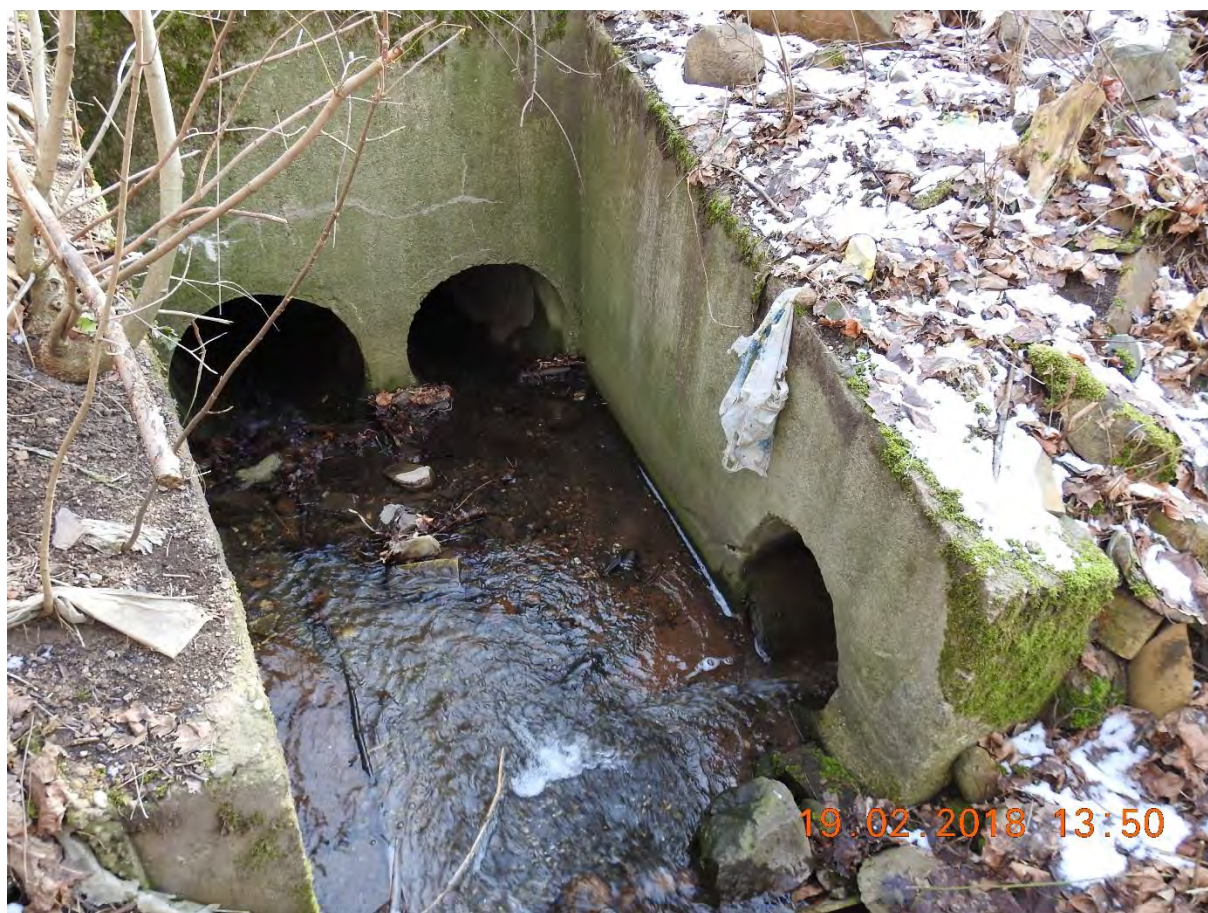
Sviní potok 2 (ID0799)

Celkové hodnocení: 7 bodů = místo s nižší prioritou

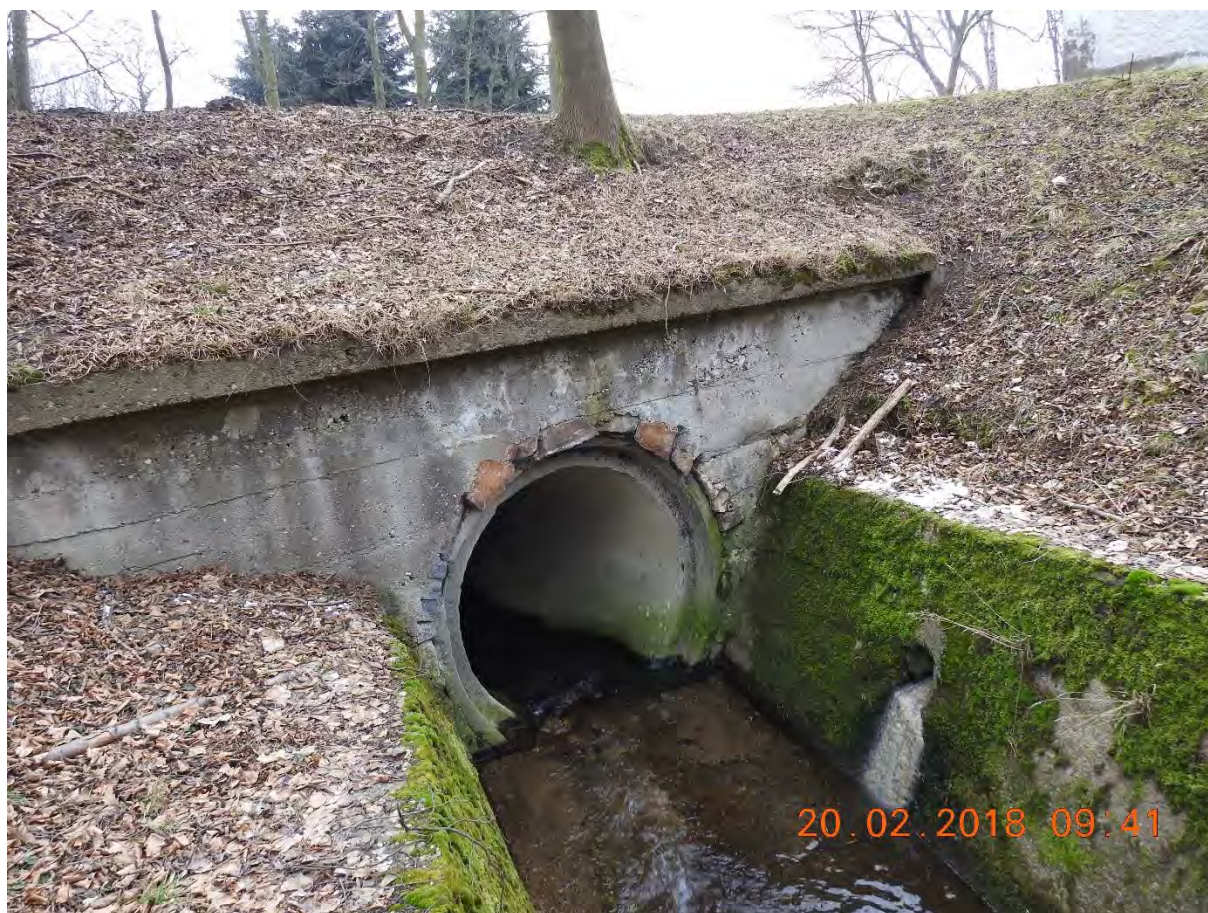
Křižanovský potok 1 (ID0833)

Celkové hodnocení: 7 bodů = místo s nižší prioritou

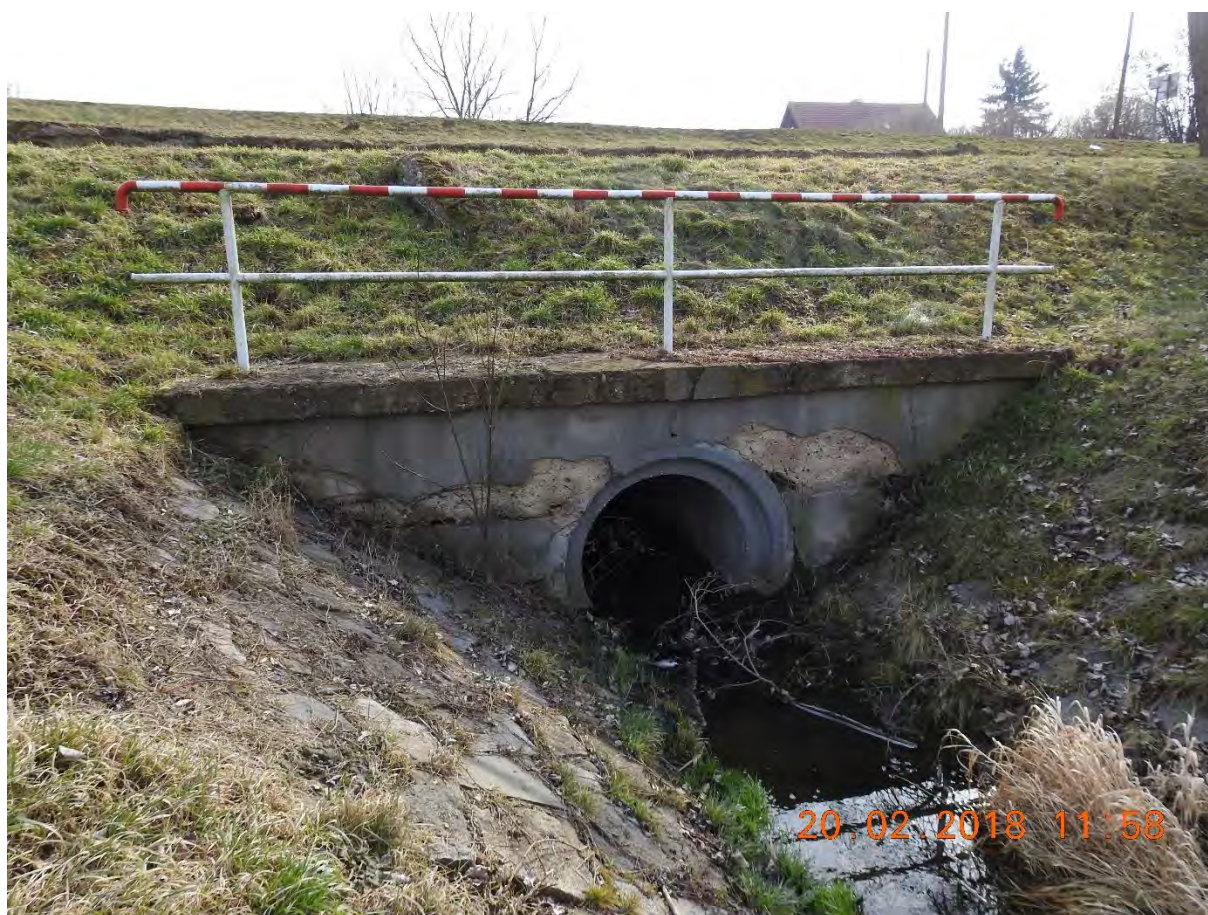
Bezejmenný potok 3 (ID0848)

Celkové hodnocení: 6 bodů = místo s nižší prioritou

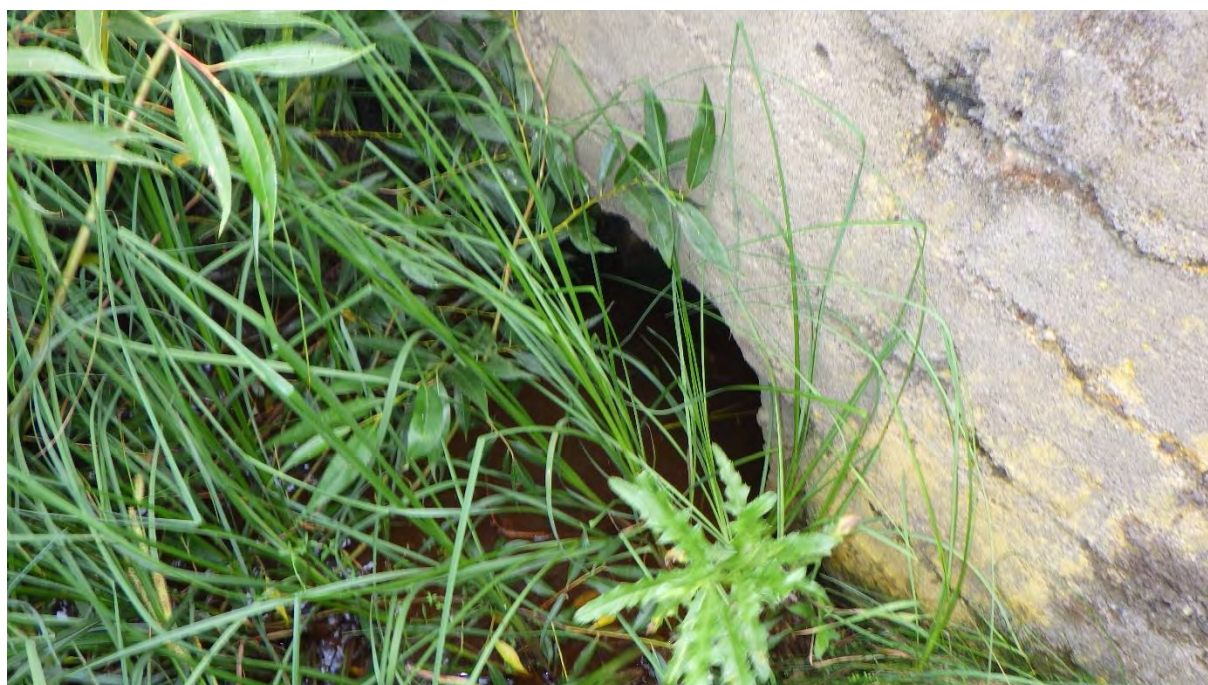
Jílovský potok 1 (ID1335)

Celkové hodnocení: 8 bodů = místo s nižší prioritou
