# Zhodnocení prostředí toků z pohledu vydry říční Ústecký kraj

Zpráva

ALKA Wildlife, o.p.s.

2021

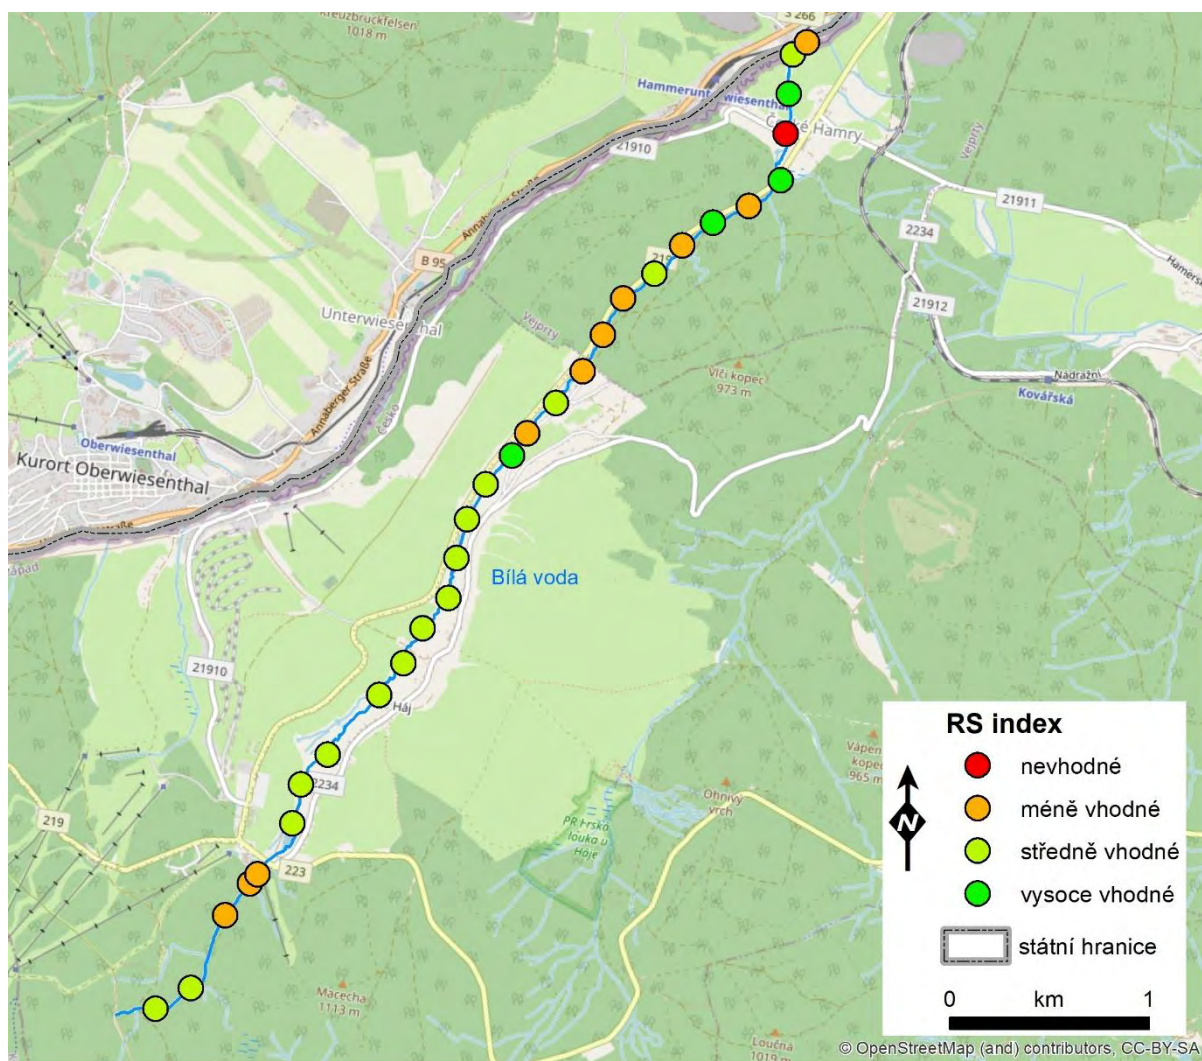
Obrázek 1.2. Kvalita břehových linií toku z hlediska potenciálu pro denní odpočinkové místo vydry.

Z hlediska potenciálu pro případná denní odpočinková místa bylo kontrolováno 32 bodů (Obr. 1.2). Většina bodů poskytuje alespoň minimální prostor pro denní odpočinkové místo (průměr RS indexu 3,375) pouze jedno jediné místo bylo zhodnoceno jako nevhodné.

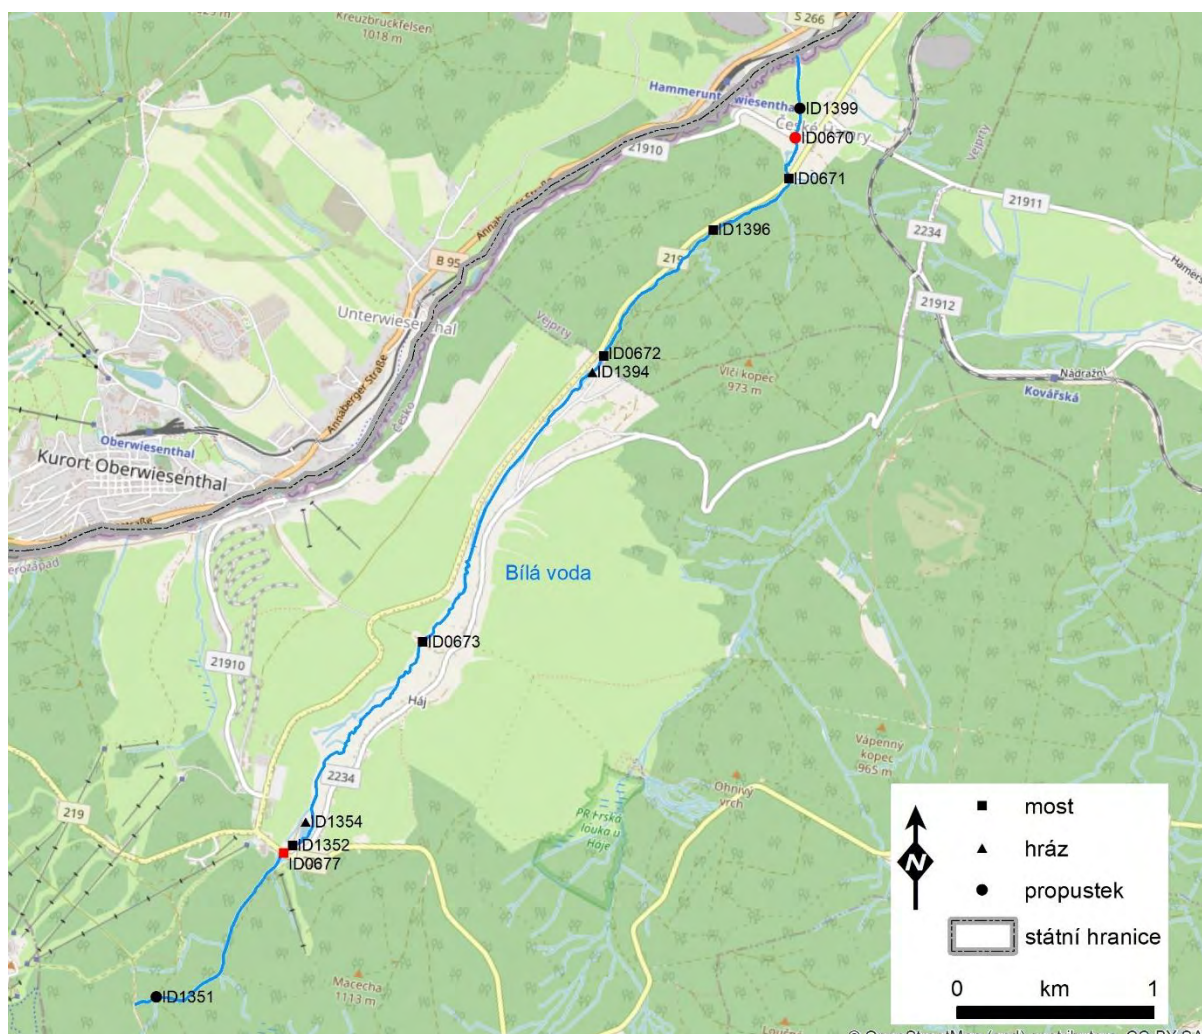
Obrázek 1.3. Rozmístění jednotlivých příčných překážek na toku (červeně pro vydrů nebezpečné překážky).

Celkem bylo na toku identifikováno 12 příčných překážek (Obr. 1.3). V šesti případech šlo o mosty, ve třech případech o propustky a ve třech případech o hráže vodních děl. Všechny mosty jsou pro vydra vodou průchozí. Dva propustky jsou také pro vydra průchozí vodou a tedy i bezpečné. Ostatní příčné překážky na toku musí vydra zdolat po souši. V případě jednoho propustku (ID0670) a jedné hráže (ID0677) musí vydra při cestě po souši zdolat i silniční komunikaci. Jedná se tedy o místo s potenciálním střetem mezi vydrou a silničním vozidlem.

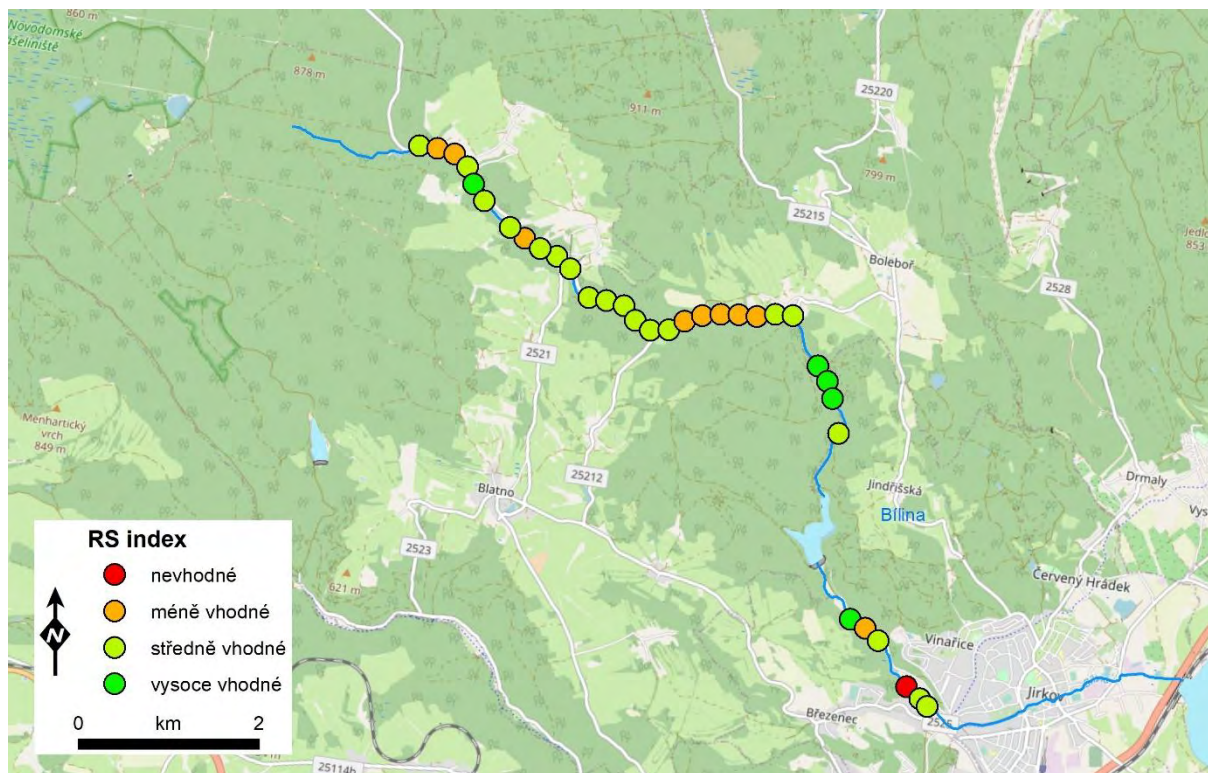
Obrázek 2.2. Kvalita břehových linií toku z hlediska potenciálu pro denní odpočinkové místo vydry na horním toku Bíliny.

Z hlediska potenciálu pro případná denní odpočinková místa bylo kontrolováno 45 bodů (Obr. 2.2), byla ale kontrolována jen horní část toku. Většina bodů poskytuje alespoň minimální prostor pro denní odpočinkové místo (průměr RS indexu 4,13) a pouze jedno místo je pro odpočinkové místo nevhodné. Střední a dolní část Bíliny byla hodnocena v roce 2014 (Poledník a kol. 2015) a většina této části řeky poskytuje dobré úkrytové možnosti pro vydry. Řeka je tedy z hlediska odpočinkových míst pro vydry v dobrém stavu, až na část nazývanou Ervěnický koridor, kde řeka v biologickém smyslu neexistuje.

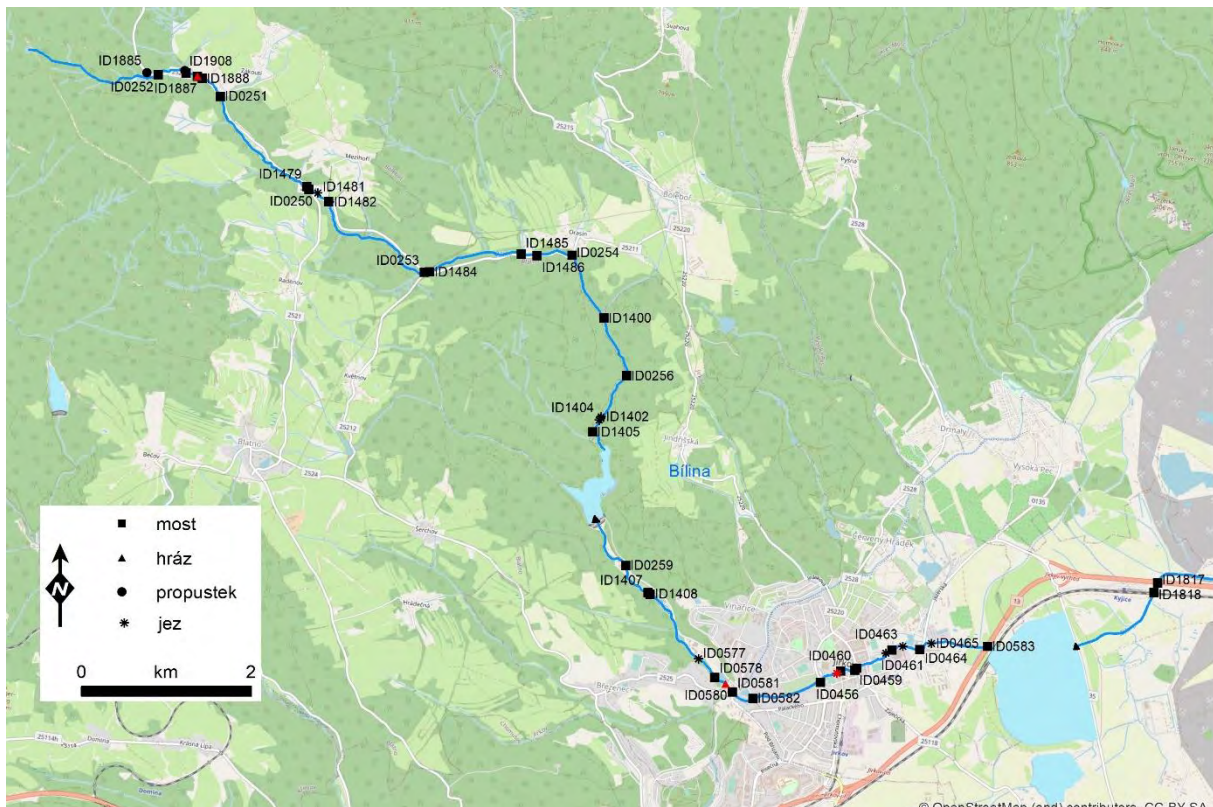
Obrázek 2.3. Rozmístění jednotlivých příčných překážek na toku (červeně pro vydru nebezpečné překážky).

Stejně jako v případě kvality prostředí byla pro příčné překážky kontrolována jen horní část toku. Celkem bylo na toku identifikováno 45 příčných překážek (Obr. 2.3). V 28ti případech jde o mosty, v 10ti případech o jez, ve dvou případech o propustky, ve čtyřech případech o hráz a dvakrát plot v toku. Všechny mosty, šest jezů a jeden propustek jsou pro vydru vodou průchozí. Ostatní příčné překážky na toku (až na jeden jez, hráz a plot) jsou pro vydru bezpečně průchozí po souši. Jez (ID0457), hráz (ID0580) a plot (ID1887) jsou při překonávání vydrou po souši nebezpečné. Hrozí zde kolize s projíždějícími vozidly. Co se týče dolního toku řeky, tak v roce 2014 bylo zkontrolováno 74 silničních/železničních mostů a pět dalších neprůchozích překážek na toku (jez Jiřetín na soutoku s Loupnicí a čtyři stupně spojené s malými vodními elektrárnami). Nebylo identifikováno ani jedno místo s vysokým rizikem pro vydry. V porovnání s jinými řekami se na řece Bílině nachází málo příčných překážek na toku, které by bránily v migraci vodních živočichů nebo představovaly riziková místa pro vydru říční (samozřejmě velmi významnou bariérou je Ervěnický koridor, kde je Bílina svedena do čtyř rour, který představuje naprostou bariéru v říční síti (koridor nebyl součástí sledovaného úseku řeky)).

Z hlediska zlepšení situace na toku pro vydru by bylo nutné upravit neprůchodný jez a hráz (vytvořením lávky). V případě plotu stačí jeho prosté odstranění. Ervěnický koridor představuje bariéru, jehož řešením je kompletní revitalizace toku v jeho úseku.

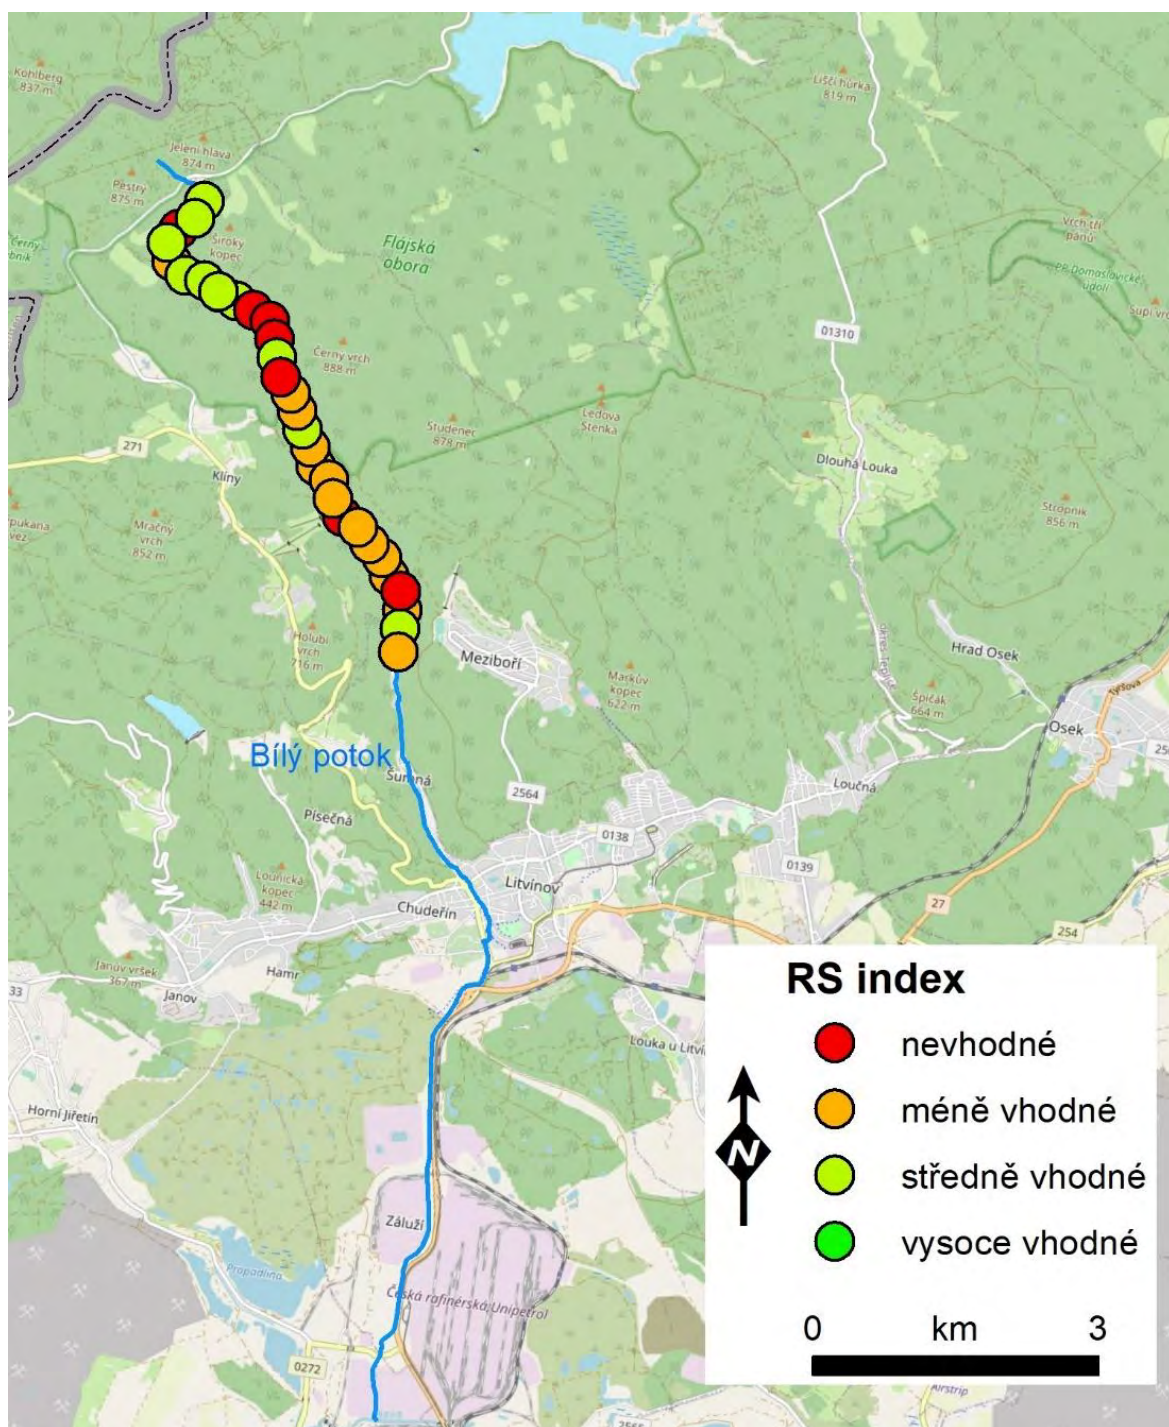
Obrázek 3.2. Kvalita břehových linií toku z hlediska potenciálu pro denní odpočinkové místo vydry.

Z hlediska potenciálu pro případná denní odpočinková místa bylo kontrolováno 31 bodů (Obr. 3.2), nicméně z logistických důvodů byla kontrolována jen horní část toku. Většina bodů poskytuje alespoň minimální prostor pro denní odpočinkové místo (průměr RS indexu 2,03) a pouze sedm míst je pro odpočinkové místo nevhodných.

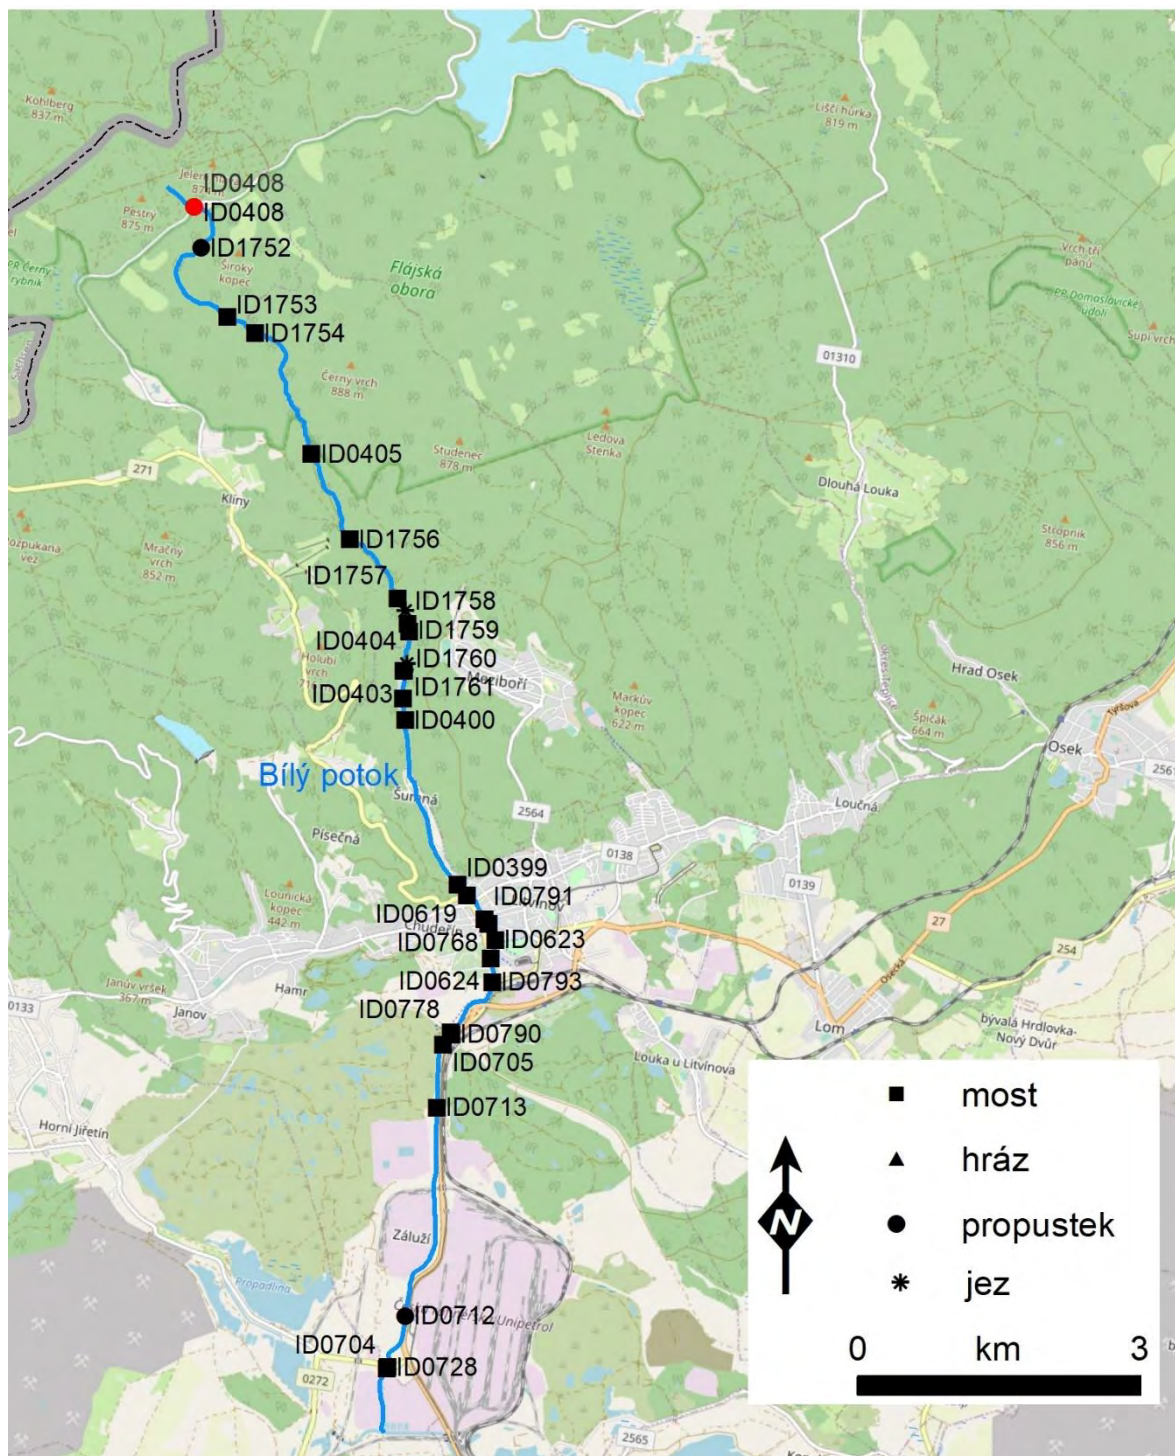
Obrázek 3.3. Rozmístění jednotlivých příčných překážek na toku (červeně pro vydrů nebezpečné překážky).

Celkem bylo na toku identifikováno 33 příčných překážek (Obr. 3.3). V 27 případech jde o mosty, ve třech případech jde o jez a ve třech případech o propustek. Všechny mosty a jeden propustek jsou pro vydru vodou průchozí. Všechny tři jezy a jeden propustek může vydra bezpečně překonat po souši. Zbývající propustek (ID0408) je pro vydru neprůchozí a vydra ho musí překonat po souši a tam narazí na silnici č. 2545.

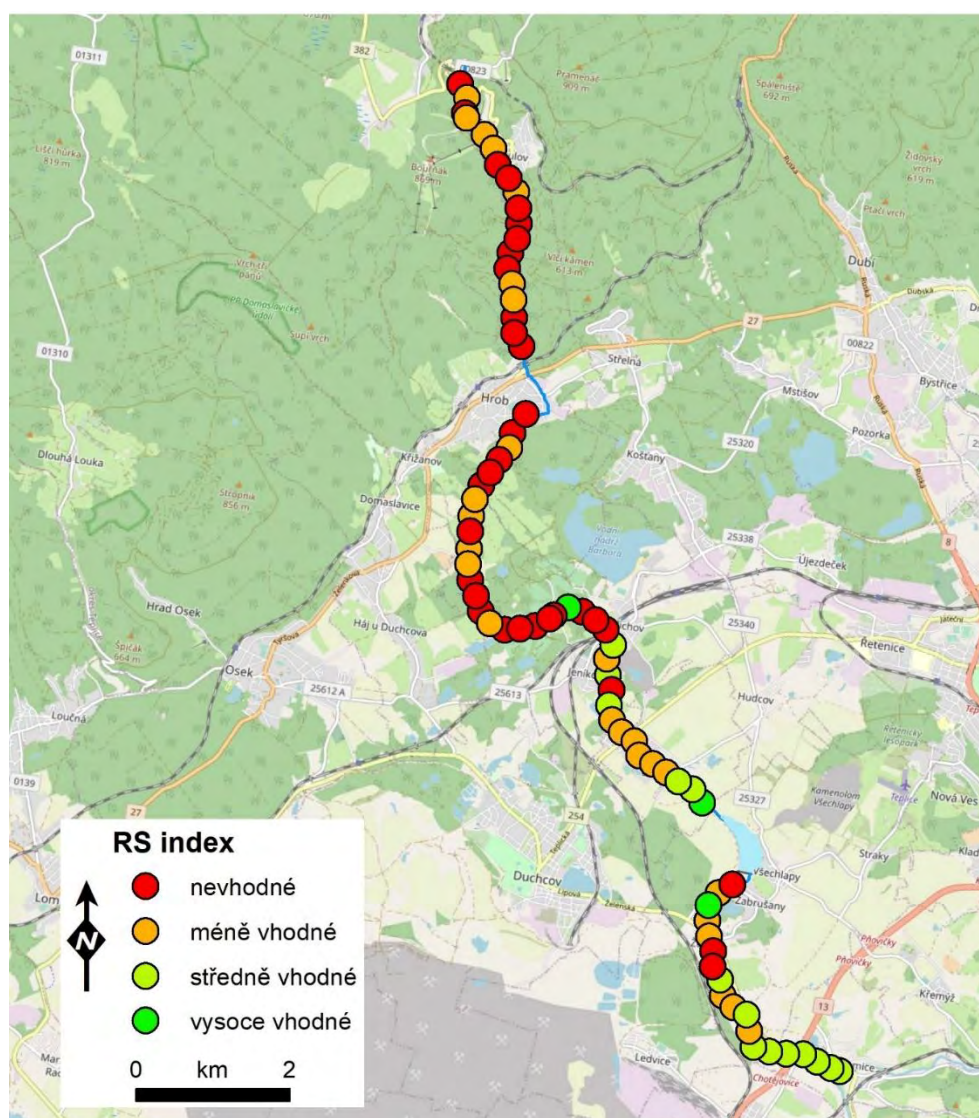
Obrázek 4.2. Kvalita břehových linií toku z hlediska potenciálu pro denní odpočinkové místo vydry.

Z hlediska potenciálu pro případná denní odpočinková místa bylo kontrolováno 77 bodů (Obr. 4.2). Skoro polovina bodů (33) neposkytuje ani minimální prostor pro denní odpočinkové místo (průměr RS indexu 1,43). Z hlediska potenciálních denních odpočinkových míst poskytuje dolní tok (pod údolní nádrží Všetaty) lepší prostředí pro vydru než horní a střední část toku. Je to dáno tím, že většina horního a středního toku teče vzrostlým lesem nebo intravilánem bez husté pobřežní vegetace, která by poskytovala vydrám úkryt. Tok je také v horní části hodně technicky upravený.

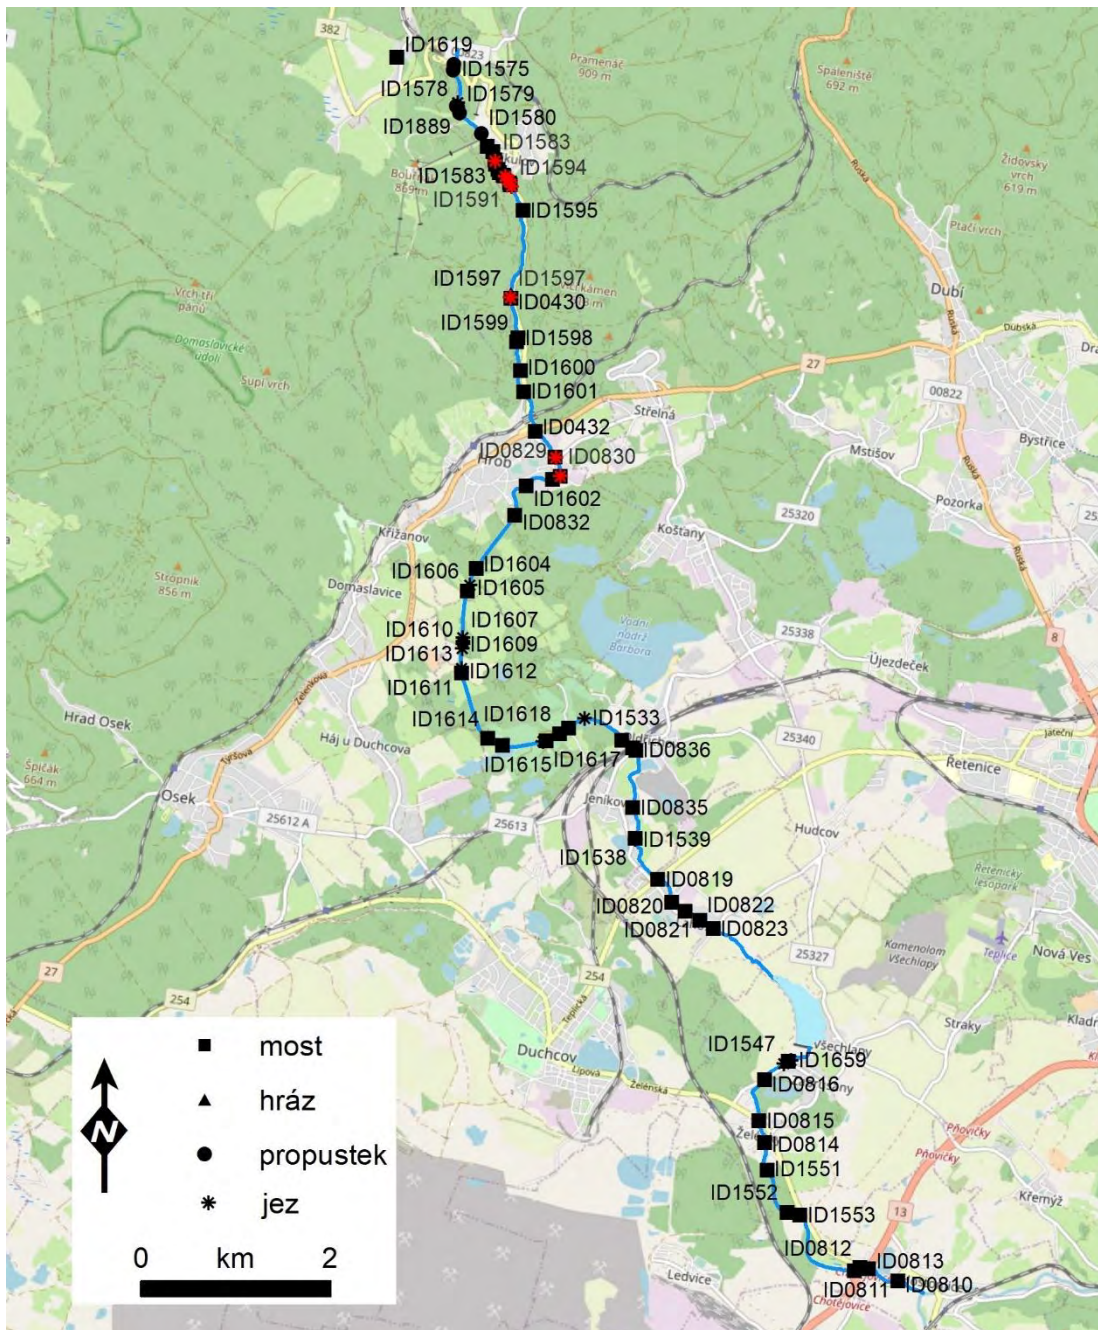
Obrázek 4.3. Rozmístění jednotlivých příčných překážek na toku (červeně pro vydra nebezpečné překážky).

Celkem bylo na toku identifikováno 82 příčných překážek (Obr. 4.3). V 51 případech jde o mosty, v 22 případech jde o jez, v 6-ti případech o propustek a ve dvou případech o hráz a jednu překážku tvoří plot v toku. Všechny mosty a čtyři propustky a dva jezy jsou pro vydra vodou průchozí. Zbývající dva propustky, 12 jezů a obě hráze může vydra bezpečně překonat po souši. Zbývajících osm jezů (ID0829, ID0830, ID1583, ID1589, ID1590, ID1591, ID1594, ID1597) a plot v toku (ID1602) představují překážku, která nutí vydra jít po souši a při této příležitosti se může dostat na komunikaci, kde hrozí střet s projíždějícími vozidly.

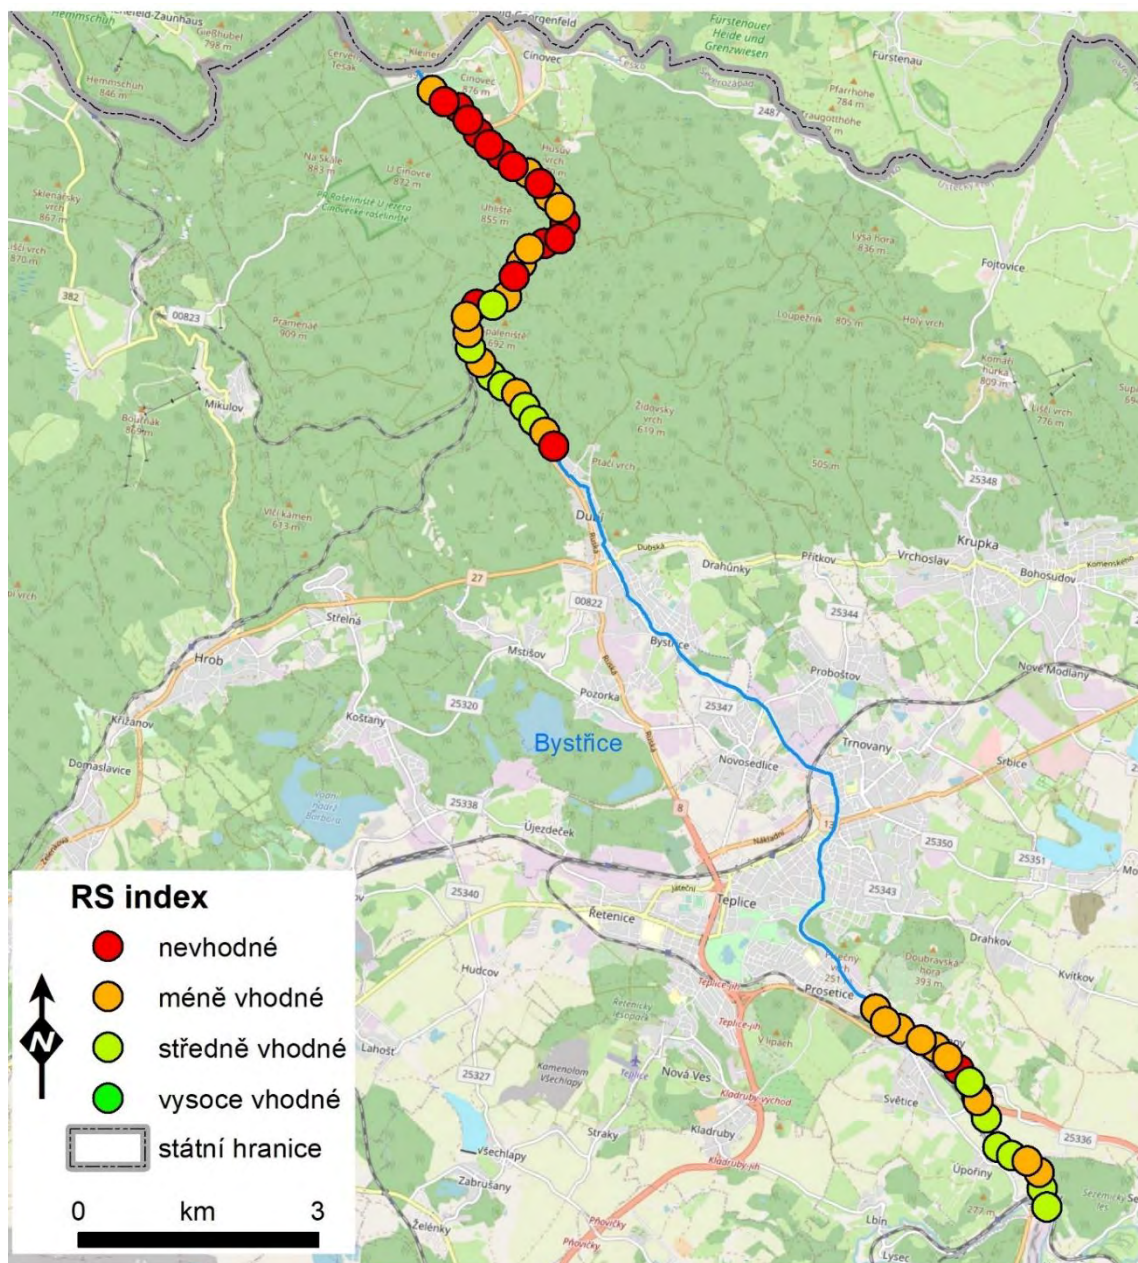
Obrázek 5.2. Kvalita břevých linií toku z hlediska potenciálu pro denní odpočinkové místo vydry.

Z hlediska potenciálu pro případná denní odpočinková místa bylo kontrolováno 50 bodů (Obr. 5.2). Většina bodů poskytuje jen minimální prostor pro denní odpočinkové místo (průměr RS indexu 1,7) a 15 míst bylo zhodnoceno jako úplně nevhodných. Z hlediska potenciálních denních odpočinkových míst poskytuje dolní část toku výrazně lepší prostředí pro vydry než jeho horní část (průměr RS indexu 2,56 versus 1,22).

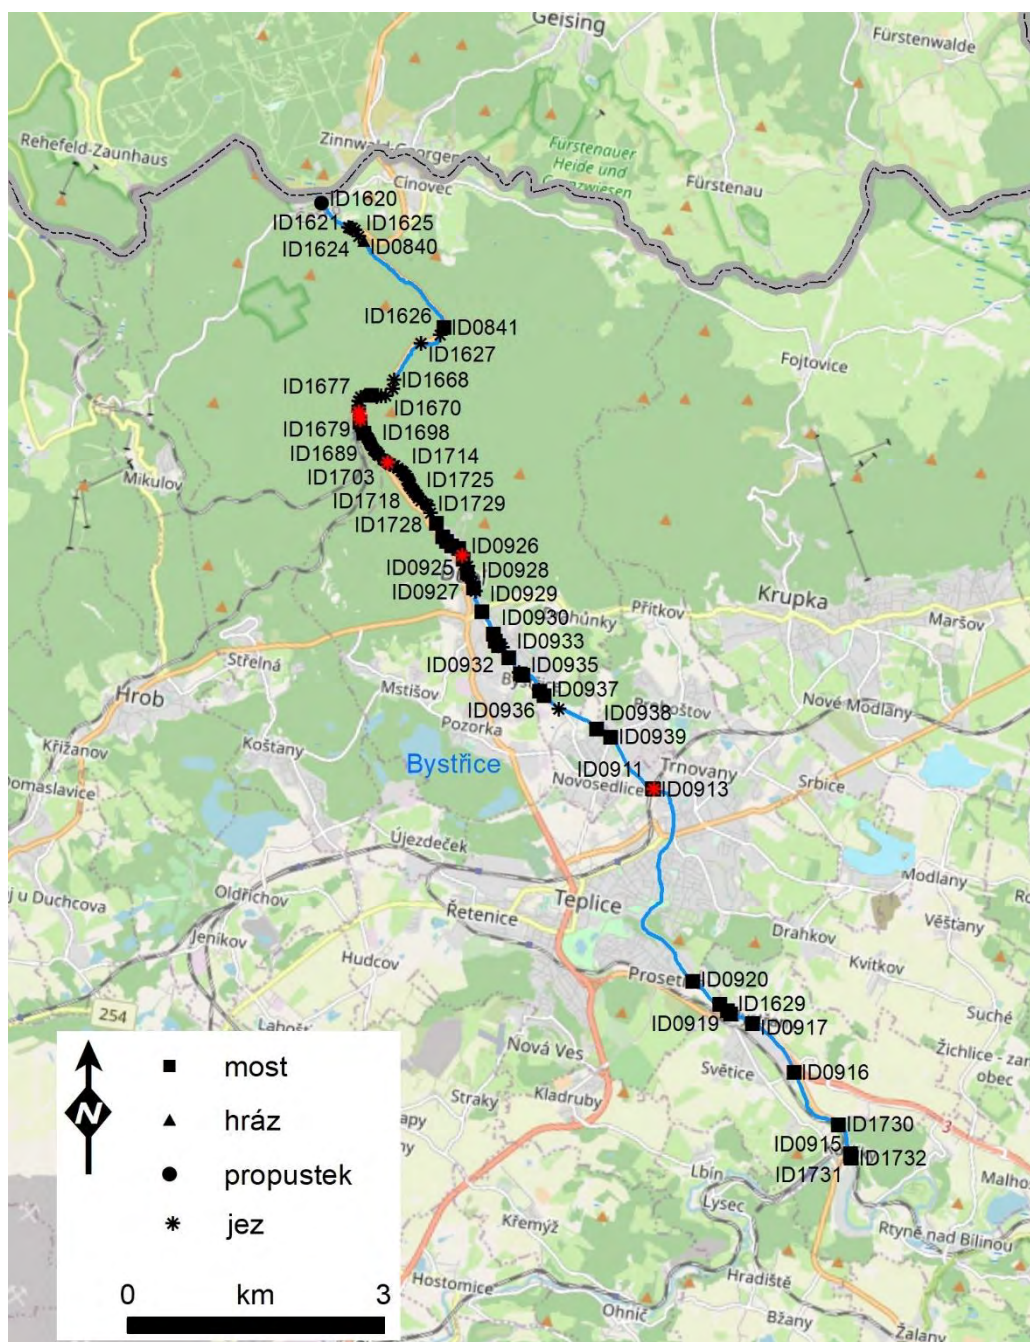
Obrázek 5.3. Rozmístění jednotlivých příčných překážek na toku (červeně pro vydru nebezpečné překážky).

Celkem bylo na toku identifikováno 117 příčných překážek (Obr. 5.3). V 80-ti případech jde o jezy, v 34-řech případech jde o mosty, ve dvou případech o hráze a v jednom případě o propustek. Všechny mosty a propustek jsou pro vydru vodou průchozí. Obě hráze jsou pro vydru vodou neprůchozí, ale dají se po souši bezpečně překonat, i když při volbě špatné strany zde hrozí riziko vstupu na paralelně jdoucí silnici. Největší problémy způsobují jezy, často v kombinaci s kolmými protipovodňovými zdmi na obou březích toku. Celkem bylo identifikováno minimálně šest nebezpečných situací (ID0896, ID0912, ID1679, ID1680, ID1681, ID1705), kdy jez znemožňuje vydrám projít tokem a ty musí na souš, kde se dostanou buď přímo na silnici nebo do intravilánu a pak na silnici.

Z hlediska zlepšení situace na toku pro vydru by bylo nutné upravit výše zmiňované nebezpečné jezy. Otázkou zůstává, zda i po úpravě by bylo prostředí toku dostatečně vhodné. Samotným problémem je pak tok v intravilánu Teplic.

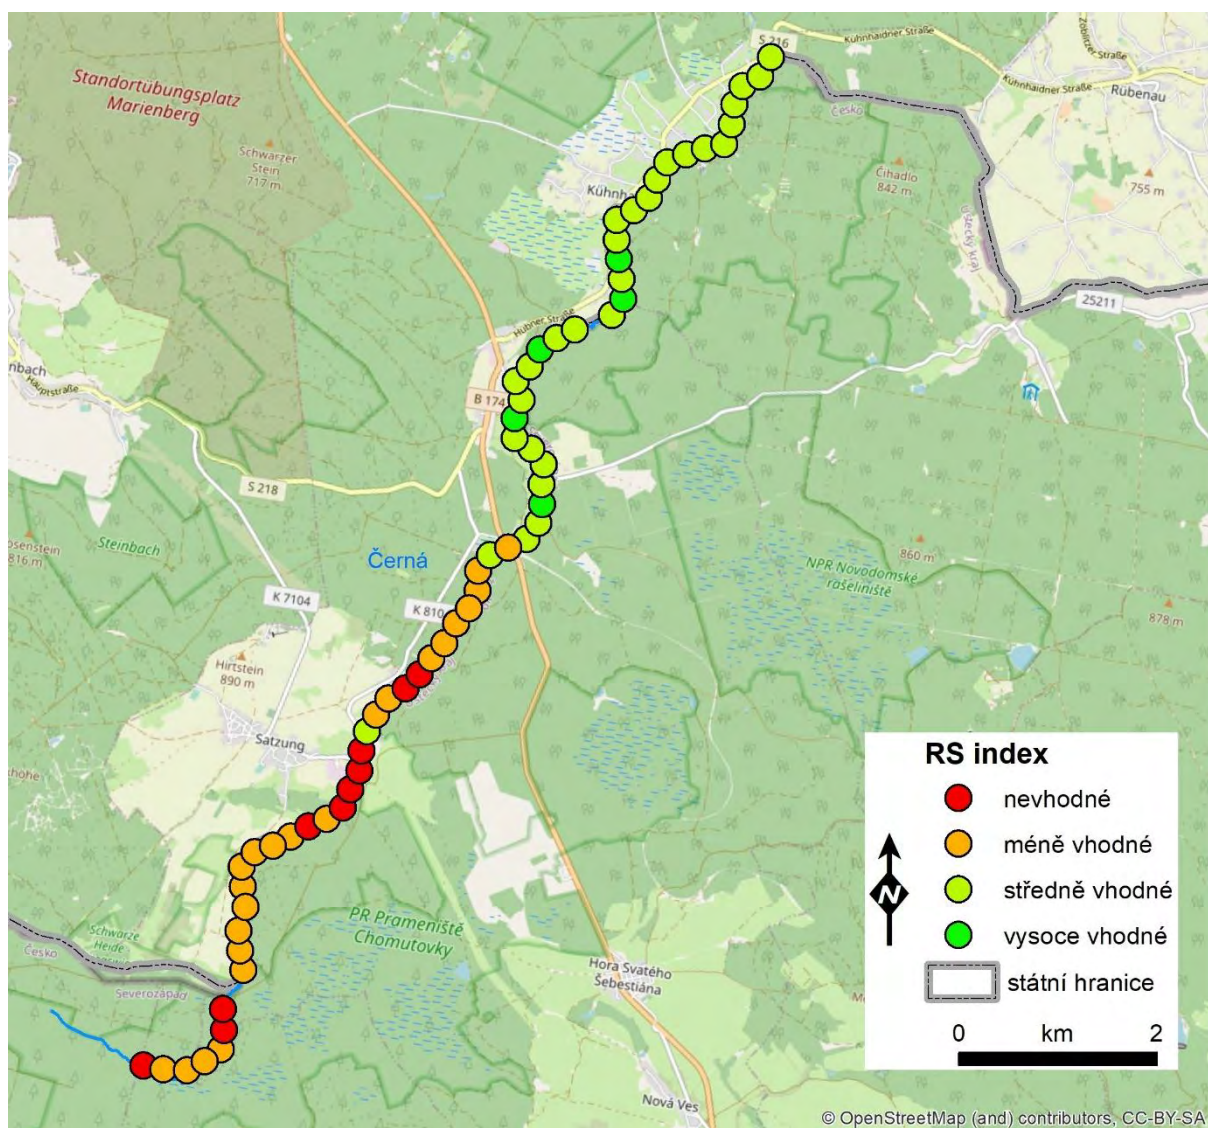
Obrázek 6.2. Kvalita břehových linií toku z hlediska potenciálu pro denní odpočinkové místo vydry.

Z hlediska potenciálu pro případná denní odpočinková místa bylo kontrolováno 69 bodů (Obr. 6.2). Většina bodů poskytuje alespoň minimální prostor pro denní odpočinkové místo (průměr RS indexu 2,3) pouze 11 míst bylo zhodnoceno jako nevhodných. Z hlediska potenciálních denních odpočinkových míst poskytuje dolní polovina toku lepší prostředí pro vydru než horní část toku.

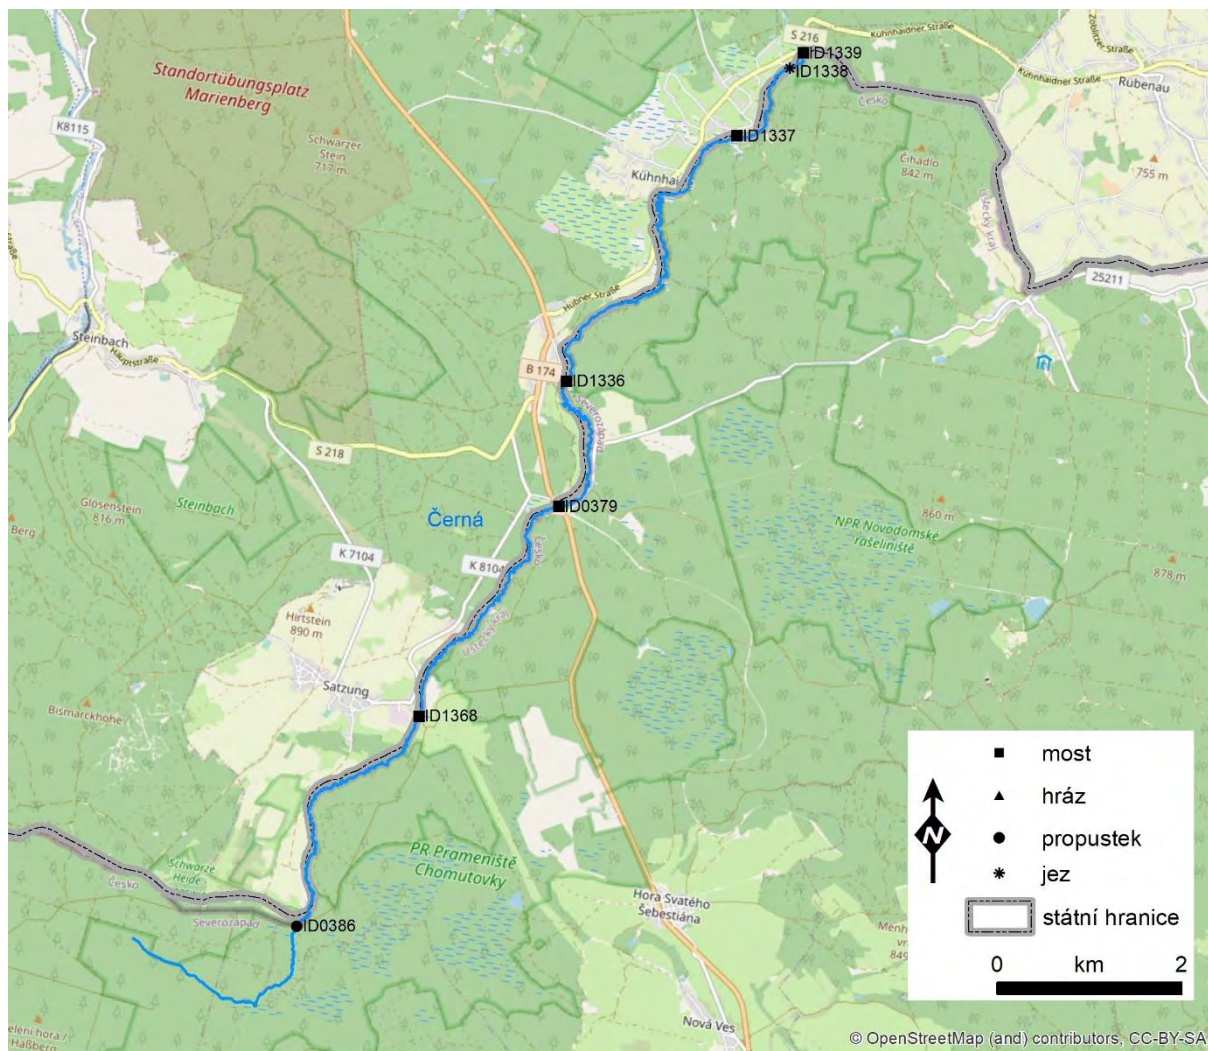
Obrázek 6.3. Rozmístění jednotlivých příčných překážek na toku (červeně pro vydrů nebezpečné překážky).

Celkem bylo na toku identifikováno 7 příčných překážek (Obr. 6.3). V 5-ti případech šlo o mosty a v jednom případě o propustek a jez. Všechny mosty i jez jsou pro vydru vodou průchozí. Pouze propustek (ID0386) je za vyššího stavu vody pro vydru neprůchozí. Tento propustek se nachází na lesní komunikaci s omezeným provozem a nebezpečí středu přecházející vydry s projíždějícím vozidlem je minimální.

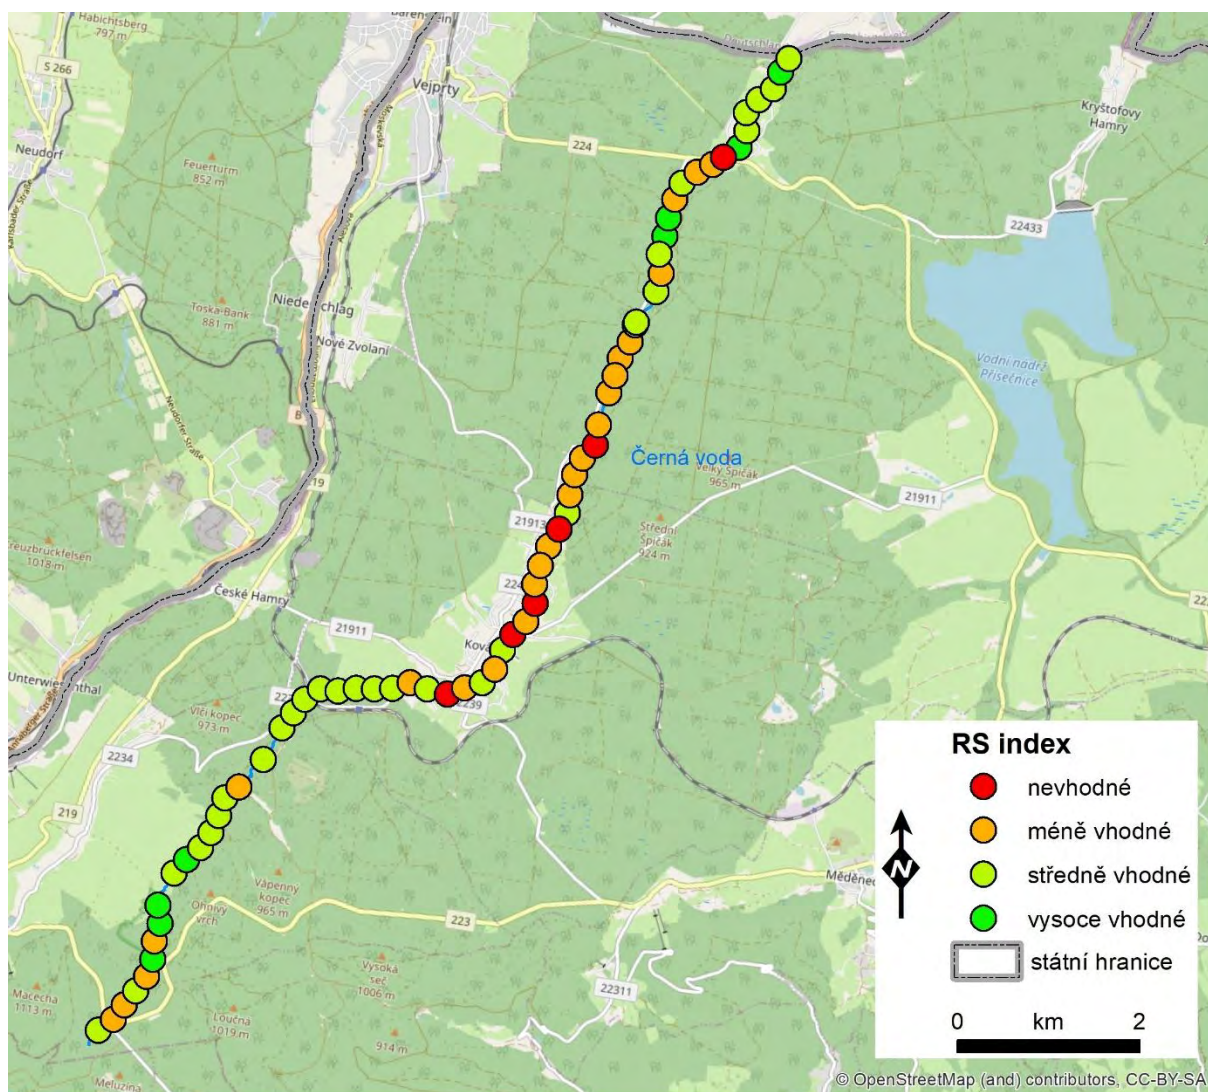
Obrázek 7.2. Kvalita břehových linií toku z hlediska potenciálu pro denní odpočinkové místo vydry.

Z hlediska potenciálu pro případná denní odpočinková místa bylo kontrolováno 71 bodů (Obr. 7.2). Většina bodů poskytuje alespoň minimální prostor pro denní odpočinkové místo (průměr RS indexu 2,85) pouze šest míst bylo zhodnoceno jako nevhodných. Tato místa jsou navíc rozmístěna po celé délce toku a tvoří tak pro vydru výrazné omezení.

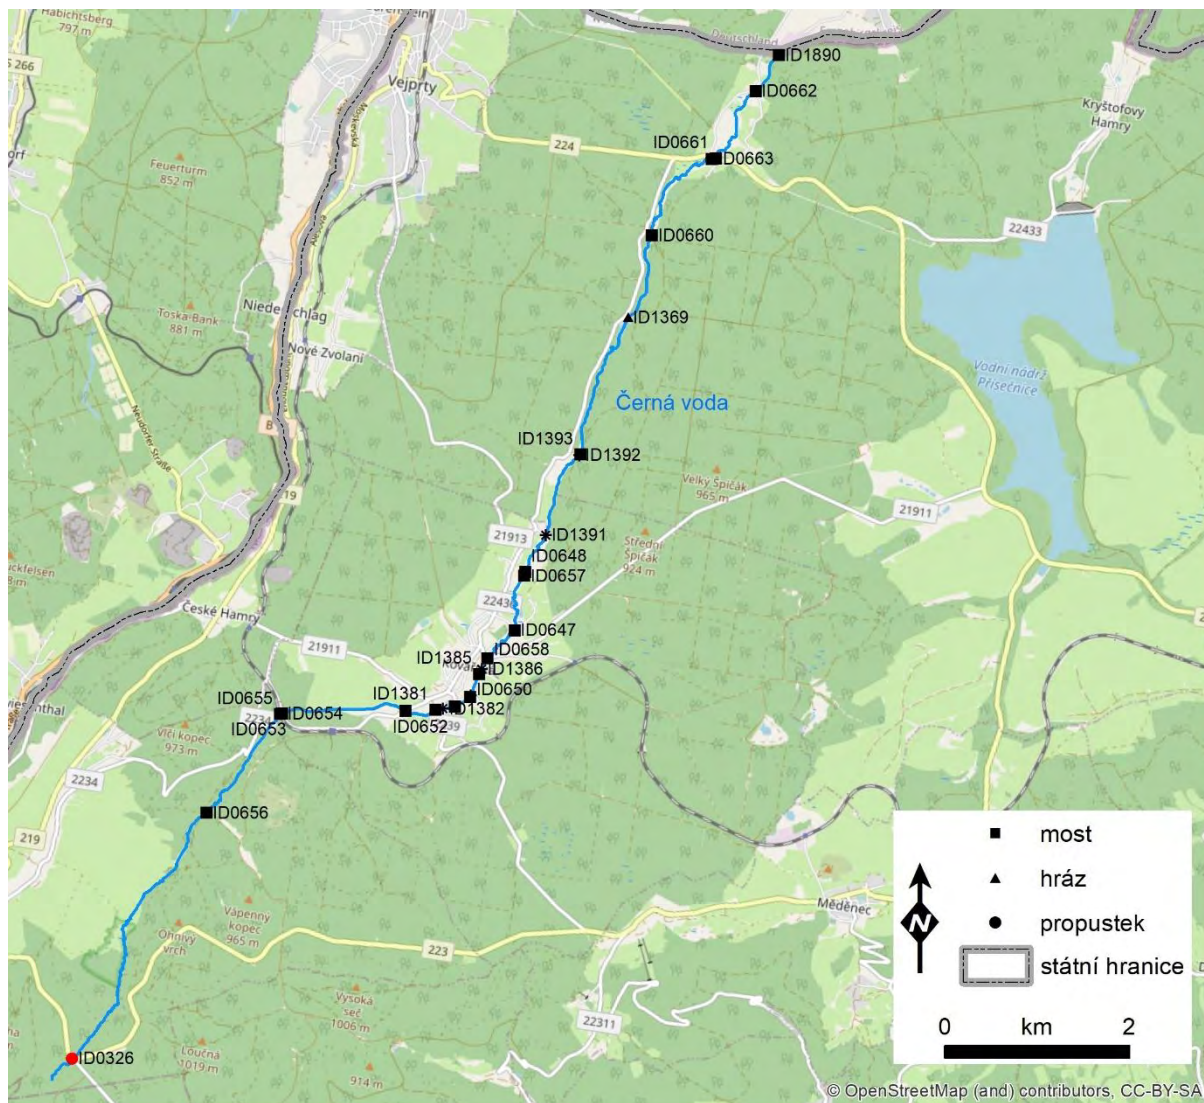
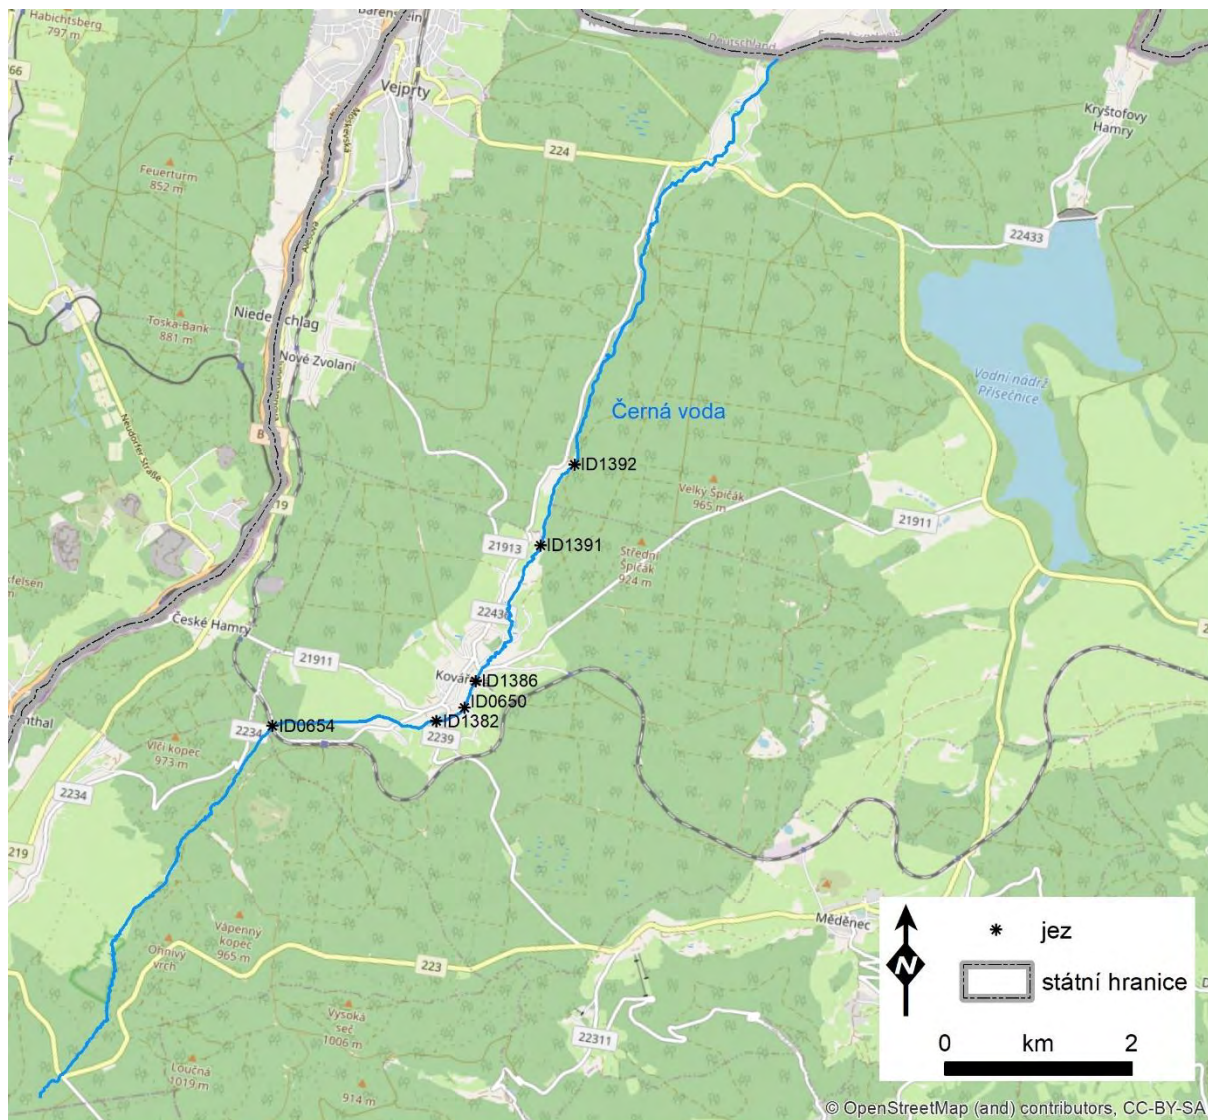
Celkem bylo na toku identifikováno 26 příčných překážek (Obr. 7.3, 7.4). V 18-ti případech šlo o mosty, v šesti případech o jezy, a jednom případě o propustek nebo hráz vodního díla. Všechny mosty jsou pro vydru vodou průchozí. Tři z jezů jsou také pro vydru vodou průchozí. Ostatní tři jezy a hráz vodní nádrže musí vydra zdolat po souši, ale při obcházení objektů se nedostane na silnici, jsou tedy bezpečné. Pouze v případě propustku (ID0326) musí vydra při cestě po souši zdolat i silniční komunikaci. Jedná se tedy o místo s potenciálním střetem mezi vydrou a silničním vozidlem.
