# Zhodnocení prostředí toků z pohledu vydry říční Ústecký kraj

Zpráva

ALKA Wildlife, o.p.s.

2021

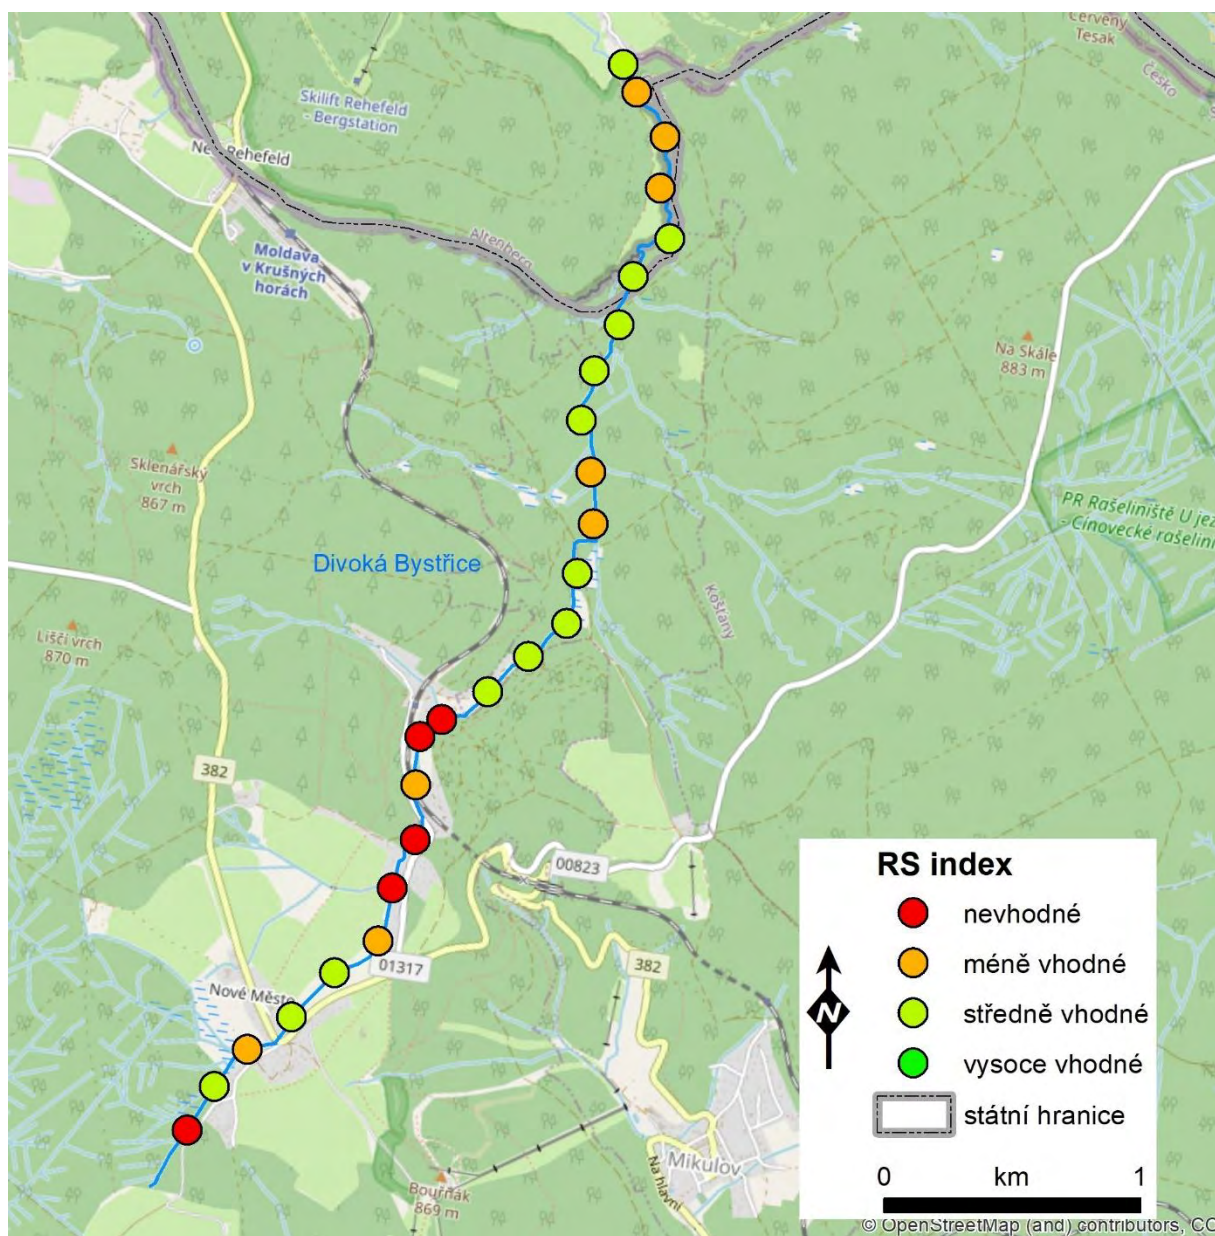
Obrázek 8.2. Kvalita břehových linií toku z hlediska potenciálu pro denní odpočinkové místo vydry.

Z hlediska potenciálu pro případná denní odpočinková místa bylo kontrolováno 26 bodů (Obr. 8.2). Většina bodů poskytuje alespoň minimální prostor pro denní odpočinkové místo (průměr RS indexu 2,27) pouze 5 míst bylo zhodnoceno jako nevhodných. Z hlediska potenciálních denních odpočinkových míst poskytuje horní a dolní třetina toku lepší prostředí pro vydru než střední část toku v okolí železniční trati.

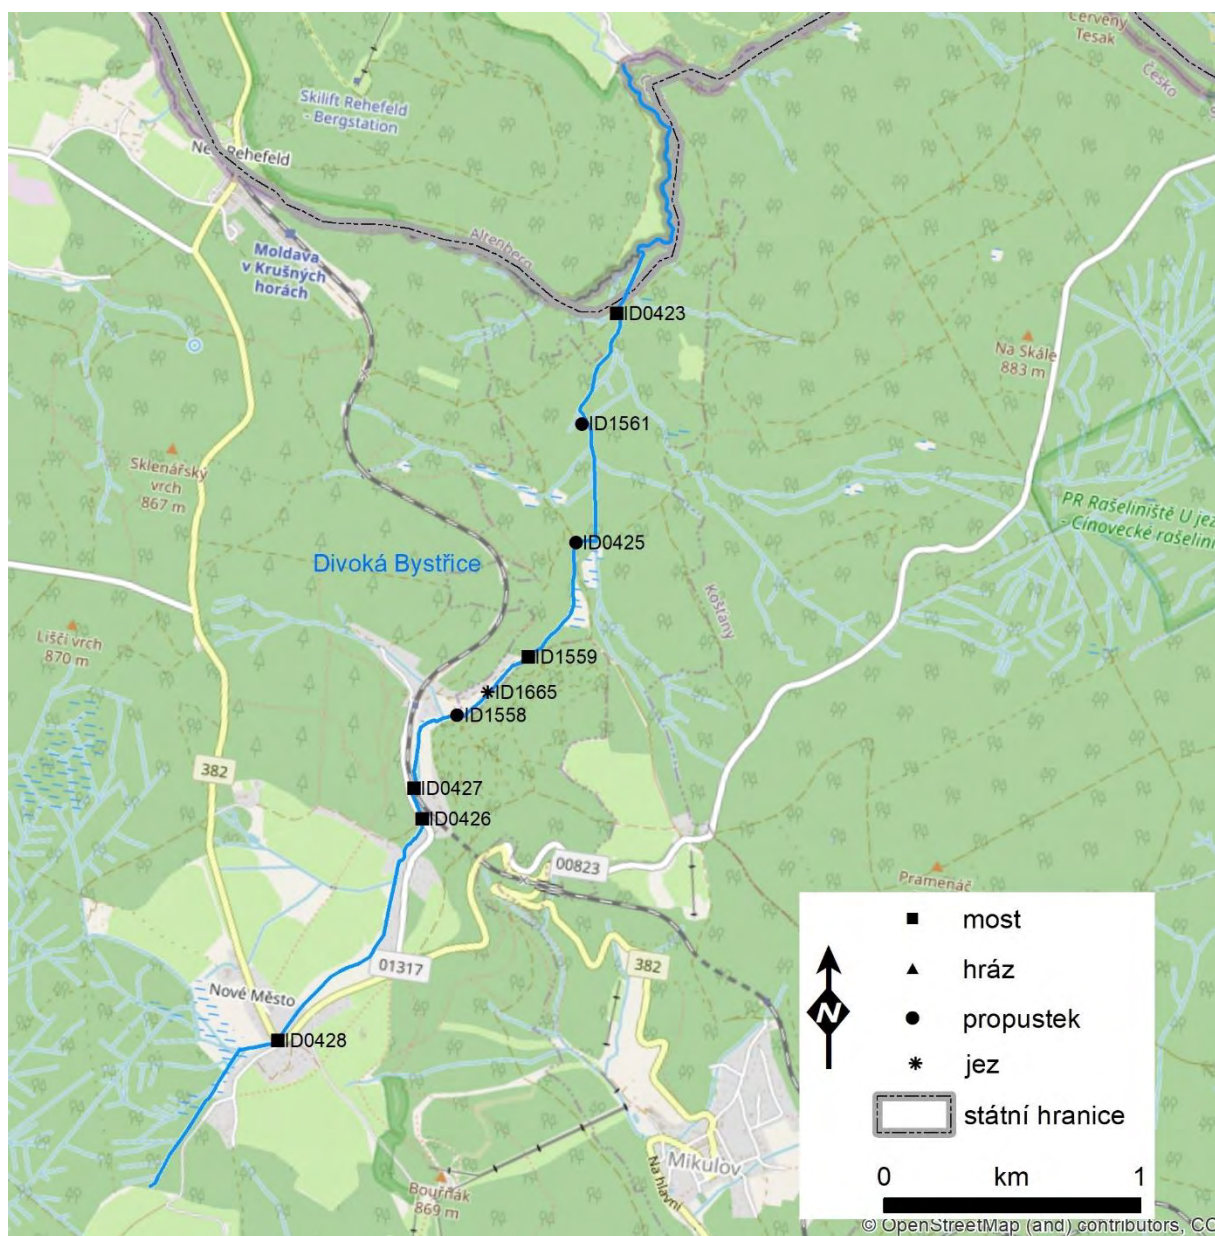
Obrázek 8.3. Rozmístění jednotlivých příčných překážek na toku (červeně pro vydrů nebezpečné překážky).

Celkem bylo na toku identifikováno 9 příčných překážek (Obr. 8.3). V šesti případech jde o mosty, ve třech případech o propustky a v jednom případě o jez. Všechny mosty jsou pro vydru vodou průchozí. Propustky a jez jsou pro vydru vodou neprůchozí a vydra je musí obejít po souši. Při jejich obcházení po souši se sice vydra dostane na komunikaci, ale jedná se jen o lesní či polní cesty s omezeným a minimálním provozem. Riziko srážky je tak minimální.

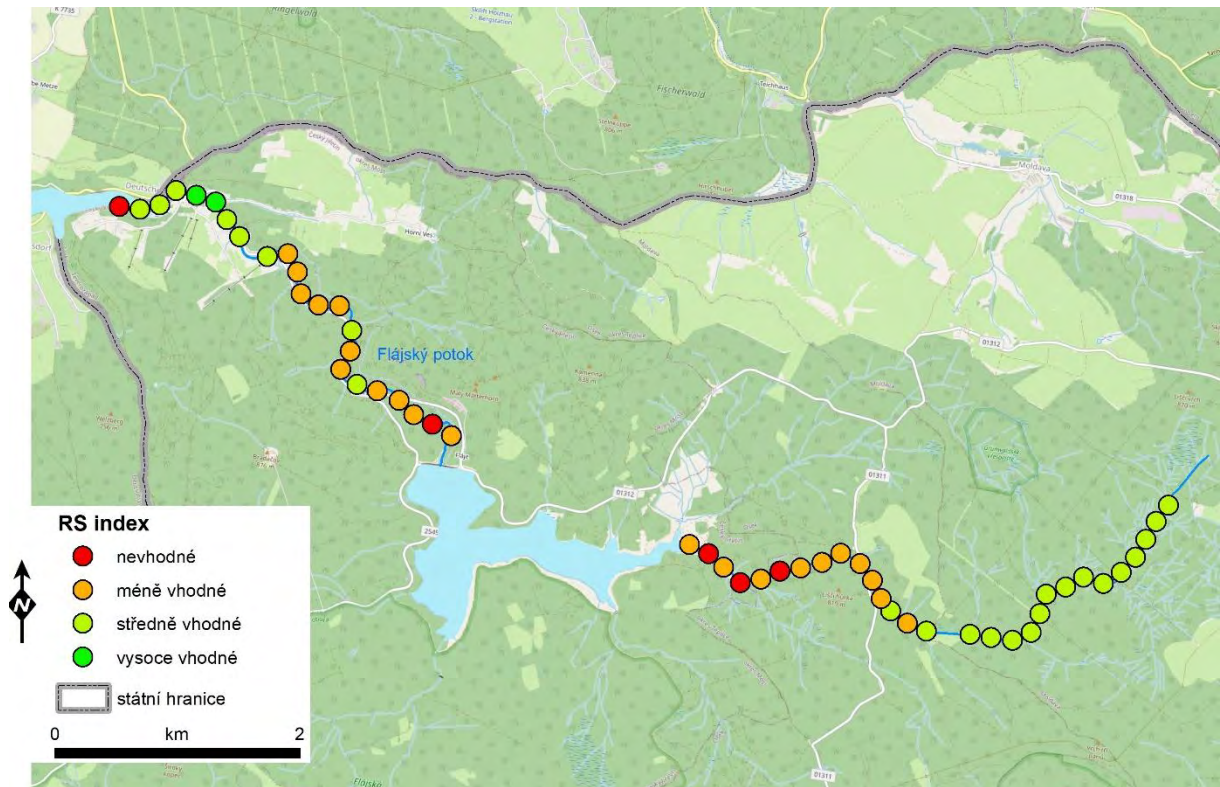
Obrázek 9.2. Kvalita břehových linií toku z hlediska potenciálu pro denní odpočinkové místo vydry.

Z hlediska potenciálu pro případná denní odpočinková místa bylo kontrolováno 56 bodů (Obr. 9.2). Většina bodů poskytuje alespoň minimální prostor pro denní odpočinkové místo (průměr RS indexu 2,79) pouze 5 míst bylo zhodnoceno jako nevhodných. Z hlediska potenciálních denních odpočinkových míst poskytuje horní a dolní třetina toku lepší prostředí pro vydru než střední část toku.

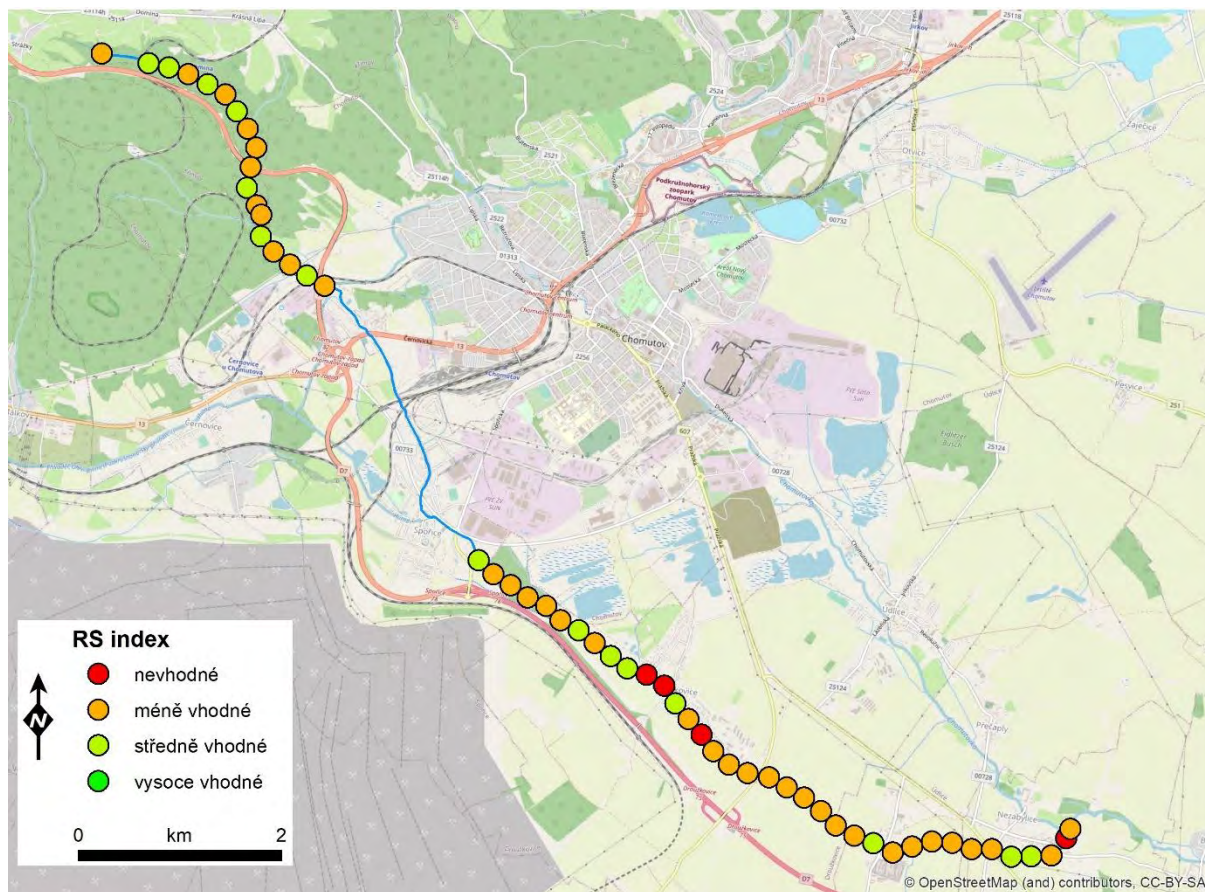
Obrázek 10.2. Kvalita břehových linií toku z hlediska potenciálu pro denní odpočinkové místo vydry.

Z hlediska potenciálu pro případná denní odpočinková místa bylo kontrolováno 54 bodů (Obr. 10.2). Většina bodů poskytuje alespoň minimální prostor pro denní odpočinkové místo (průměr RS indexu 2,07) a pouze 4 místa jsou pro odpočinkové místo nevhodná.

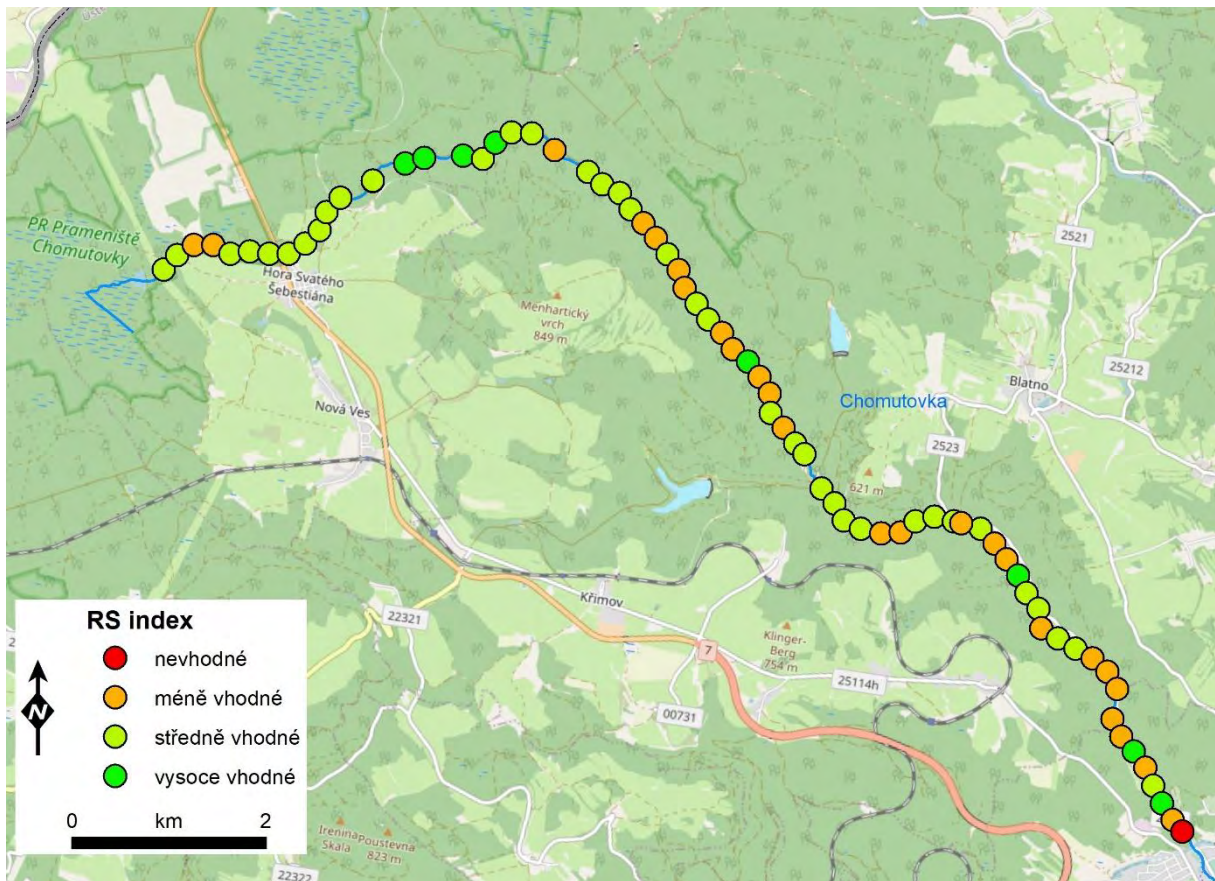
Obrázek 11.2. Kvalita břehových linií toku z hlediska potenciálu pro denní odpočinkové místo vydry.

Z hlediska potenciálu pro případná denní odpočinková místa bylo kontrolováno 75 bodů (Obr. 11.2), byla ale kontrolována jen horní část toku. Většina bodů poskytuje alespoň minimální prostor pro denní odpočinkové místo (průměr RS indexu 3,05) a pouze jedno místo je pro odpočinkové místo nevhodné. Řeka nad Chomutovem je tedy z hlediska odpočinkových míst pro vydru v dobrém stavu.

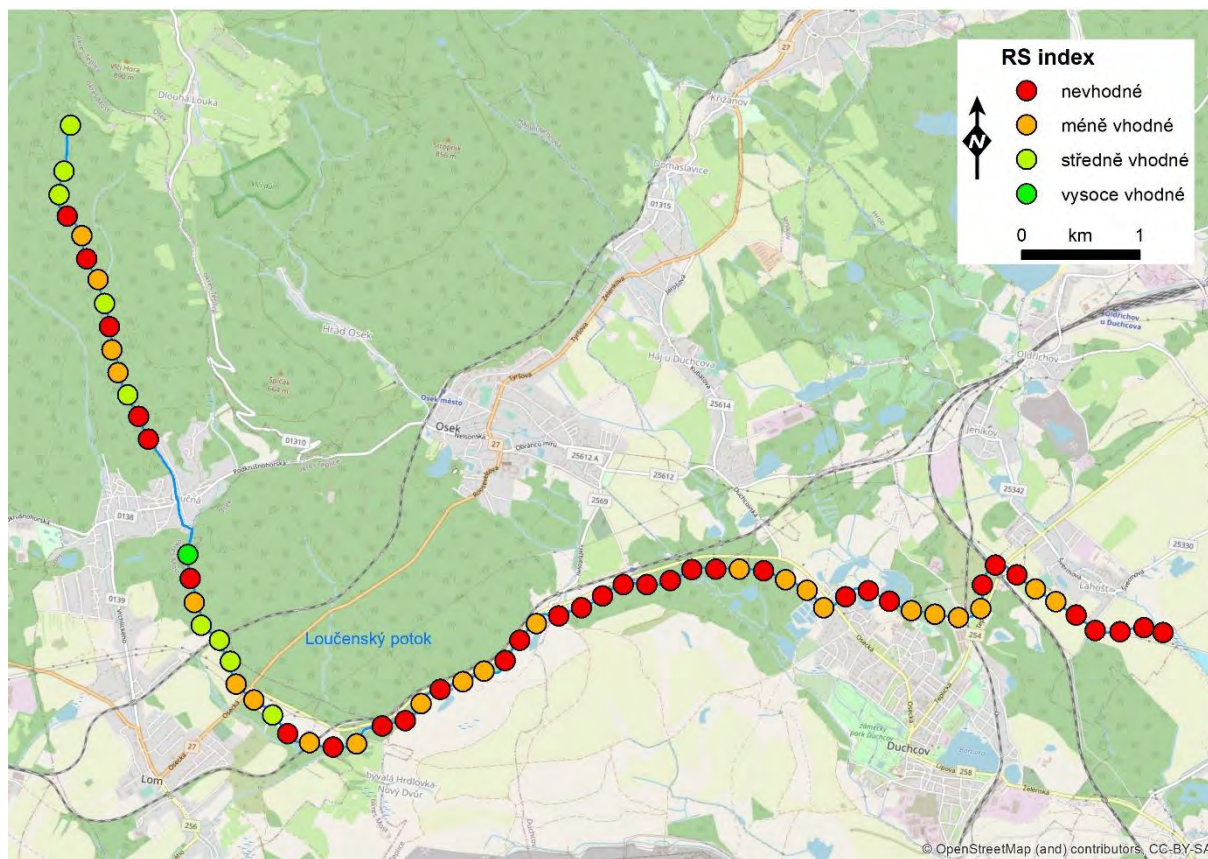
Obrázek 13.2. Kvalita břehových linií toku z hlediska potenciálu pro denní odpočinkové místo vydry.

Z hlediska potenciálu pro případná denní odpočinková místa bylo kontrolováno 66 bodů (Obr. 13.2). Polovina bodů (33) neposkytuje ani minimální prostor pro denní odpočinkové místo (průměr RS indexu 1,05). Z hlediska potenciálních denních odpočinkových míst poskytuje horní tok (nad obcí Loučná) mírně lepší prostředí pro vydru než dolní a střední část toku. Je to dáno tím, že většina středního a dolního toku je hodně technicky upravena protipovodňovými opatřeními.

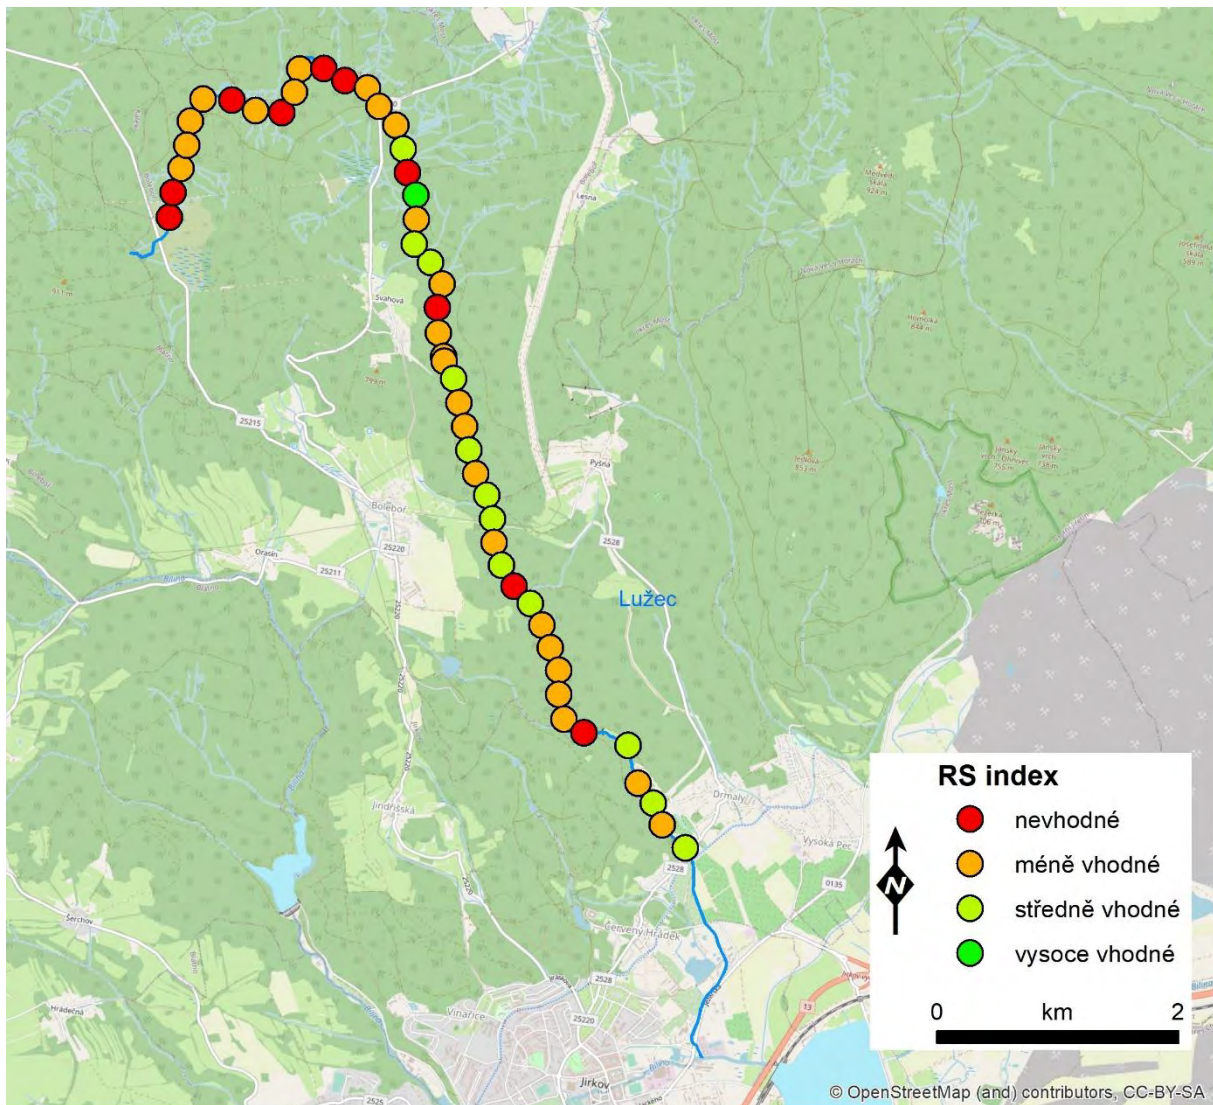
Obrázek 15.2. Kvalita břehových linií toku z hlediska potenciálu pro denní odpočinkové místo vydry.

Z hlediska potenciálu pro případná denní odpočinková místa bylo kontrolováno 49 bodů (Obr. 15.2). Většina bodů poskytuje alespoň minimální prostor pro denní odpočinkové místo (průměr RS indexu 1,78) a pouze 10 míst je pro odpočinkové místo nevhodných.

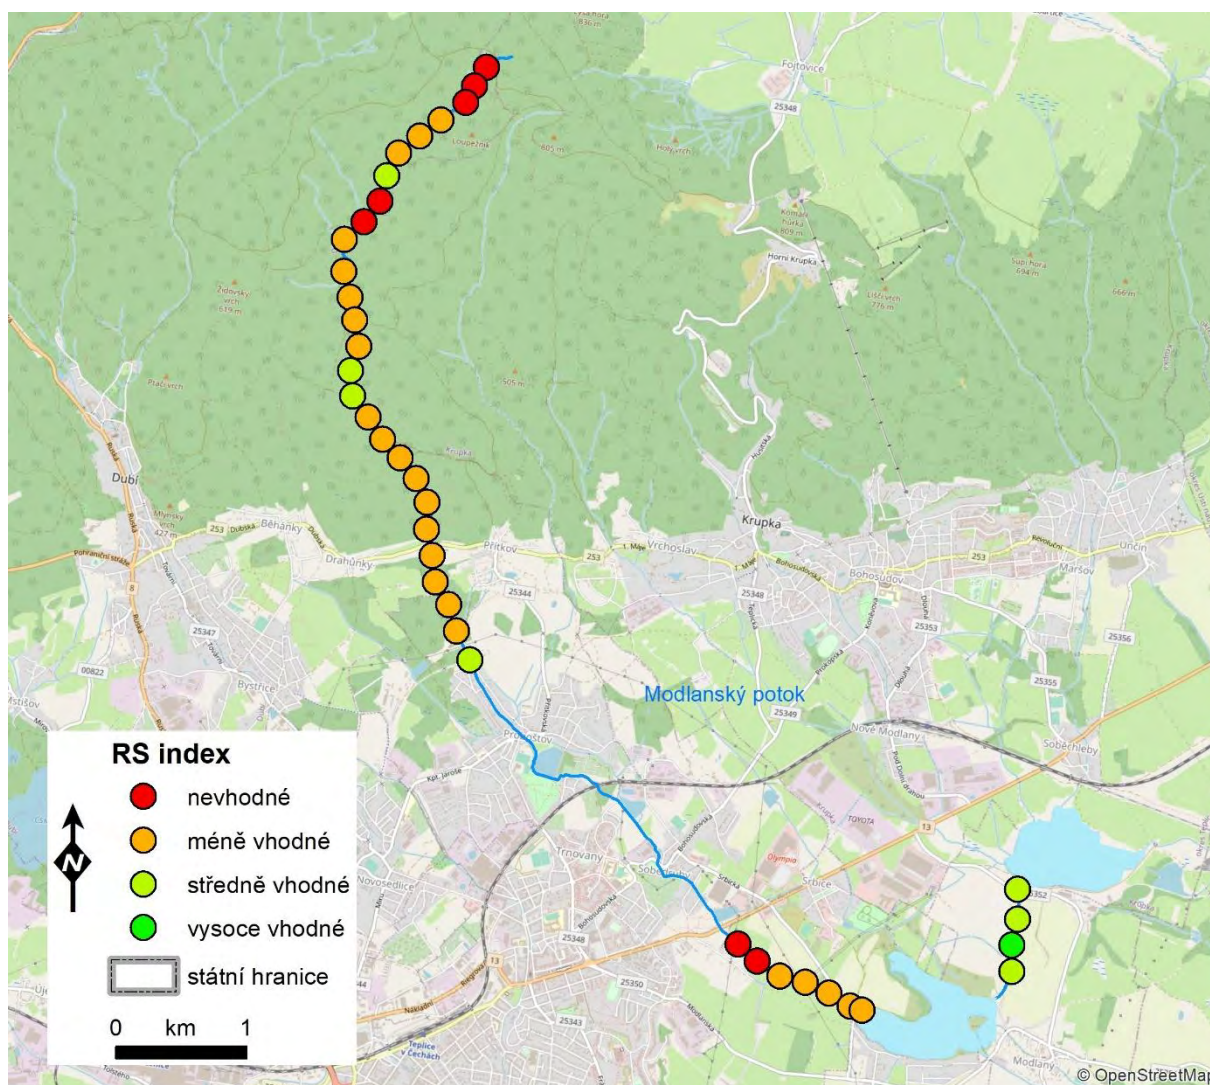
Obrázek 16.2. Kvalita břehových linií toku z hlediska potenciálu pro denní odpočinkové místo vydry.

Z hlediska potenciálu pro případná denní odpočinková místa bylo kontrolováno 38 bodů (Obr. 16.2). Většina bodů poskytuje alespoň minimální prostor pro denní odpočinkové místo (průměr RS indexu 1,58) pouze 7 míst bylo zhodnoceno jako nevhodných. Z hlediska potenciálních denních odpočinkových míst poskytuje dolní tok (mezi nádržemi Modlany a Kateřina) lepší prostředí pro vydry než horní část toku. Je to dáno tím, že většina horního toku teče vzrostlým lesem nebo intravilánem bez husté pobřežní vegetace, která by poskytovala vydrám úkryt. Tok je také v horní části hodně technicky upravený.

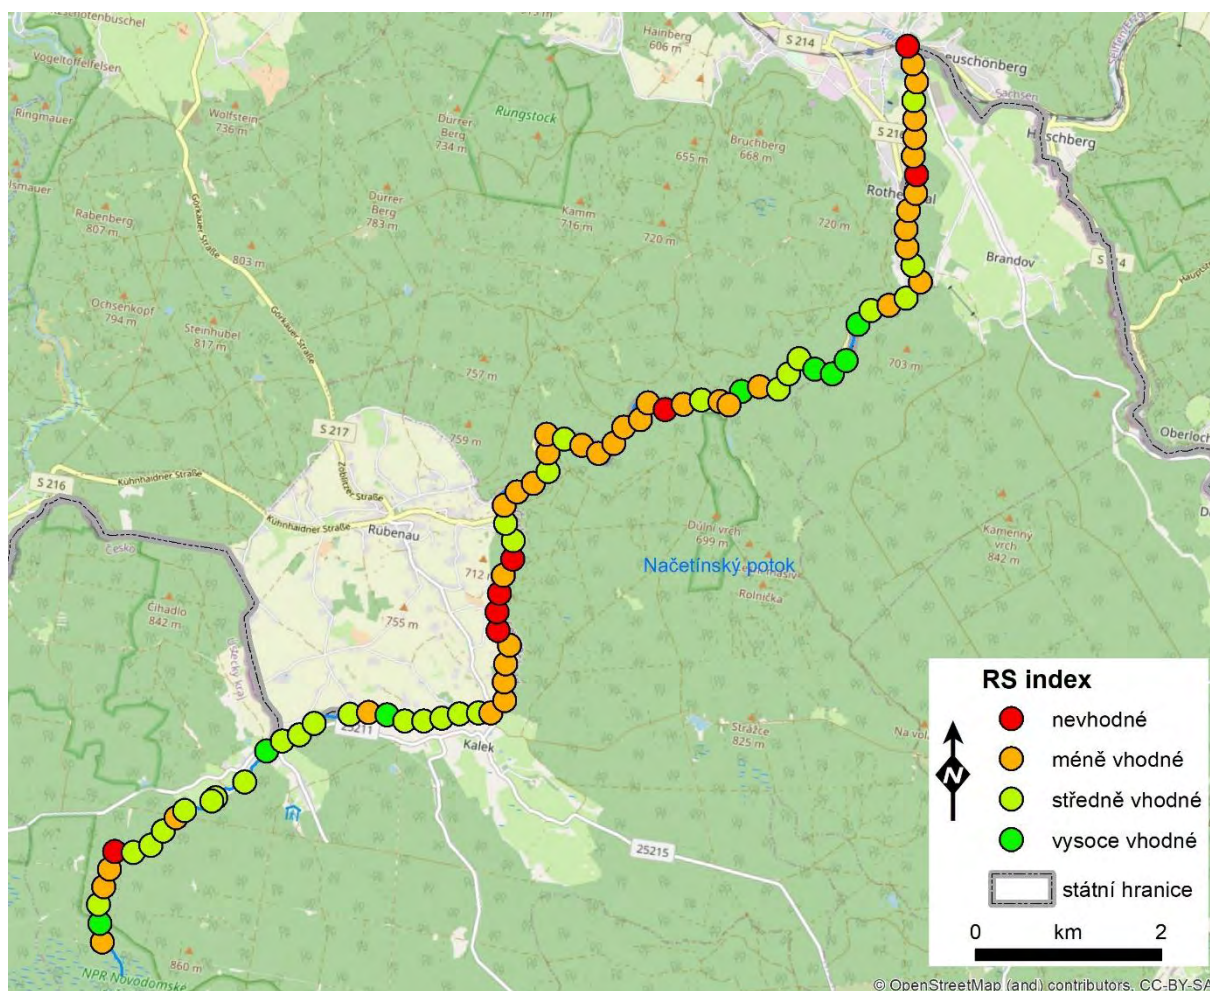
Obrázek 17.2. Kvalita břehových linií toku z hlediska potenciálu pro denní odpočinkové místo vydry.

Z hlediska potenciálu pro případná denní odpočinková místa bylo kontrolováno 85 bodů (Obr. 17.2). Většina bodů poskytuje alespoň minimální prostor pro denní odpočinkové místo (průměr RS indexu 2,47) pouze 8 míst bylo zhodnoceno jako nevhodných. Z hlediska potenciálních denních odpočinkových míst poskytuje horní polovina toku lepší prostředí pro vydru než dolní část toku.

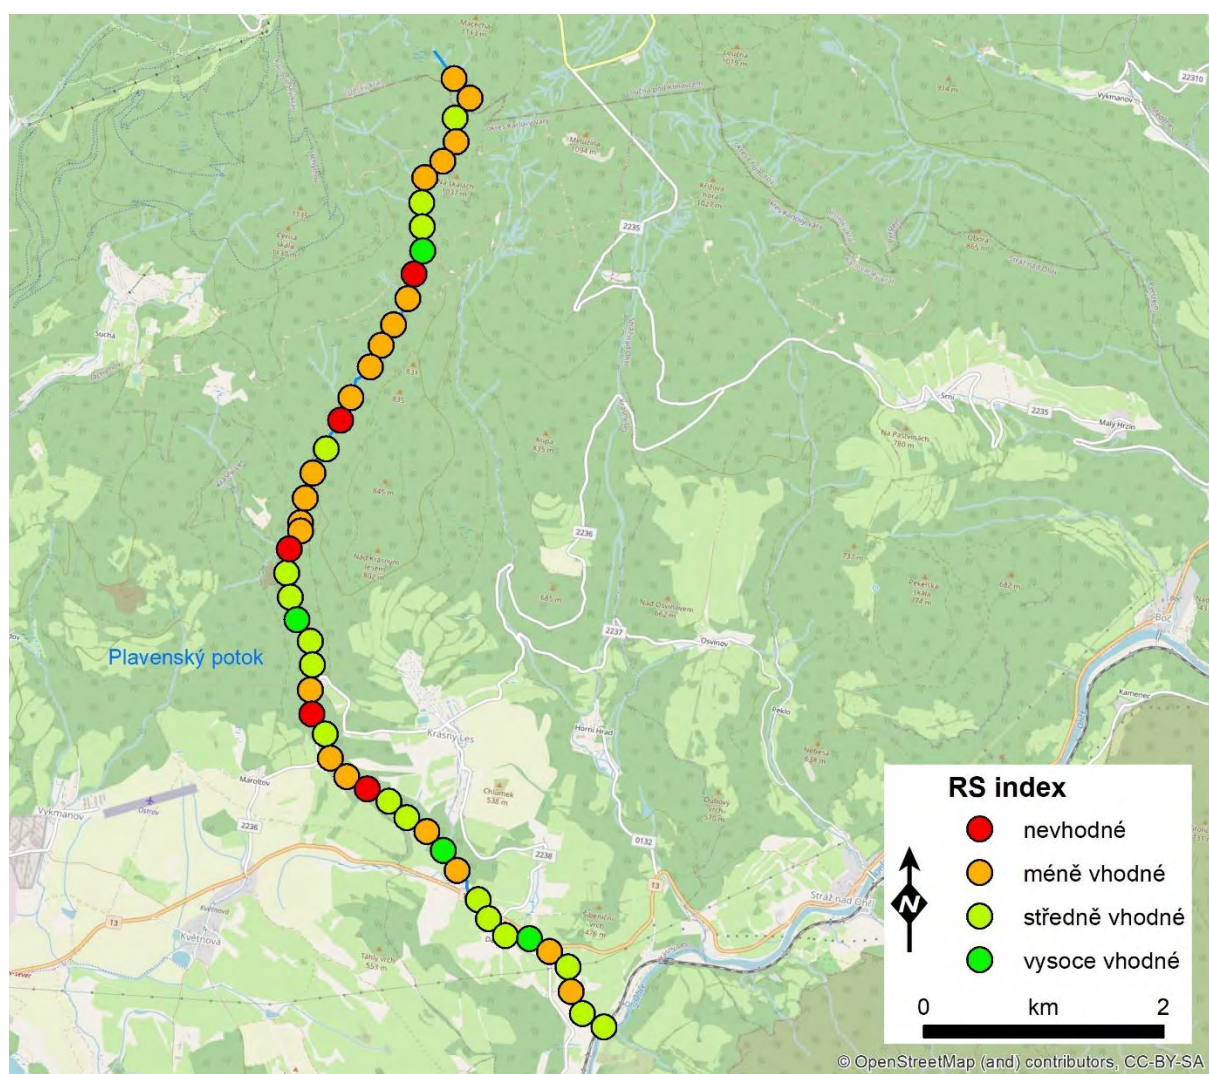
Obrázek 18.2. Kvalita břehových linií toku z hlediska potenciálu pro denní odpočinkové místo vydry.

Z hlediska potenciálu pro případná denní odpočinková místa bylo kontrolováno 47 bodů (Obr. 18.2). Většina bodů poskytuje alespoň minimální prostor pro denní odpočinkové místo (průměr RS indexu 2,36) a pouze pět míst je pro odpočinkové místo nevhodných.

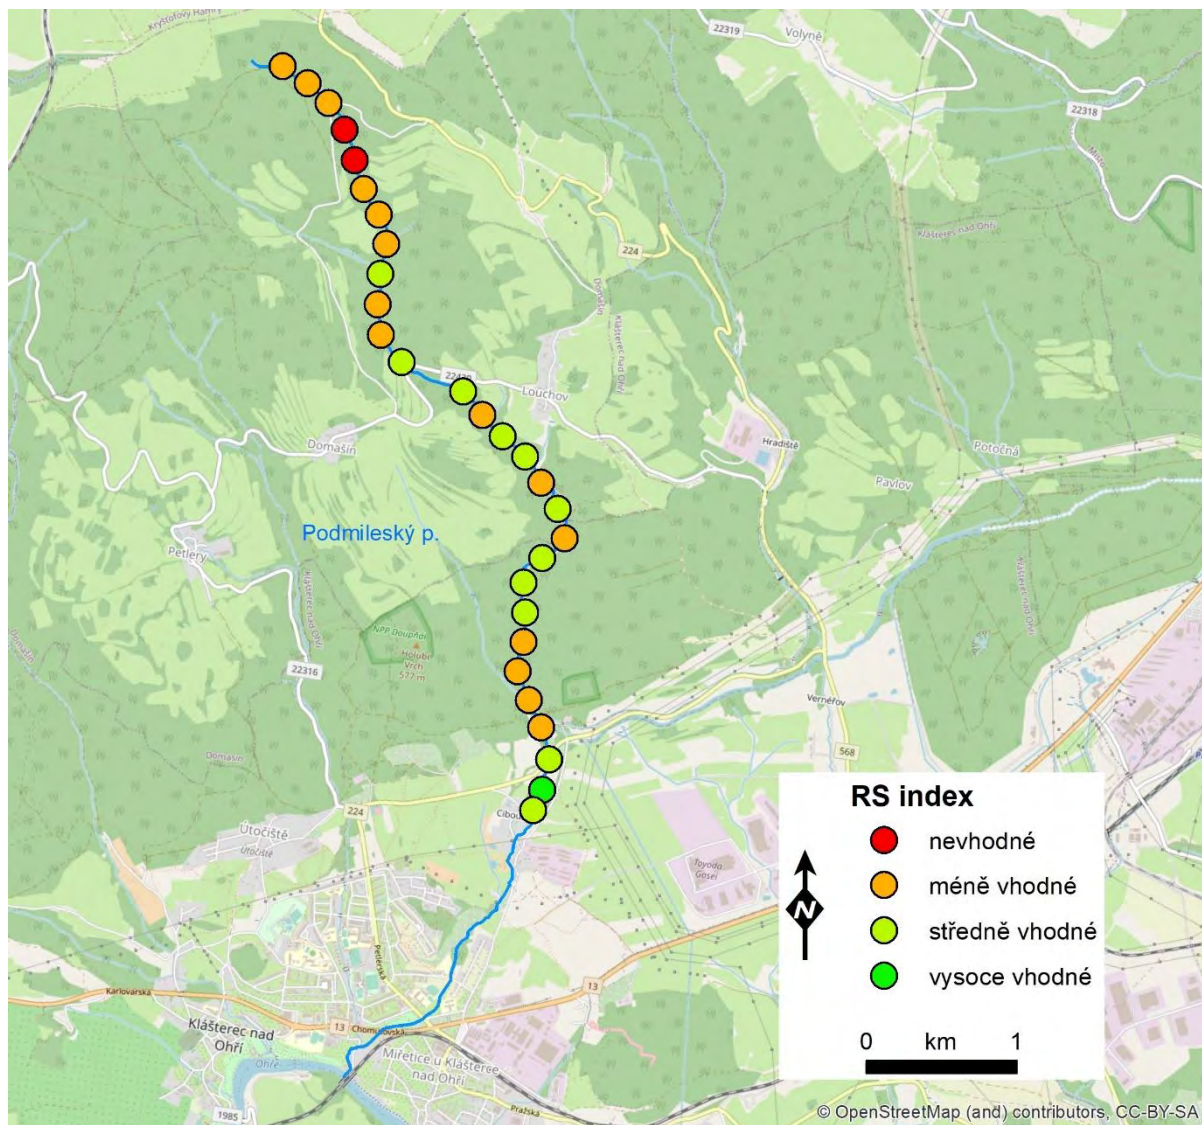
Obrázek 19.2. Kvalita břehových linií toku z hlediska potenciálu pro denní odpočinkové místo vydry.

Z hlediska potenciálu pro případná denní odpočinková místa bylo kontrolováno 30 bodů (Obr. 19.2). Většina bodů poskytuje alespoň minimální prostor pro denní odpočinkové místo (průměr RS indexu 2,33) a pouze dvě místa jsou pro odpočinkové místo nevhodná.

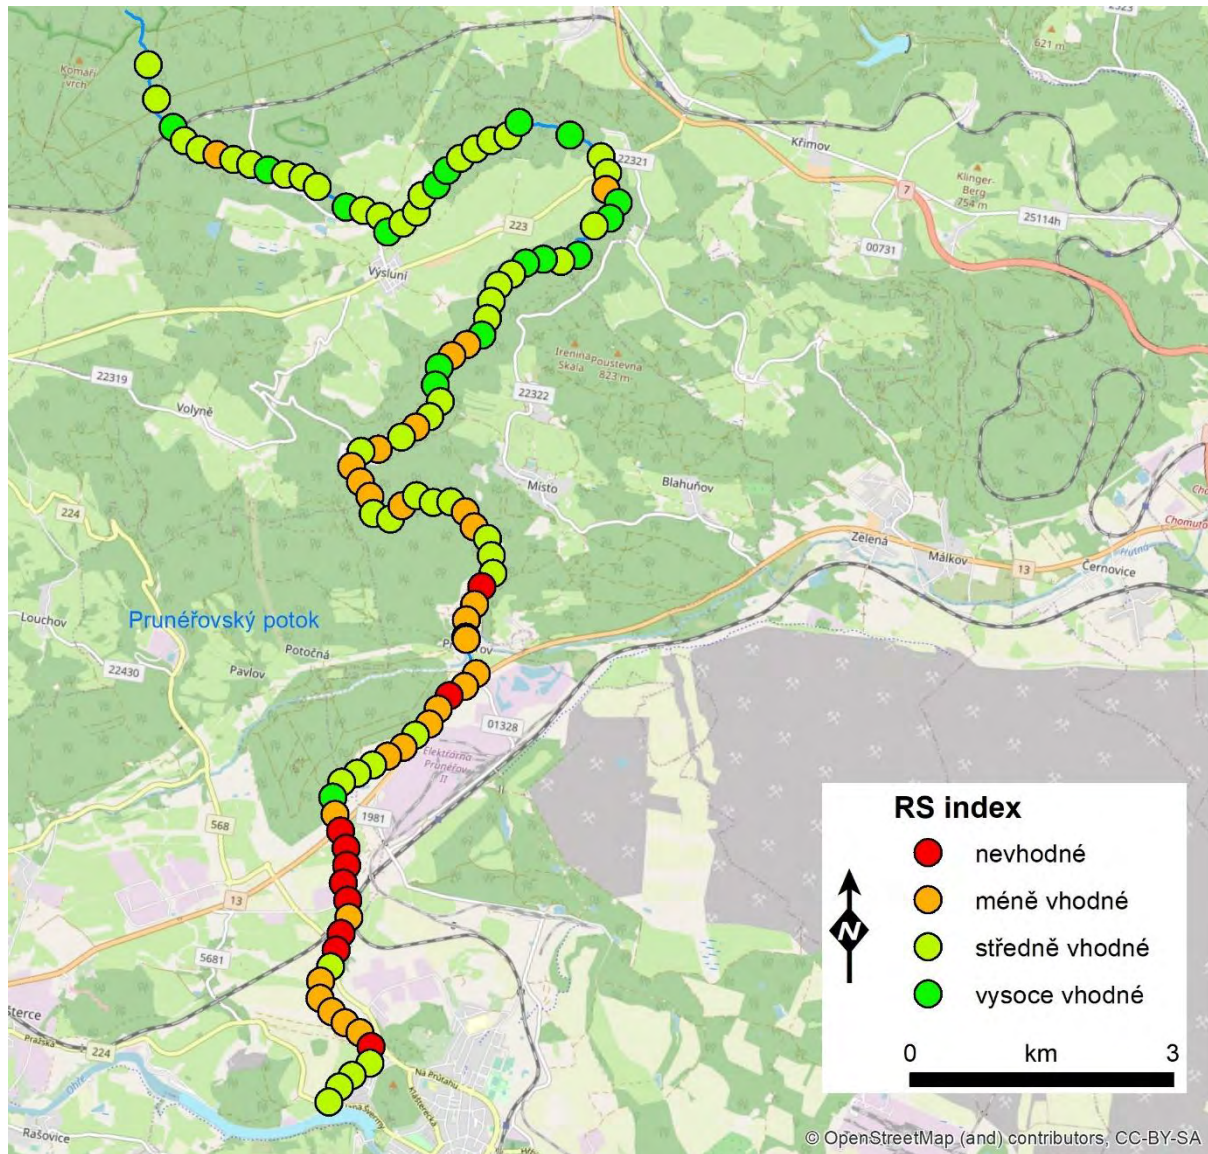
Obrázek 20.2. Kvalita břehových linií toku z hlediska potenciálu pro denní odpočinkové místo vydry.

Z hlediska potenciálu pro případná denní odpočinková místa bylo kontrolováno 111 bodů (Obr. 20.2). Většina bodů poskytuje alespoň minimální prostor pro denní odpočinkové místo (průměr RS indexu 3,21) a pouze 10 míst je pro odpočinkové místo nevhodných. Spodní část toku (pod silnicí č. 13) je z hlediska možnosti odpočinkových míst mnohem horší než horní část (1,69 versus 3,82).

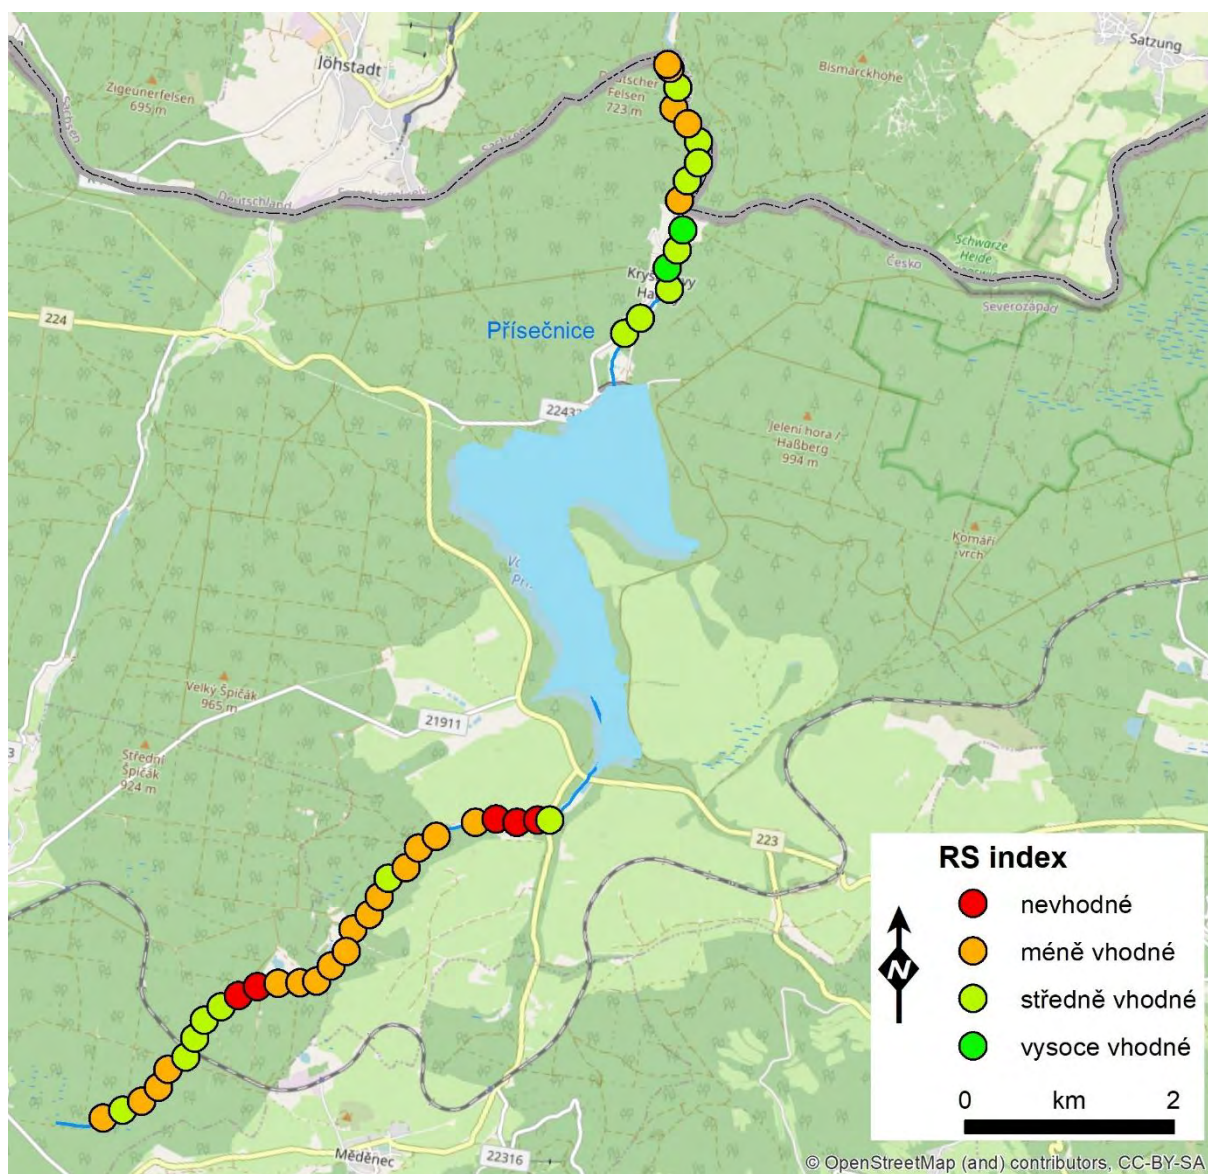
Obrázek 21.2. Kvalita břehových linií toku z hlediska potenciálu pro denní odpočinkové místo vydry.

Z hlediska potenciálu pro případná denní odpočinková místa bylo kontrolováno 44 bodů a to 16 pod přehradou a 28 nad přehradou (Obr. 21.2). Většina bodů poskytuje alespoň minimální prostor pro denní odpočinkové místo (průměr RS indexu 2,3) pouze pět míst bylo zhodnoceno jako nevhodných. Z hlediska potenciálních denních odpočinkových míst poskytuje tok pod přehradou lepší prostředí pro vydry než tok nad přehradou (průměr RS indexu 3,31 versus 1,71).

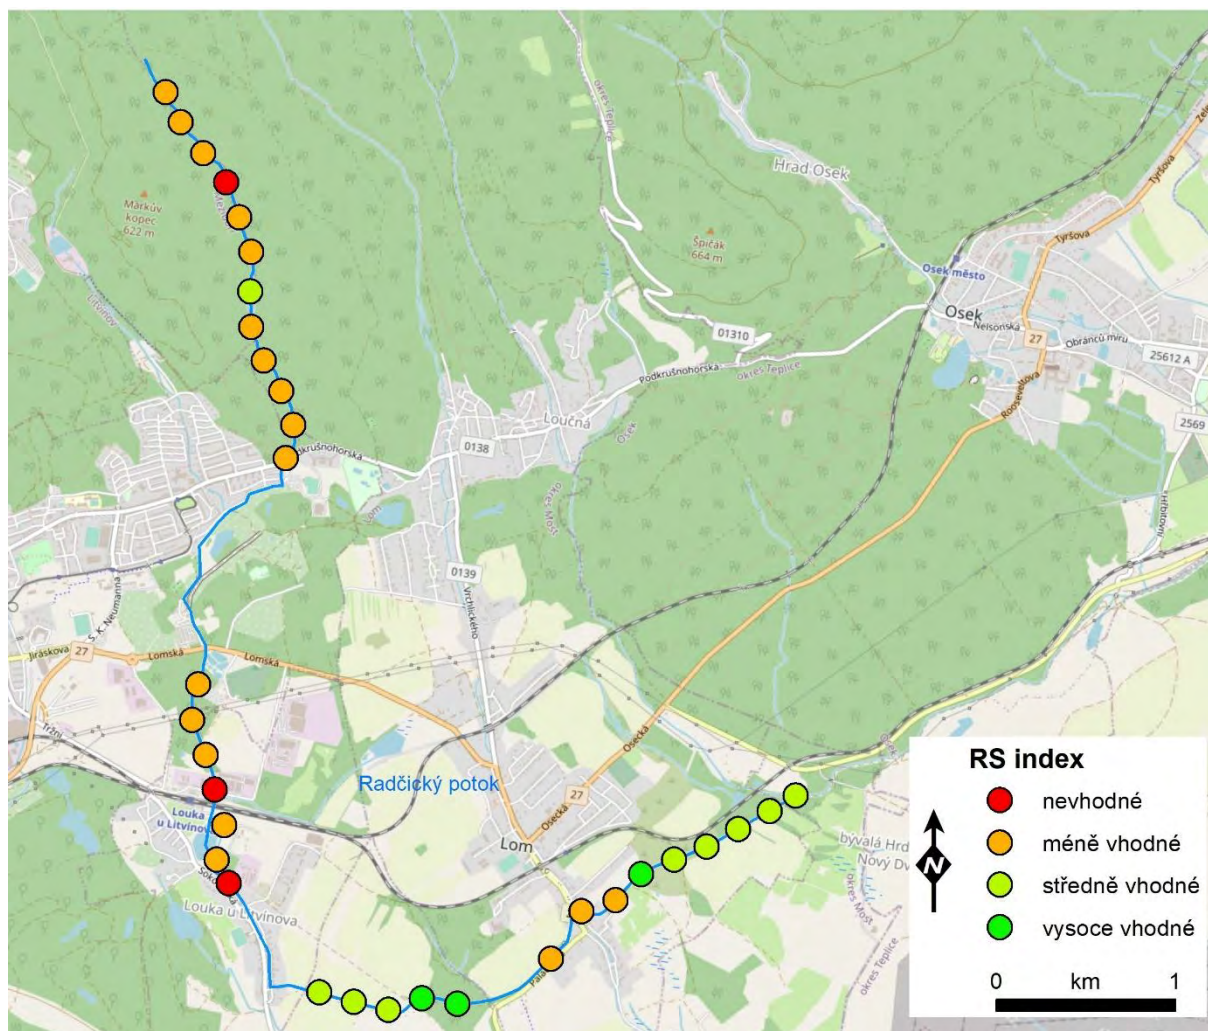
Obrázek 22.2. Kvalita břehových linií toku z hlediska potenciálu pro denní odpočinkové místo vydry.

Z hlediska potenciálu pro případná denní odpočinková místa bylo kontrolováno 35 bodů (Obr. 22.2). Většina bodů poskytuje alespoň minimální prostor pro denní odpočinkové místo (průměr RS indexu 2,37) a pouze tři místa jsou pro odpočinkové místo nevhodná.

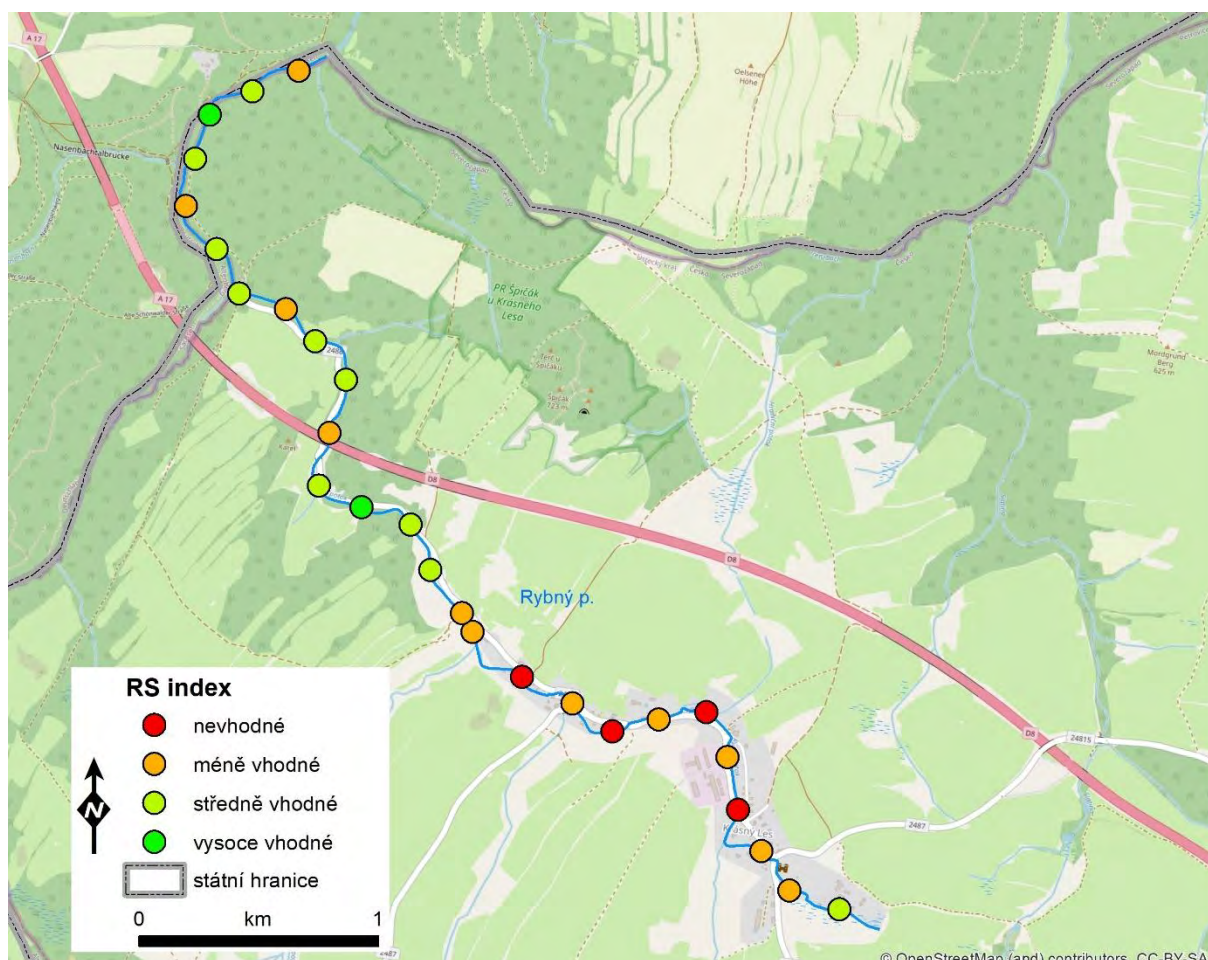
Obrázek 23.2. Kvalita břehových linií toku z hlediska potenciálu pro denní odpočinkové místo vydry.

Z hlediska potenciálu pro případná denní odpočinková místa bylo kontrolováno 27 bodů (Obr. 23.2). Většina bodů poskytuje prostor pro denní odpočinkové místo (průměr RS indexu 2,26) a pouze čtyři místa byla zhodnocena jako úplně nevhodná. Z hlediska potenciálních denních odpočinkových míst poskytuje dolní část toku výrazně lepší prostředí pro vydru než jeho horní část – intravilán obce (průměr RS indexu 3,2 versus 1,08).

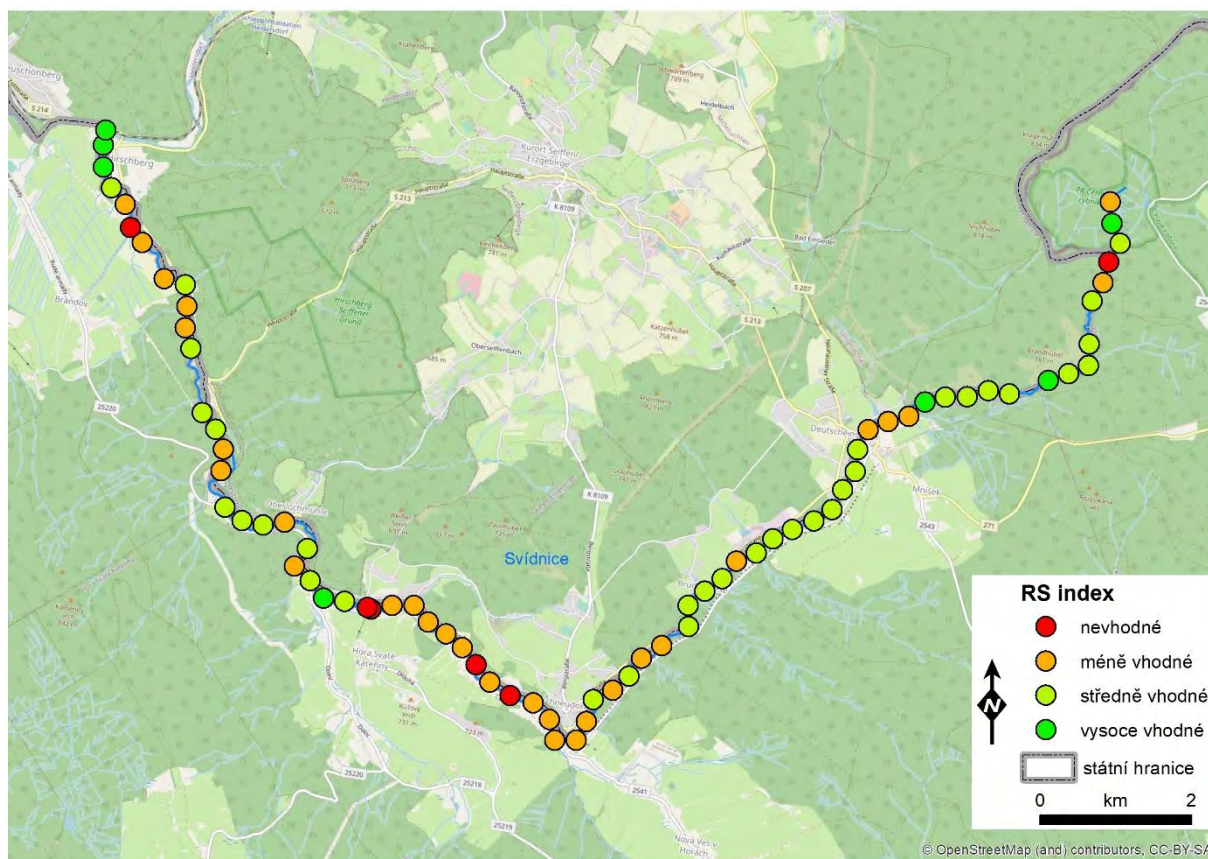
Obrázek 24.2. Kvalita břehových linií toku z hlediska potenciálu pro denní odpočinkové místo vydry.

Z hlediska potenciálu pro případná denní odpočinková místa bylo kontrolováno 83 bodů (Obr. 24.2). Většina bodů poskytuje alespoň minimální prostor pro denní odpočinkové místo (průměr RS indexu 2,87) pouze 6 míst bylo zhodnoceno jako nevhodných. Z hlediska potenciálních denních odpočinkových míst poskytuje horní polovina toku lepší prostředí pro vydru než dolní část toku.
