# Zhodnocení prostředí toků z pohledu vydry říční Ústecký kraj

Zpráva

ALKA Wildlife, o.p.s.

2021

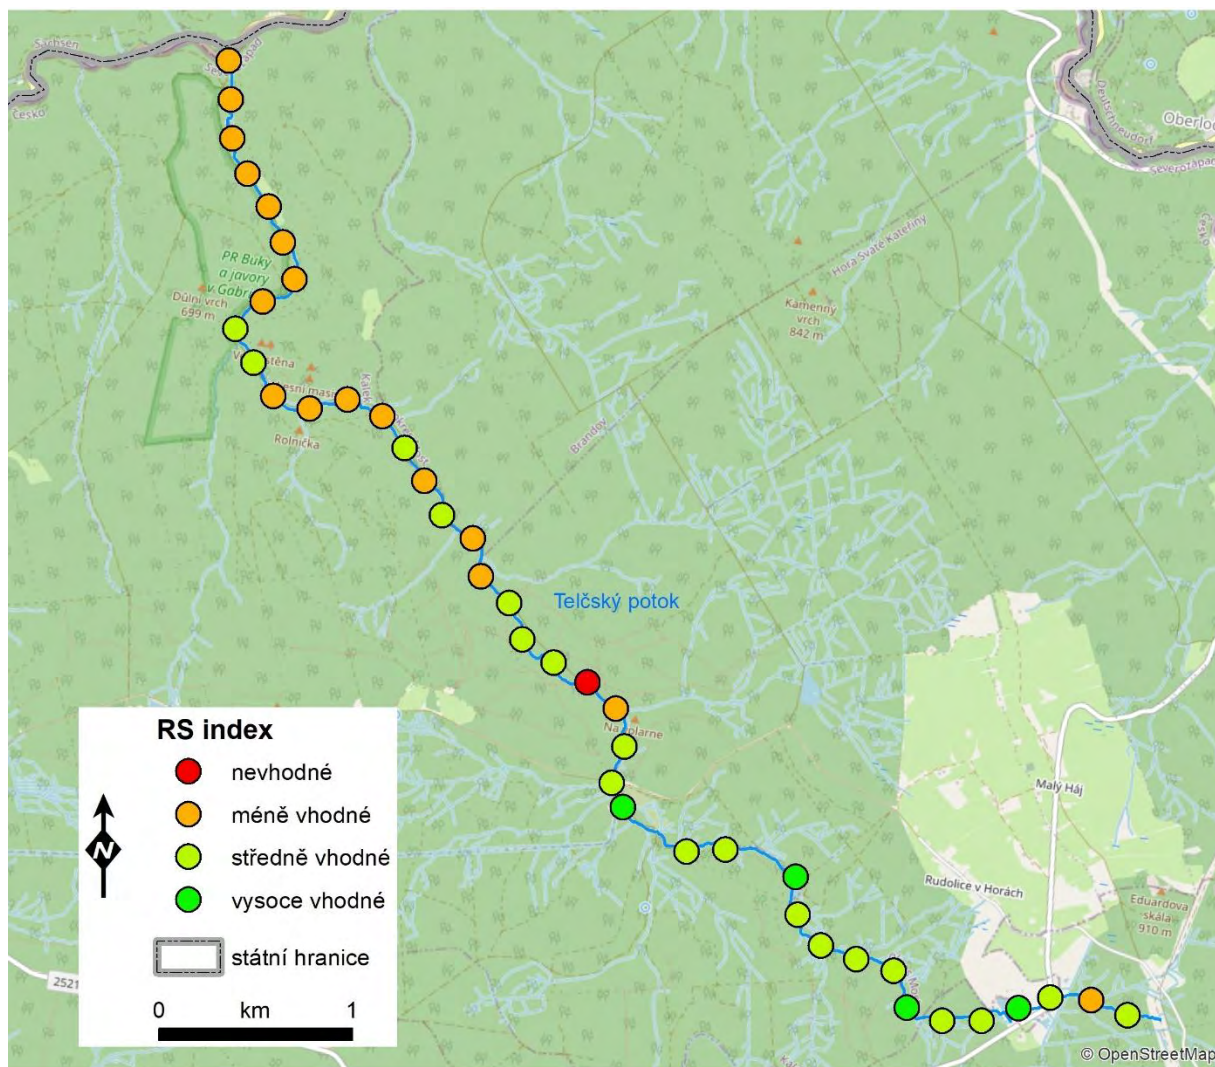
Obrázek 25.2. Kvalita břehových linií toku z hlediska potenciálu pro denní odpočinkové místo vydry.

Z hlediska potenciálu pro případná denní odpočinková místa bylo kontrolováno 43 bodů (Obr. 25.2). Většina bodů poskytuje alespoň minimální prostor pro denní odpočinkové místo (průměr RS indexu 2,79) a pouze 1 místo je pro odpočinkové místo nevhodné.

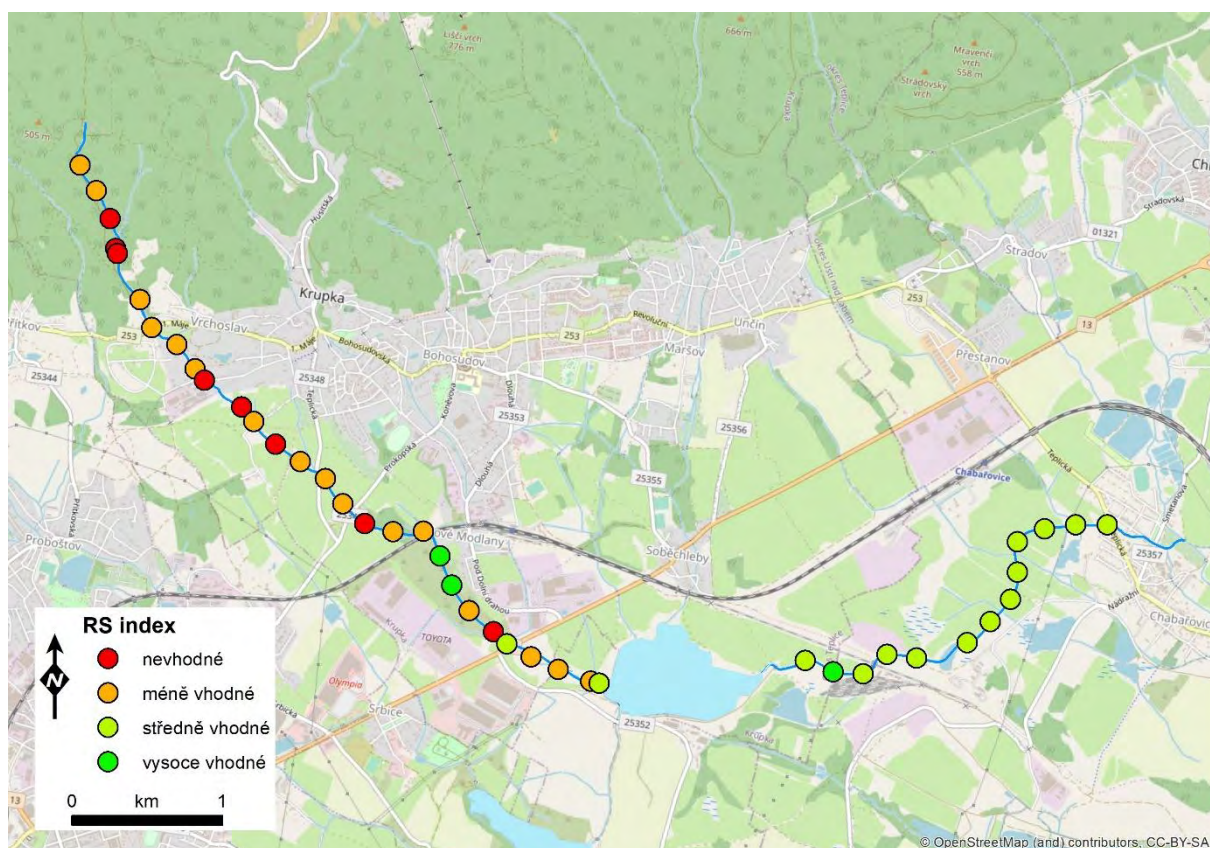
Obrázek 26.2. Kvalita břehových linií toku z hlediska potenciálu pro denní odpočinkové místo vydry.

Z hlediska potenciálu pro případná denní odpočinková místa bylo kontrolováno 41 bodů (Obr. 26.2). Většina bodů poskytuje alespoň minimální prostor pro denní odpočinkové místo (průměr RS indexu 2,29) pouze 8 míst bylo zhodnoceno jako nevhodných. Z hlediska potenciálních denních odpočinkových míst poskytuje dolní polovina toku lepší prostředí pro vydru než horní část toku. Je to dáno tím, že většina horního toku teče vzrostlým lesem nebo intravilánem bez husté pobřežní vegetace, která by poskytovala vydrám úkryt.

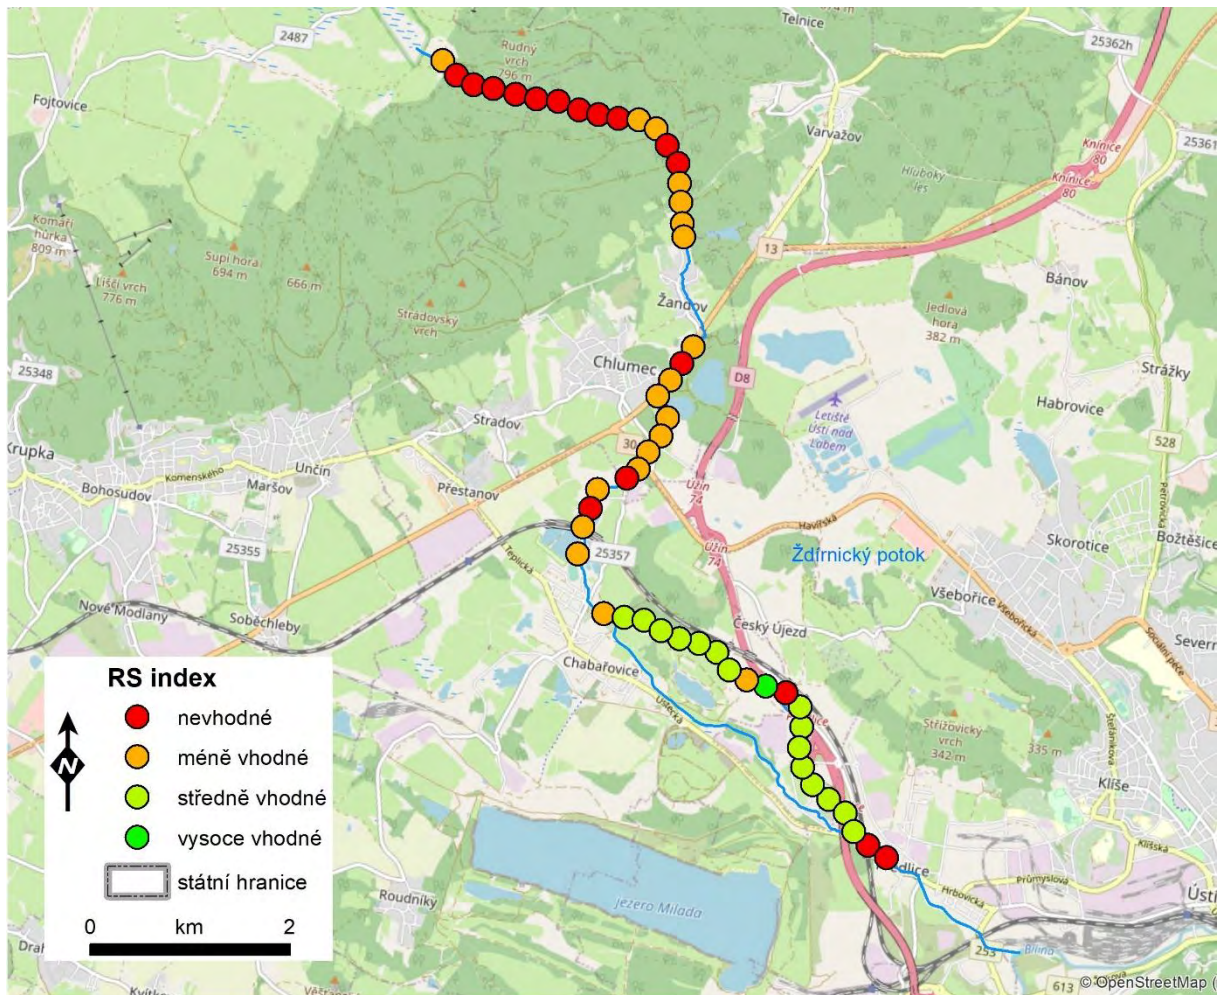
Obrázek 27.2. Kvalita břehových linií toku z hlediska potenciálu pro denní odpočinkové místo vydry.

Z hlediska potenciálu pro případná denní odpočinková místa bylo kontrolováno 52 bodů (Obr. 27.2). Většina bodů poskytuje alespoň základní prostor pro denní odpočinkové místo (průměr RS indexu 1,69), 17 míst byla zhodnoceno jako pro odpočinek nevhodných. Z tohoto hlediska je dolní část toku výrazně lepší než jeho horní část (RS index 3,23 versus 0,68). Je to dáno tím, že většina horního toku teče vzrostlým lesem bez husté pobřežní vegetace, která by poskytovala vydrám úkryt.
