Maßnahmenpool - Seznam opatření

Projekt „Lutra lutra“

Objektliste zum Fischotterschutz
Seznam objektů pro ochranu vydry říční

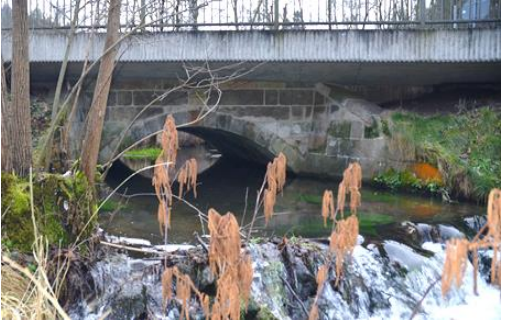
SO 01 – Bau einer Berme und Einrichtung einer Leitzäunung an der Biela in Hermsdorf

<p>Blick bachaufwärts, beide Seiten eignen sich zur Anlage einer Berme</p>
<p>Lage</p>	<p>Gemarkung Hermsdorf (Flst.Nr. 406,1) zwischen den Ortsteilen Bielatal und Rosenthal an der Kreuzung Königsteiner Str. und Schweizermühle</p>	
<p>Koordinaten</p>	<p>50.859098, 14.041421</p>	
<p>Gewässer</p>	<p>Biela</p>	
<p>Bauwerk</p>	<p>Gemauerte Bogenbrücke aus Naturstein entlang der K8747</p>	
<p>Ist-Zustand</p>	<p>Das Gewässer wird unterhalb der stark befahrenen Kreisstraße 8747 durchgeführt. Es finden sich beidseitig keine trockenen Uferstreifen und ein erleichterter Zugang zur Straße ist gegeben. Zudem befindet sich wenige Meter flussabwärts ein Absturz, der besonders für Jungtiere nur überwindbar ist, indem er an Land umgangen wird. Somit wird die Gefahr, dass der Otter an Land weiterwandert und anschließend die Straße passiert um ein Vielfaches erhöht.</p>

<p>Soll-Zustand</p>	<p>Entschärfung der Gefahrenstelle durch Einrichtung mindestens einer Berme oder Installation von Laufbrettern mit Leitzäunung.</p>	
<p>Maßnahmen- beschreibung</p>	<p>Unter der Brücke sollte mindestens einseitig ein trockener Uferstreifen eingerichtet werden. Um eine Lenkwirkung vom Absturz hin zu der Berme zu erzielen, wird die Errichtung einer Leitzäunung dringend empfohlen, um zu verhindern, dass der Fischotter trotz trockener Uferstreifen auf die Straße läuft. Alternativ könnten Laufbretter an den Widerlagern des Bauwerks angebracht werden, um die Durchflussmenge nicht zu verringern.</p>

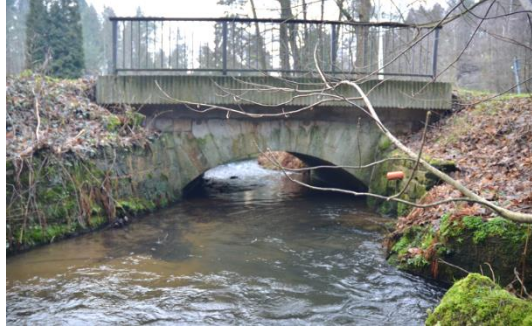
<p>Blick bachaufwärts, beide Seiten eignen sich zur Anlage einer Berme</p>
<p>Lage</p>	<p>Gemarkung Rosenthal/Hermsdorf (Flst.Nr. 406/1, 542/1) an der Kreuzung Talstraße und Raublochstraße</p>	
<p>Koordinaten</p>	<p>50.861027, 14.040841</p>	
<p>Gewässer</p>	<p>Biela</p>	
<p>Bauwerk</p>	<p>Bogenbrücke aus Naturstein entlang der K8747</p>	
<p>Ist-Zustand</p>	<p>Die Bogenbrücke, welche die Kreisstraße 8747 über die Biela führt, weist beidseitig keinen trockenen Uferstreifen auf. Der leichter Zugang entlang der flachen Uferböschung zur Fahrbahn erhöht die Gefahr, dass der Fischotter bei seinen Wanderbewegungen auf die Straße läuft und zum Verkehrsoffer wird.</p>	
<p>Soll-Zustand</p>	<p>Errichtung eines trockene Uferstreifen, beidseitig, mindestens aber am rechten Widerlager oder Installation von Laufbrettern</p>	
<p>Maßnahmen- beschreibung</p>	<p>Die Installation eines trockenen Uferstreifens sollte bevorzugt am rechten Widerlager (flussaufwärts) erfolgen, da hier der Böschungsbereich einigermaßen flach zur Straße verläuft und ein leichter Zugang zur Fahrbahn gegeben ist. Alternativ kann die Installation eines Laufbretts am rechten Widerlager erfolgen, um die Durchflussmenge des Bauwerks nicht zu verringern.</p>

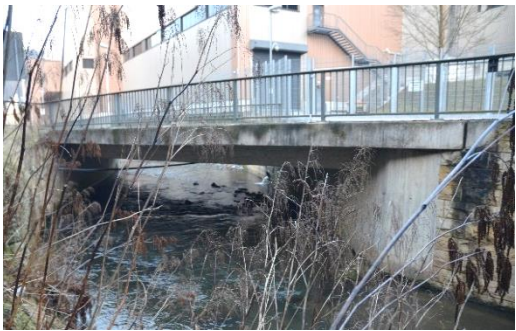
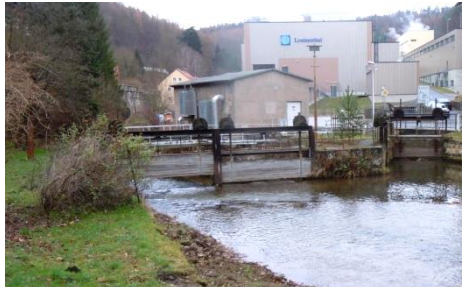
SO 03 – Bau einer Berme, Installation einer Leitzäunung sowie Anbringen von Laufbrettern an der Biela bei Hütten

<p>Blick bachabwärts auf das Brückenbauwerk</p>
<p>Lage</p>	<p>Gemarkung Hütten (Flst.Nr. 64/29) südöstlich der Unterkunft „Biela-Haus“</p>	
<p>Koordinaten</p>	<p>50.908664, 14.053105</p>	
<p>Gewässer</p>	<p>Biela</p>	
<p>Bauwerk</p>	<p>Wehranlage, Betonierte Brücke und Durchlass unter der Papierfabrik entlang der S171</p>	
<p>Ist-Zustand</p>	<p>Die Betonbrücke der S 171 über die Biela besitzt beidseitig keinen trockenen Uferstreifen. Oberhalb befindet sich die Wehranlage Papierfabrik Louisenthal (Abb. rechts), die der Fischotter vermutlich an Land auf der linken Seite umgeht. Flussabwärts, ab der Brücke verläuft die Biela zwischen hohen, vertikalen Mauern bis zur Papierfabrik Louisenthal, wo das Gewässer unter der Fabrik durchgeführt wird. Auch im weiteren Verlauf ist die Biela von Mauern umgeben.</p>

<p>Soll-Zustand</p>	<p>Leiteinrichtung ab Wehranlage und trockener Uferstreifen unter dem Brückenbauwerk sowie Laufbretter unterhalb der Papierfabrik</p>	
<p>Maßnahmenbeschreibung</p>	<p>Die Wehranlage oberhalb der Papierfabrik ist für den Fischotter nur überwindbar, indem sie an Land umgangen wird. Um den Fischotter wieder zurück zum Gewässer zu lenken, sollte eine Leitzäunung bis zu dem problematischen Brückenbauwerk installiert werden, um so ein Ausweichen auf die S 171 zu verhindern. Unter der Brücke sollten, mindestens einseitig, Bermen oder Laufbretter angelegt werden, die für eine zusätzliche Lenkwirkung sorgen. Die Unterführung der Biela durch die Papierfabrik auf einer Länge von ca. 170 m kann durch den Fischotter passiert werden, indem Laufbretter an mindestens einer Seite installiert werden. Diese beeinträchtigen die Durchflussmenge kaum und helfen, den Bereich für den Fischotter attraktiver zu gestalten und eventuelles Meideverhalten zu minimieren.</p>

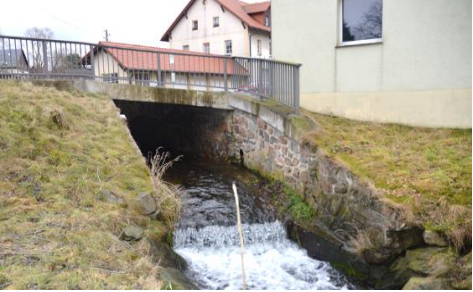
<p>Blick bachaufwärts, die rechte Seite eignet sich zur Anlage einer Berme</p>
<p>Lage</p>	<p>Gemarkung Reichenau (Flst.Nr. 1049) direkt an der Bushaltestelle „Reichenau/DW Gasthof Kempe“, Ortsauswärts</p>	
<p>Koordinaten</p>	<p>50.803276, 13.565915</p>	
<p>Gewässer</p>	<p>Bobritzsch</p>	
<p>Bauwerk</p>	<p>Gemauerte Bogenbrücke an der B171 mit anschließender Sohlschwelle</p>	
<p>Ist-Zustand</p>	<p>Die Bobritzsch unterquert hier die Bundesstraße B171 durch eine enge Bogenbrücke. Die an das Brückenbauwerk anschließende Sohlschwelle ist vor allem für Jungtiere schwer zu überwinden und die einigermaßen flache Uferböschung bietet einen leichten Zugang zur Fahrbahn. Unter dem Brückenbauwerk selbst fehlen trockene Uferstreifen beidseitig. Dies führt dazu, dass wandernde Fischotter dazu verleitet werden auf die viel befahrene Bundesstraße zu laufen.</p>

<p>Soll-Zustand</p>	<p>Installation eines Laufbrettes links und Einsetzen von Steinen zur Überwindung der Sohlschwelle</p>	
<p>Maßnahmenbeschreibung</p>	<p>Um die Sohlschwelle als Hindernis zu entschärfen, sollten mehrere Steine an mindestens einer Seite so aufgeschüttet werden, dass der Übergang abgeflacht wird und auch junge Fischotter nach oben klettern können. An die Steinschüttung sollte zugleich ein trockener Uferstreifen in Form eines Laufbrettes anschließen. Das Laufbrett bietet eine platzsparende Alternative zur festen Berme und verringert die Durchflussmenge kaum.</p>

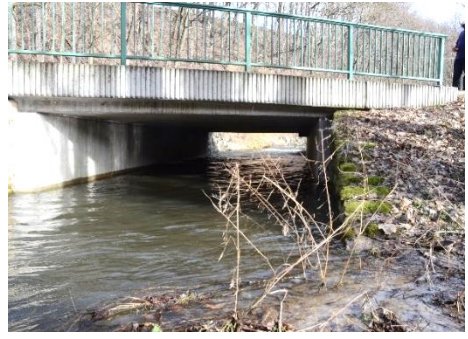
SO 08 – Bau einer Berme am Lockwitzbach in Hirschbach

<p>Blick flussaufwärts auf die Querungsstelle</p>
<p>Lage</p>	<p>Gemarkung Hirschbach (Flst.Nr. 346/2) zwischen den Ortsteilen Hirschbach und Hausdorf und nördlich der Hirschmühle</p>	
<p>Koordinaten</p>	<p>50.909573, 13.768144</p>	
<p>Gewässer</p>	<p>Lockwitzbach</p>	
<p>Bauwerk</p>	<p>Betonierte Brücke entlang der S183</p>	
<p>Ist-Zustand</p>	<p>Der Lockwitzbach unterquert an der Kreuzungsstelle die S183 in einem Kastenprofil. Unter dem Bauwerk fehlen Bermen auf beiden Uferseiten. Außerdem ist ein leichter Zugang zur Straße gegeben, der den Fischotter verleiten könnte auf die Straße zu laufen.</p>	
<p>Soll-Zustand</p>	<p>Anlage einer Berme auf mindestens einer Seite des Widerlagers</p>	
<p>Maßnahmen- beschreibung</p>	<p>Das Brückenbauwerk ist geeignet zur Anlage eines trockenen Uferstreifens auf mindestens einer Uferseite. Es sind bereits zwei Bermen am Widerlager vorhanden, die allerdings nur bei Niedrigwasser funktional sind. Eine Aufstockung dieser auf Mittelwasserniveau, würde die Gefahrenstellen nachhaltig entschärfen.</p>

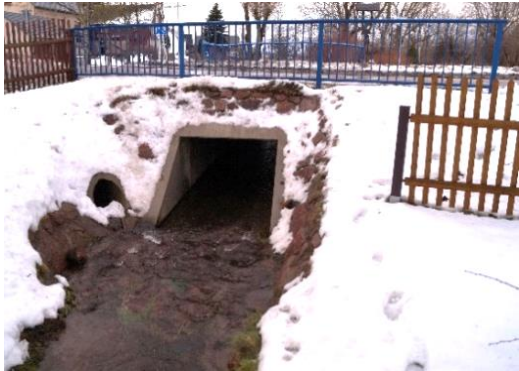
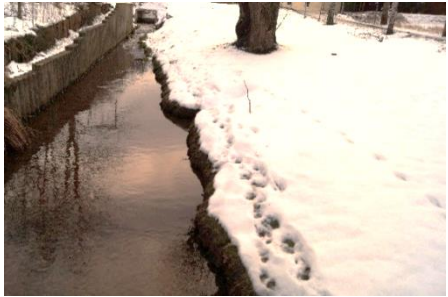
SO 09 – Bau einer Berme an der Brücke am Liebenauer Bach in Liebenau

<p>Durchlass ohne Bermen</p>
<p>Lage</p>	<p>Gemarkung Liebenau (Flst.Nr. 201/1, 201/3, 201/4) in der Ortslage Liebenau oberhalb der Teichkette Mittlerer Teich und Oberer Teich</p>	
<p>Gewässer</p>	<p>Liebenauer Bach</p>	
<p>Bauwerk</p>	<p>Brücke mit Rahmendurchlass entlang der stark frequentierten Ortsdurchfahrt von Liebenau</p>	
<p>Ist-Zustand</p>	<p>Der Zulauf verläuft als kleiner Bach in einem Kastenprofil ohne Bermen. Es besteht die Gefahr, dass Fischotter den Graben verlassen und über die stark befahrene Straße laufen. Das Bild rechts zeigt die Laufstrecke des Otters, die entlang des Gewässers zur Straße führt..</p>

<p>Soll-Zustand</p>	<p>Der Durchlass ist relativ klein, sodass eine Berme den Querschnitt der Kastenbrücke weiter verengen würde. Bei Neubau sollte der Querschnitt größer gewählt werden und eine Berme eingebaut werden.</p>

<p>Maßnahmen- beschreibung</p>	<p>2 Varianten:</p> <ol style="list-style-type: none"> 1. Bei Neubau ist eine Berme vorzusehen. 2. Eine Zäunung unterhalb der Brücke könnte die Gefährdung für den Fischotter verringern.

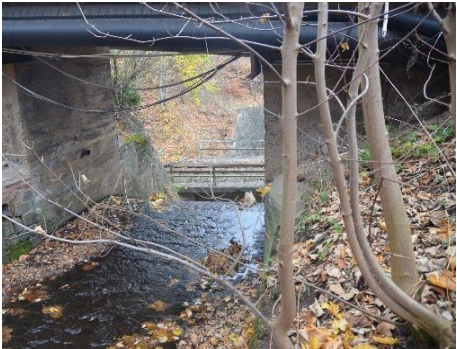
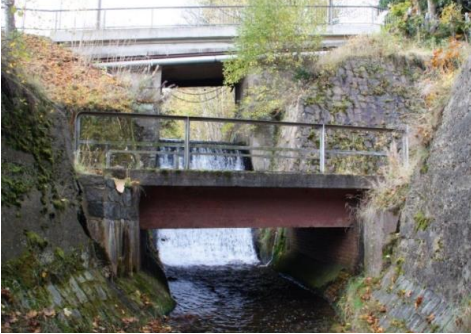
<p>Blick auf die Bauwerke flussabwärts</p>
<p>Lage</p>	<p>Gemarkung Geising (Flst.Nr. 604/4) an einem Abzweig der Altenberger Str., entlang der Bahntrasse Heidenau - Altenberg</p>	
<p>Koordinaten</p>	<p>50.761319, 13.784141</p>	
<p>Gewässer</p>	<p>Rotes Wasser</p>	
<p>Bauwerk</p>	<p>Betonierte Straßenbrücke entlang der Altenberger Str., darauffolgend ein Sohlabsturz und die Eisenbahnbrücke</p>	
<p>Ist-Zustand</p>	<p>Das Rote Wasser unterquert an der Kreuzungsstelle einen Abzweig, der zu Wohngebäuden führt. Kurz darauf folgt ein tiefer Sohlenabsturz (Anlagenhöhe 5 m), der das Niveau des Fließgewässers absinken lässt, um es unterhalb der Bahntrasse Heidenau-Altenberg durchzuführen. Insbesondere der tiefe Sohlschwelle ist als unüberwindbares Hindernis einzustufen und erhöht die Gefahr, dass der Fischotter zunächst über die als weniger kritisch zu bewertende Zufahrtsstraße läuft und anschließend gezwungen ist die Bahntrasse zu queren. Letztere wird halbstündlich durch die Regionalbahn Heidenau – Altenberg befahren und bietet ein hohes Gefahrenpotenzial für wandernde Fischotter.</p>

<p>Soll-Zustand</p>	<p>Sohlgleite und Bermen mindestens einseitig entlang beider Brückenbauwerke</p>	
<p>Maßnahmen- beschreibung</p>	<p>Um die Gefahrenstelle nachhaltig zu entschärfen muss in erster Linie ein Umbau des unüberwindbaren Sohlenabsturzes zu einer lang gezogenen Sohlgleite erfolgen. Zusätzlich sollte unter beiden Brücken, mindestens einseitig, ein trockener Uferstreifen eingeplant werden.</p>

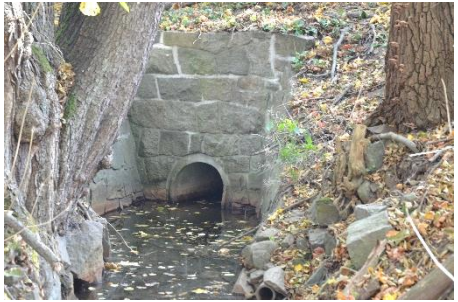
<p>Blick auf den Ablauf des Unteres Teiches unterhalb der S194, flussaufwärts</p>
<p>Lage</p>	<p>Gemarkung Grillenburg (Flst.Nr. 183/6) nördlich des unteren Teiches und gegenüber der Hauptstraße</p>	
<p>Koordinaten</p>	<p>50.952332, 13.505805</p>	
<p>Gewässer</p>	<p>Triebisch/Unterer Teich</p>	
<p>Bauwerk</p>	<p>Abfluss des Unteren Teiches unterhalb der Hauptstraße S194, geregelt durch ein Schützenwehr</p>	
<p>Ist-Zustand</p>	<p>Die S194 verläuft nördlich des von der Triebisch gespeisten Unteren Teiches. Der Ablauf des Gewässers führt unterhalb der Straße entlang und es besteht derzeit keine Möglichkeit für Fischotter diese gefahrlos zu queren.</p>	
<p>Soll-Zustand</p>	<p>Schaffung eines Überganges zum Nebenbach, Abschottung des Ablaufbauwerks durch Einrichtung einer Leitzäunung</p>	
<p>Maßnahmenbeschreibung</p>	<p>Schaffung eines künstlichen Pfades in Form einer Rinne vom Gondelteich zum westlich gelegen Nebenbach an der Frauensteiner Straße. Die Passage sollte so gebaut werden, dass Fischotter nicht diese Rinne verlassen können (z.B. durch Betonpalisaden). Der Durchlass des Nebenbachs sollte dazu dienen, dass der Fischotter hier problemlos die Straße unterqueren kann. Dazu muss der Absturz kurz vor dem Bauwerk zu einer Solgleite umgebaut werden.</p> <p>An der Nordseite des Teiches sollte eine Zäunung errichtet werden, die sicherstellt, dass der Fischotter nicht vom Teich aus auf die Straße läuft. Die Zäunung sollte bis zum Durchlass des Nebenbachs an der Fauensteiner Straße/Ecke Hauptstraße reichen.</p>

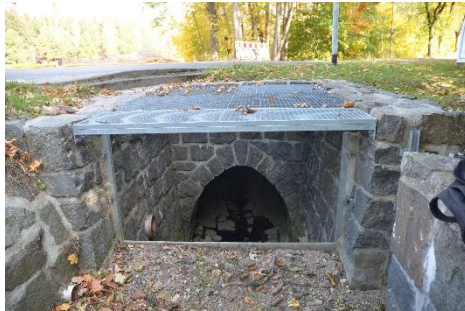
Durchlass unter der Hauptstraße des Nebenbachs, der parallel zur Frauensteiner Straße führt.

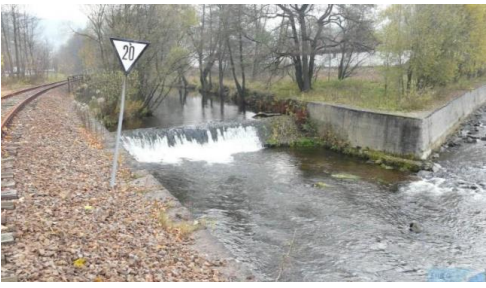
<p>Gefällestufe</p>
Lage	Stadt Olbernhau, Gemarkung Grünthal (Flst. Nr. 71/4) an der Kreuzung Hüttengrund, Zollstraße und Grünthaler Str.	
Koordinaten	50.651738, 13.369374	
Gewässer	Flöha	
Bauwerk	Gefällestufe mit darauf folgender Eisenbahn- und Verkehrsbrücke entlang der Grünthaler Str., S214	
Ist-Zustand	Die Flöha verläuft hier parallel zur Zollstraße (S214) und zur derzeit unbefahrenen Bahnstrecke Olbernhau-Grünthal – Neuhausen. Eine Gefällestufe von über einem Meter Höhe zwingt den Fischotter, kurz vor der Einmündung der Natzschung, die Flöha zu verlassen. Danach besteht auf Grund hoher vertikaler Ufermauern keine Möglichkeit mehr, um zum sicheren Uferbereich zurück zu gelangen. Der Fischotter ist gezwungen die Bahnstrecke und die stark befahrene S214 zu queren.	
Soll-Zustand	Anbringung eines Laubrettes oder einer Steinschüttung zur Überwindung der Gefällestufe. Alternativ: Umbau der Gefällestufe zu einer Sohlgleite.

Maßnahmen-beschreibung	Die Gefällestufe kann mit verhältnismäßig wenig Aufwand entschärft werden, indem entweder eine Steinschüttung am Uferstrand das Gefälle abflacht oder ein Laufbrett an die Ufermauern angebracht wird. Aufwendiger, aber förderlicher die ökologische Durchgängigkeit der Flöha, wäre der Umbau zu einer Sohlgleite. Die beiden Brückenbauwerke, sollten mit Bermen (mindestens einseitig) ausgestattet werden, um auch hier eine Lenkwirkung zu erzielen.

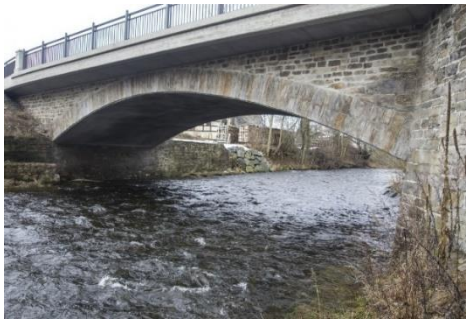
<p>Blick flussabwärts auf das Brückenbauwerk</p>
<p>Lage</p>	<p>Stadt Olbernhau, Gemarkung Grünthal (Flst. Nr. 71/4) an der Kreuzung Hüttengrund, Zollstraße und Grünthaler Str.</p>	
<p>Koordinaten</p>	<p>50.651738, 13.369374</p>	
<p>Gewässer</p>	<p>Flöha</p>	
<p>Bauwerk</p>	<p>Eisenbahn- und Verkehrsbrücke entlang der Grünthaler Str., S214, hinter der Gefällestufe</p>	
<p>Ist-Zustand</p>	<p>Die Flöha verläuft hier parallel zur Zollstraße (S214) und zur derzeit unbefahrenen Bahnstrecke Olbernhau-Grünthal – Neuhausen. Eine Gefällestufe von über einem Meter Höhe zwingt den Fischotter, kurz vor der Einmündung der Natzschung, die Flöha zu verlassen. Danach besteht auf Grund hoher vertikaler Ufermauern keine Möglichkeit mehr, um zum sicheren Uferbereich zurück zu gelangen. Der Fischotter ist gezwungen die Bahnstrecke und die stark befahrene S214 zu queren.</p>

<p>Soll-Zustand</p>	<p>Installation einer Leitzäunung zwischen Flöha und der Bahnstrecke, Bermen unter den Brücken</p>	
<p>Maßnahmenbeschreibung</p>	<p>Um zu vermeiden, dass der Fischotter die S214 quert und um eine Lenkwirkung zu erzielen, die den Fischotter möglichst im Flussbett der Flöha, auch innerhalb des Stadtgebietes Olbernhau hält, sollte mind. 100 m vor der Gefällestufe eine Leitzäunung installiert werden, die den Fischotter in Richtung der Gefällestufe lenkt. Die beiden Brückenbauwerke, sollten mit Bermen (mindestens einseitig) ausgestattet werden, um auch hier lenkend einzuwirken.</p>

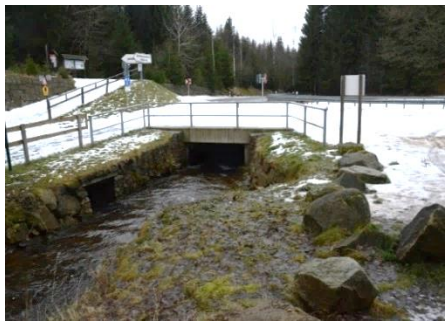
<p>Blick flussaufwärts auf den Durchlass</p>
<p>Lage</p>	<p>Gemarkung Holzgau (Flst. Nr. 809, 843) an der Kreuzung T- Weg und Grenzweg, an der südöstlichen Grenze des LSG Osterzgebirge</p>	
<p>Koordinaten</p>	<p>50.723638, 13.624722</p>	
<p>Gewässer</p>	<p>Freiberger Mulde</p>	
<p>Bauwerk</p>	<p>Betonierte Brücke quer der S185</p>	
<p>Ist-Zustand</p>	<p>Die Freiburger Mulde wird an der Gefahrenstelle unter der S185 durchgeführt. Der Durchlass ist eng und über 20 m lang. Die Fahrbahn ist durch die flache Uferböschung für den Fischotter mit Leichtigkeit zu erreichen.</p>	
<p>Soll-Zustand</p>	<p>Neues Brückenbauwerk mit Bermen, mindestens einseitig und einer Leitzäunung</p>	
<p>Maßnahmen- beschreibung</p>	<p>Da das Bauwerk einen sehr geringen Querschnitt aufweist, ist die Installation von Laufbrettern oder die Anlage von Bermen im derzeitigen Zustand nicht zu empfehlen. Bei einem angedachten Neubau sollte der Querschnitt so vergrößert werden, dass genügend Platz zum Anlegen einer Berme auf mindestens einer Seite des Widerlagers gegeben ist. Eine Leitzäunung schirmt das Ufer zusätzlich von der Fahrbahn ab, um die Gefahrenstelle nachhaltig zu entschärfen.</p>
