Dřevěné vydří lávky – jejich výhody a omezení, zkušenosti s jejich instalací a provozem

Wooden boards for otters – their benefits, requirements and our experience with their installation and operation

Kateřina POLEDNÍKOVÁ¹, Štěpán ZÁPOTOČNÝ¹, Václav BERAN^{1,2}, Lukáš POLEDNÍK¹

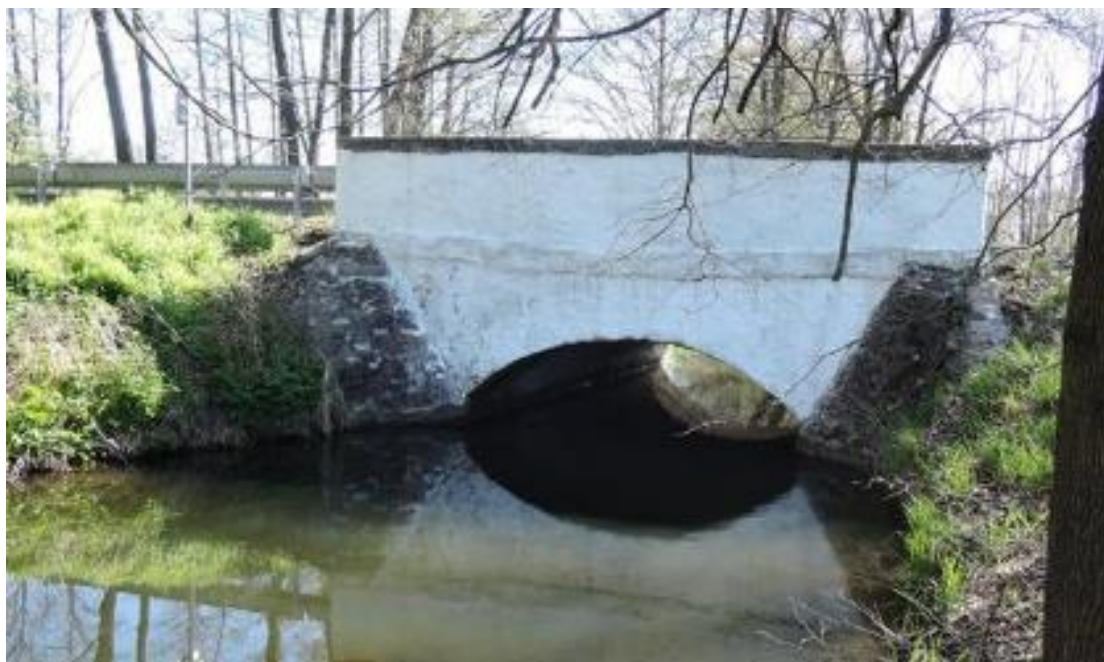
Obr. 1. Typický most, kde voda teče od opěry k opěře a kde by dřevěná lávka byla vhodným opatřením pro zlepšení průchodnosti (Zlatá Stoka, silnice č. 24).

Fig. 1 A typical culvert where water flows throughout the whole underpass. Wooden bridge would be a suitable measure to make it passable for otters and other small terrestrial mammals.

Dřevěné lávky je vhodné instalovat tam, kde je v podmostí velká hloubka nebo tam, kde je bahno (Obr.1). V porovnání s ostatními řešeními, lávky nejméně snižují celkovou propustnost mostu/propustku (na průřezu zaberou nejméně prostoru). Ve srovnání s betonovou bermou jsou také dřevěné lávky menší investicí a je s nimi méně administrativy (v závislosti na typu uchycení lávky se většinou nejedná o stavbu). Dřevěné lávky není vhodné umísťovat do podmostí, kde je velký proud, či lze předpokládat dočasné vysoké průtoky vlivem srážek, protože hrozí jejich poničení vodou, případně jejich odplavení. Navíc může docházet k zachycování splavovaného materiálu. Je nutné počítat s kontrolami stavu lávky a jejich pravidelnou údržbou. Údržba dřevěných lávek také vyplývá z faktu, že dřevo má určitou životnost a v podmostí vlivem vystavení vodě časem hnije. Lávky lze umístit jak do mostu, tak i do propustku.

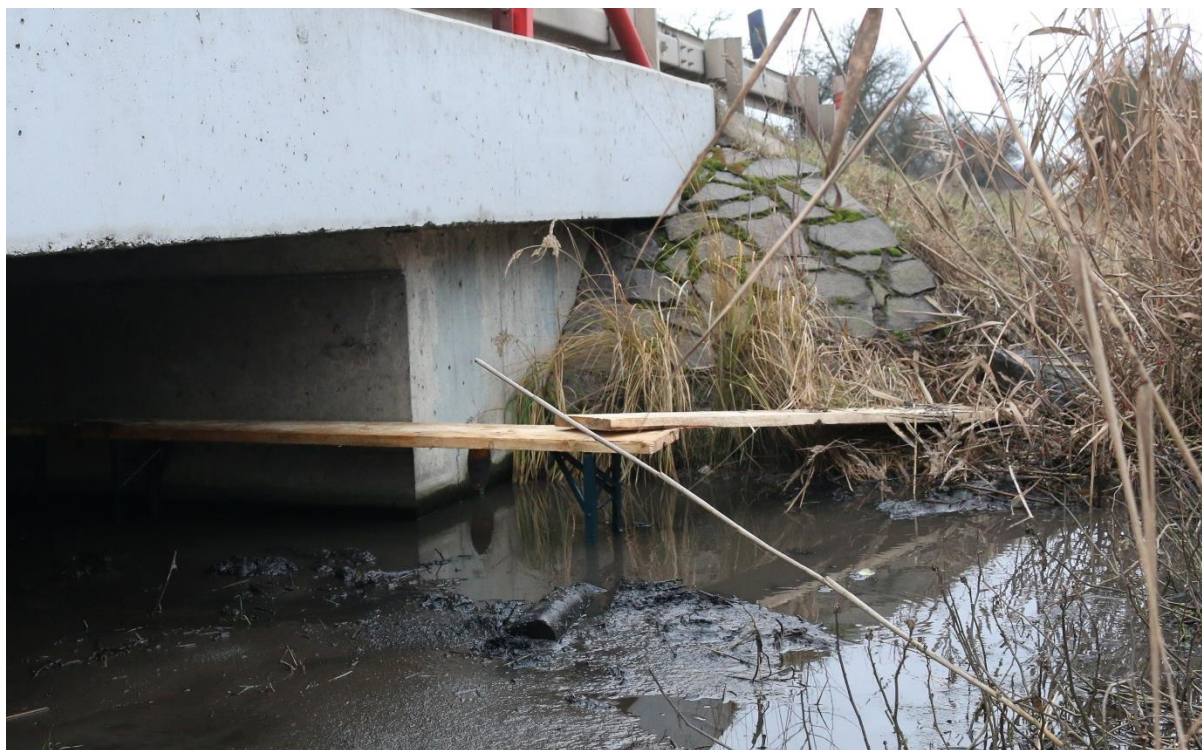
Obr. 2 Na obou koncích je nutné plynulé napojení lávky z podmostí až na břeh.

Fig. 2 It is necessary to smoothly connect the board from the underpass to the bank of a river at both ends.

Ideálně by měly být lávky dvě, podél obou stěn mostu/propustku. Pokud je ale propustek úzký, je z pohledu vyder funkční i jedna lávka. Šířka lávky by měla být 25 - 40 cm. Velmi důležité je přirozené napojení na břehy toku před i za mostem (Obr. 2).

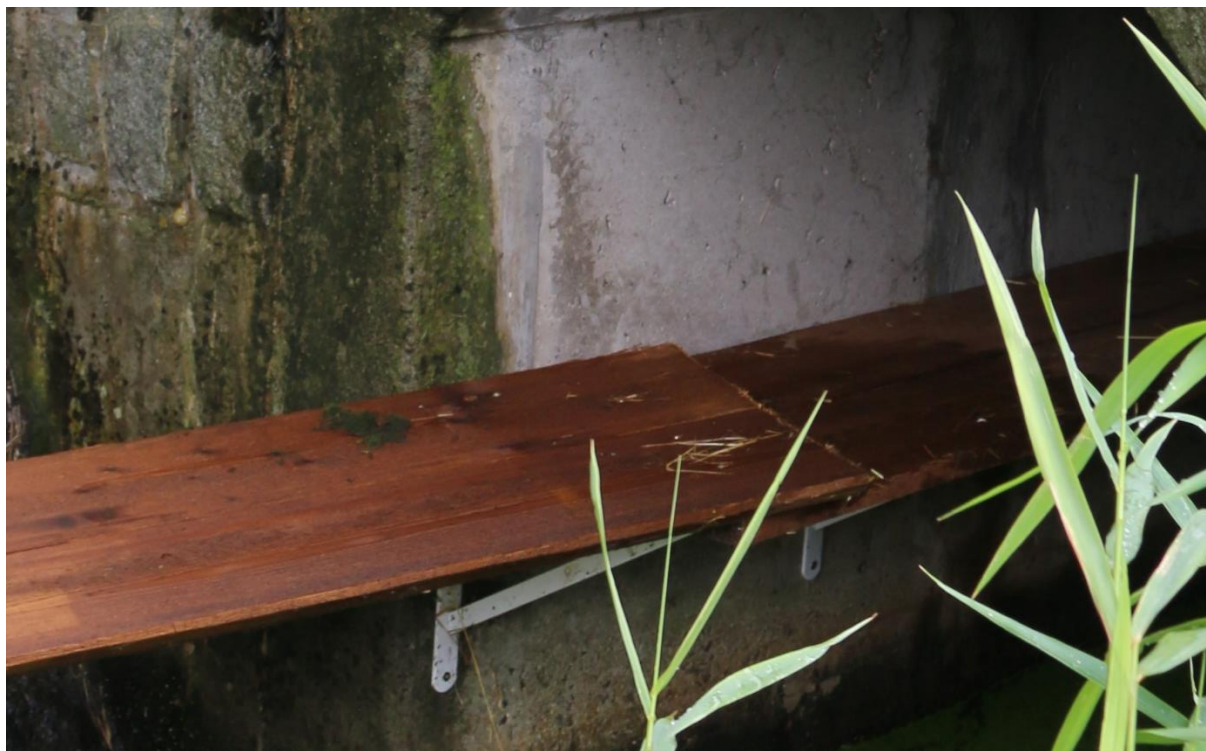
Obr. 3 Ukotvení dřevěné lávky k boční stěně propustku s pomocí kovových konzolí se vzpěrou. Jednotlivá prkna mohou být ve spoji volně položena na sebe. Pokud jsou prkna upevněna ke konzolím, není nutné je upevňovat navzájem k sobě.

Fig. 3 Attachment of a wooden board to the side wall of a culvert by a metal consoles.

Existuje více možností, jak lávku v podmostí ukotvit. Nejběžnější je ukotvení z boku do boční stěny mostu/propustku s pomocí kovových konzol (Obr. 3). Také je možné zavěšení do stropu mostu/propustku. Pokud není možné/vhodné ukotvení do mostu/propustku, jako alternativní řešení přichází v úvahu samonosná lávka stojící na vlastních nohách (Obr. 4, 5). To je ale možné jen tam, kde není silný proud (ani se nepředpokládá) a sklon toku v podmostí je mírný.

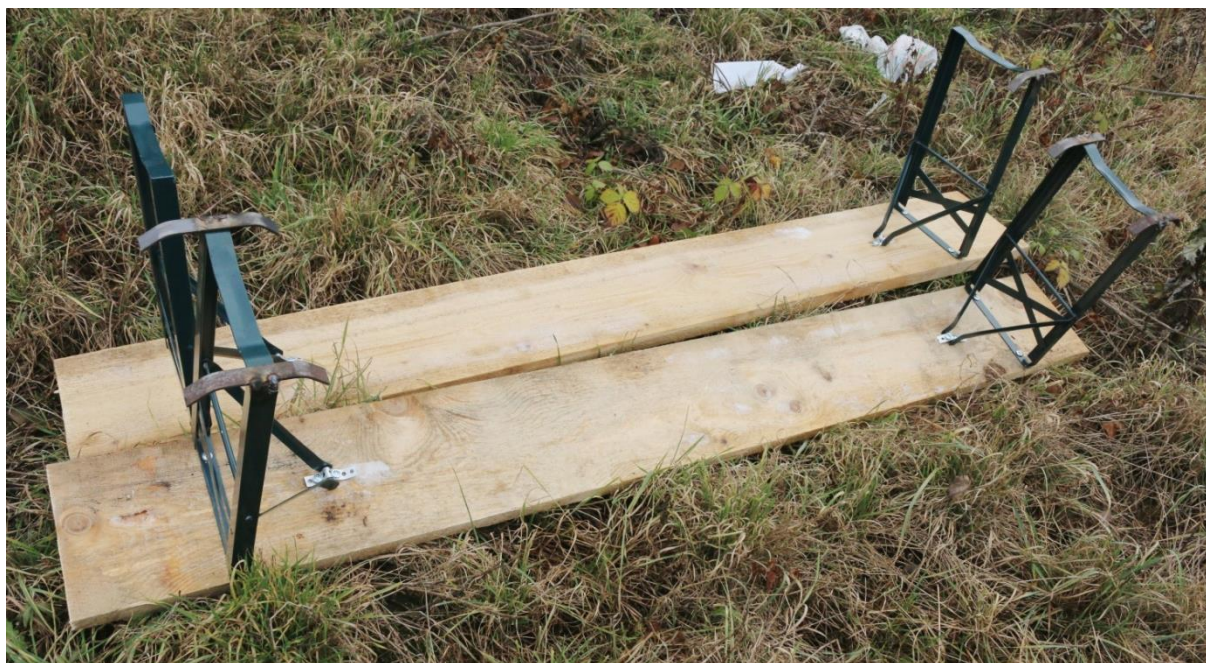
Obr. 4 Samonosná lávka vytvořená z dvoumetrových dílů. Každý díl má své nohy. Nohy byly vytvořené z komerčně prodávaných noh pro lavice s přivařenými „lyžinami“. Lyžiny slouží k manipulaci s lávkou při instalaci v propustku.

Fig. 4 Self-supporting board made from two-meter parts. Each parts has its own legs. The legs were created from commercially sold legs for benches with welded “skis”. Skis are used to manipulate the boards when installed in a culvert.

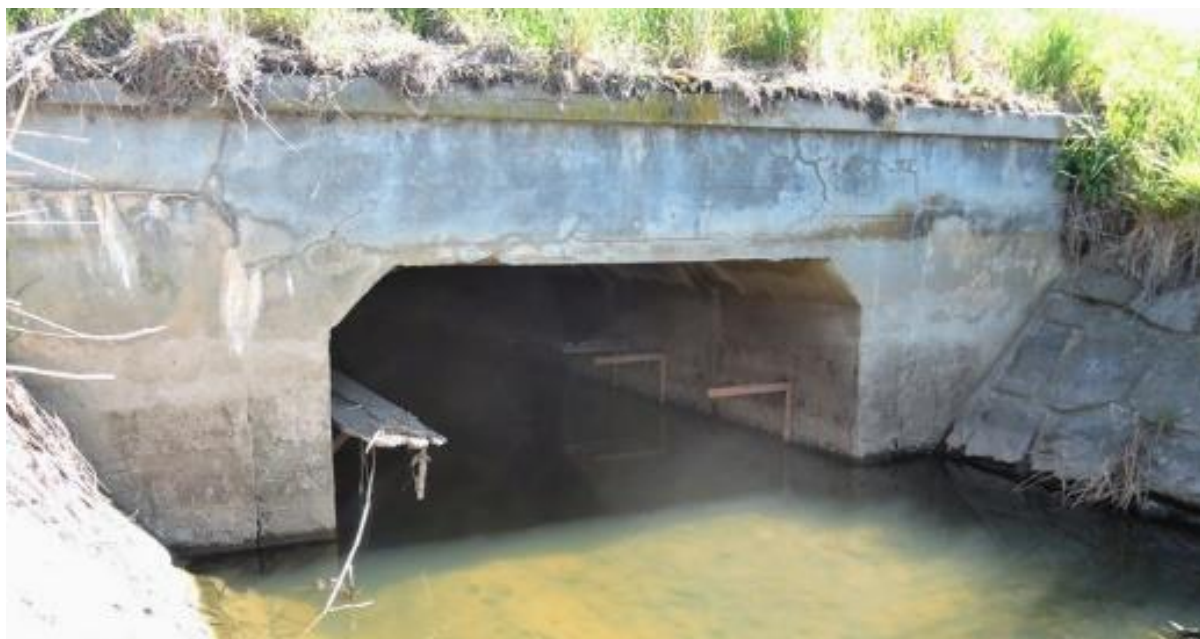
*Obr. 6 Torzo dřevěných lávek v propustku Lomnice nad Lužnicí 2, které zde byly instalovány okolo roku 2000, stav v roce 2016. Kovové konzoly vydržely, ale dřevěná prkna shnila.
Fig. 6 Torso of a boards in the Lomnice nad Lužnicí 2 culvert, which were installed here around the year 2000. The picture shows the situation in 2016. The metal consoles survived, but the wooden boards rotted.*

Nevýhodou dřevěných lávek, oproti jiným opatřením, je nutnost údržby a kontroly. Je nutné lávky pravidelně kontrolovat, jestli nedošlo k jejich posunu, jestli se na konstrukci neusazuje splavovaný materiál a také kontrolovat stav prken. Při nalezení závad je nutné uvést do funkčního stavu. Při plánování instalace lávky je potřeba se zainteresovanými partnery jasně určit, kdo bude za kontroly a údržbu odpovědný.

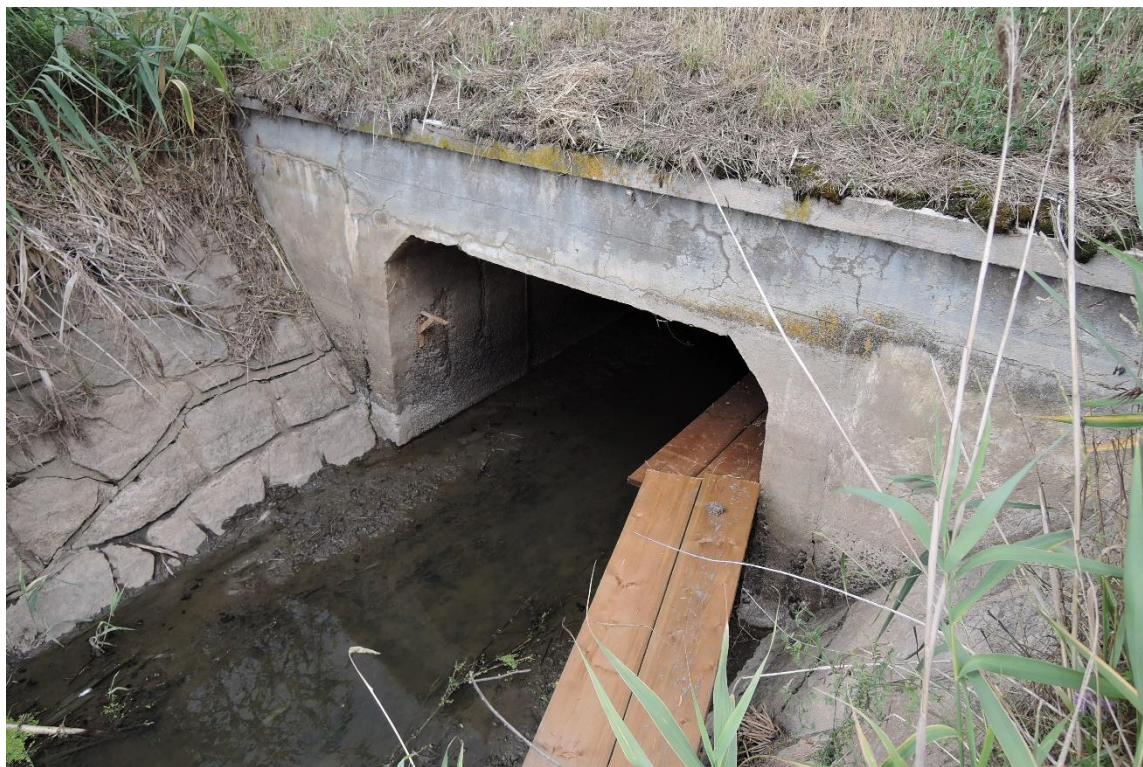
Obr. 7 Lávka instalována na Miletínském potoce, silnice č. 24, Jihočeský kraj (ID Lomnice nad Lužnicí 2)

Fig. 7 Board installed on Miletínský stream, road no. 24, South Bohemia (ID Lomnice nad Lužnicí 2)

ID bodu (viz online mapa)	Kraj	Silnice	Tok	Počet záznamů uhynulých vyder před instalací	Počet záznamů uhynulých vyder po instalaci	Obrázek
Lomnice nad Lužnicí 2	Jihočeský kraj	Č. 24 (I.třída)	Miletínský potok	1	0	č. 7
Lomnice nad Lužnicí 1	Jihočeský kraj	Č. 24 (I.třída)	Výtok z Velkého Tisého	3	0	č. 8
Ponědraž 1	Jihočeský kraj	Č. 24 (I.třída)	Výtok z rybníka Perklas	1	0	č. 9
Luční potok 1	Ústecký kraj	Č. 27 (I.třída)	Výtok z Mysliveckého rybníka	0	0	č. 10

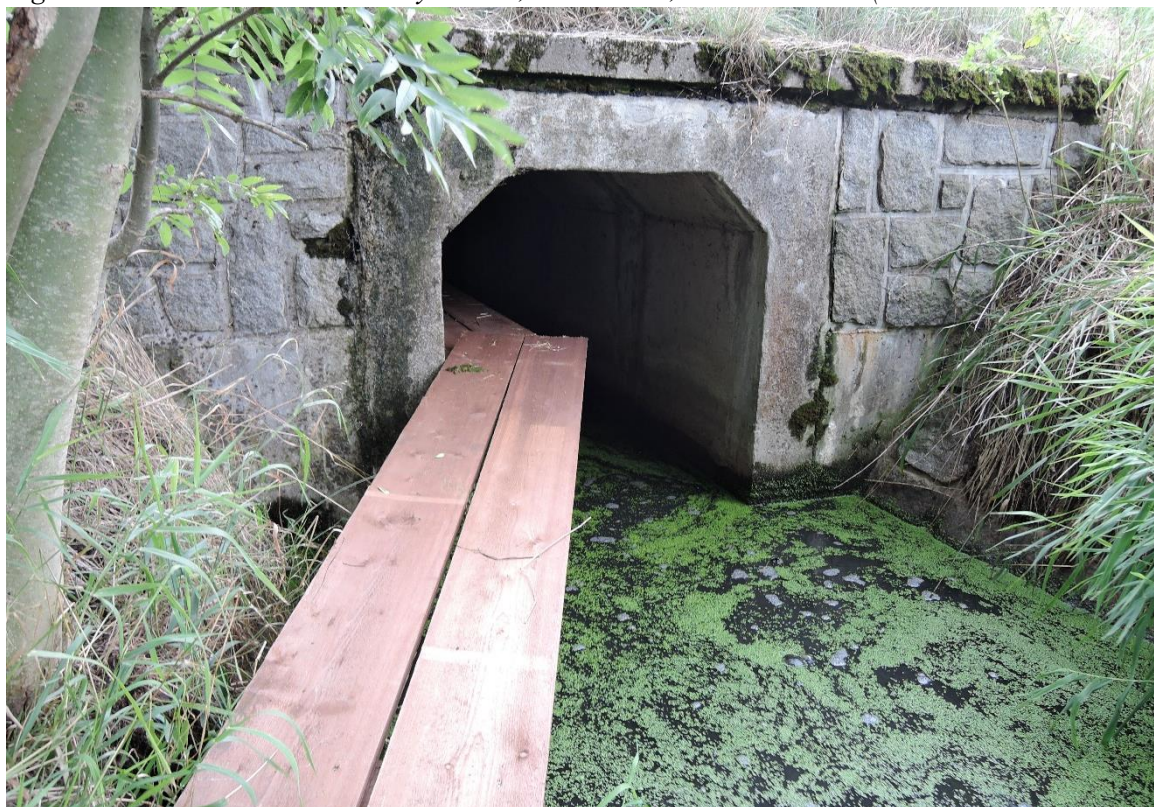
Obr. 8 Lávka instalována na výtoku z rybníka Velký Tisý, silnice č. 24, Jihočeský kraj (ID Lomnice nad Lužnicí 1)

Fig. 8 Board installed on channel of Velký Tisý pond, road no. 24, South Bohemia (ID Lomnice nad Lužnicí 1)

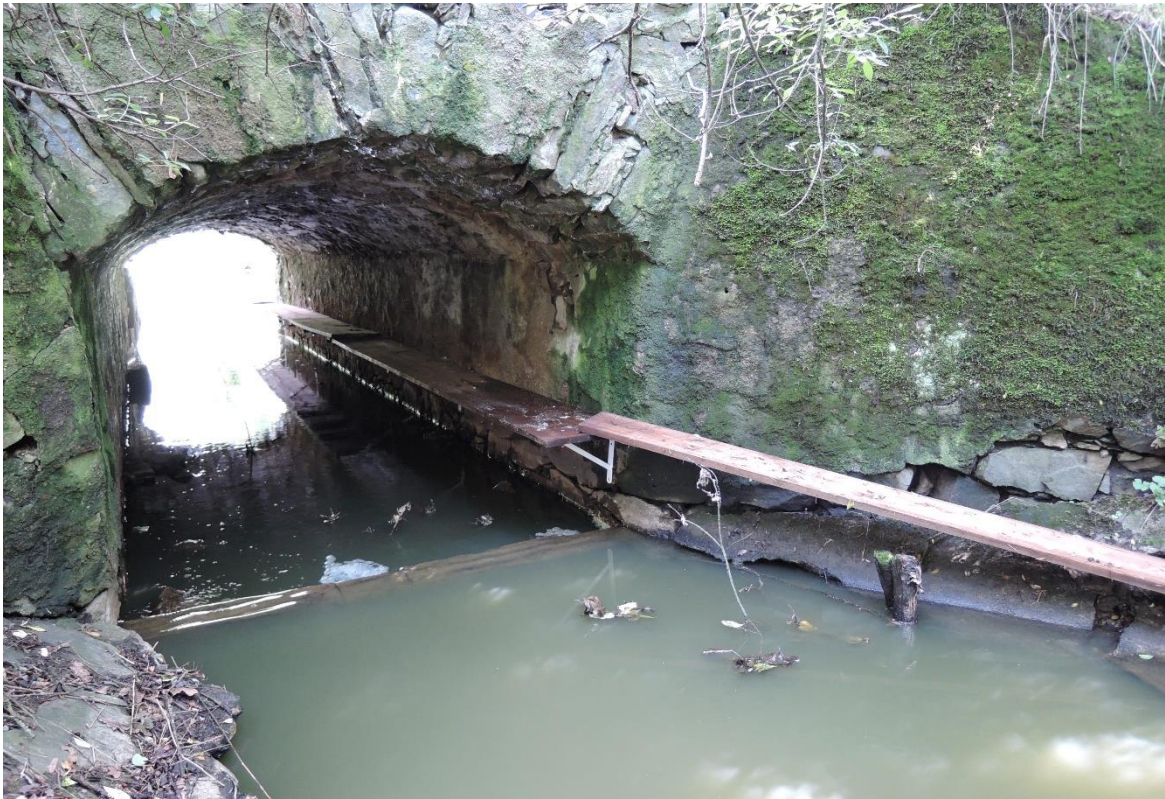
Obr. 9 Lávka instalována na výtoku z rybníka Perklas, silnice č. 24, Jihočeský kraj (ID Ponědraž 1)
Fig. 9 Board installed on channel of Perklas pond, road no. 24, South Bohemia (ID Ponědraž 1)

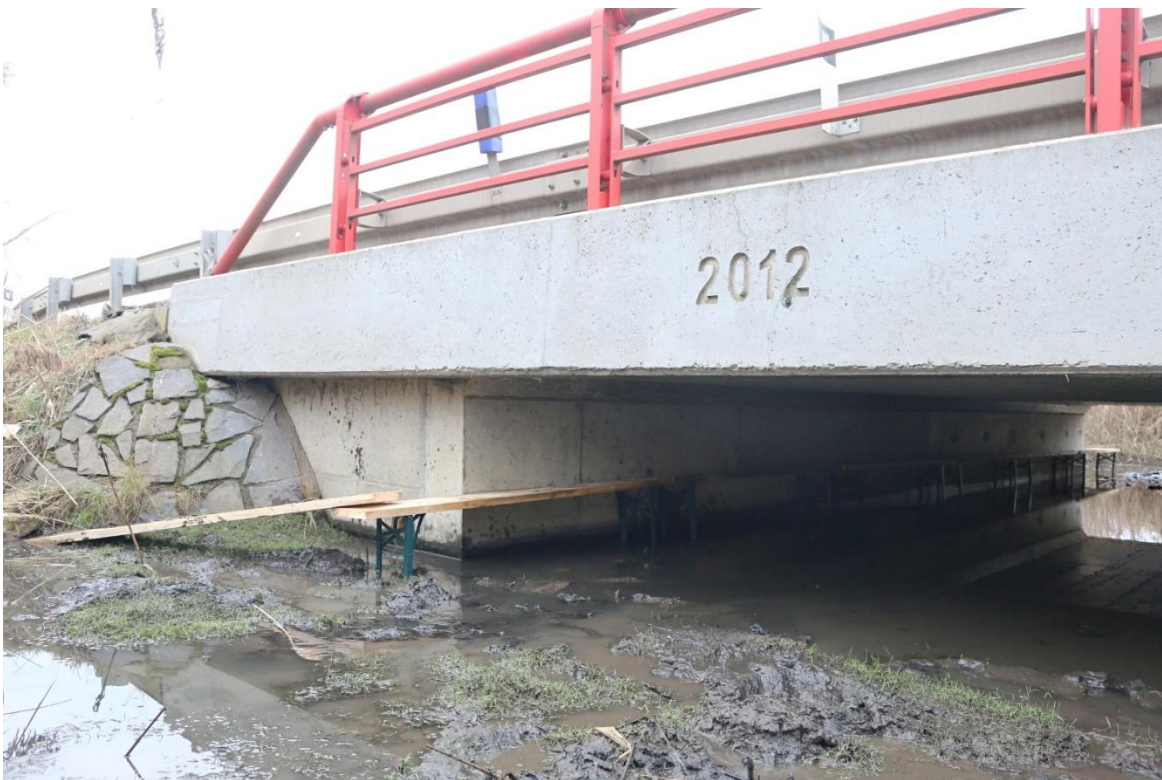
Obr. 10 Lávka instalována na výtoku z Mysliveckého rybníka, silnice č. 27, Ústecký kraj (ID Luční potok 1)
Fig. 10 Board installed on channel of Myslivecký pond, road no. 27, Ústí region (ID Luční potok 1)

Z databáze rizikových míst byly v letech 2017 a 2021 vybrány čtyři místa pro instalaci dřevěné lávky se střední až vysokou prioritou. Ve všech čtyřech případech se jedná o křížení se silnicí I. třídy, tedy s vysokým provozem aut. Společným znakem těchto míst je také to, že se jedná o pomalu tekoucí drobné toky/kanály tekoucí z rybníků. Je tedy pravděpodobné, že zde vydry často prochází, zároveň se jedná o poměrně hluboké bahnité toky, kde jiné řešení není možné, a kde nehrozí problém s proudem. Tři lávky byly instalovány v roce 2017 v propustcích silnice č. 24 mezi Veselí nad Lužnicí a Třeboní v jižních Čechách (Obr. 7 - 9), přičemž ve dvou případech se jednalo o místa, kde již dříve lávky byly, ale zůstaly zde již jen torza (Lomnice nad Lužnicí 2 a Ponědraž 1). Jedna lávka byla instalována v roce 2021 u města Most pod mostem silnice č. 27 (Obr. 10).

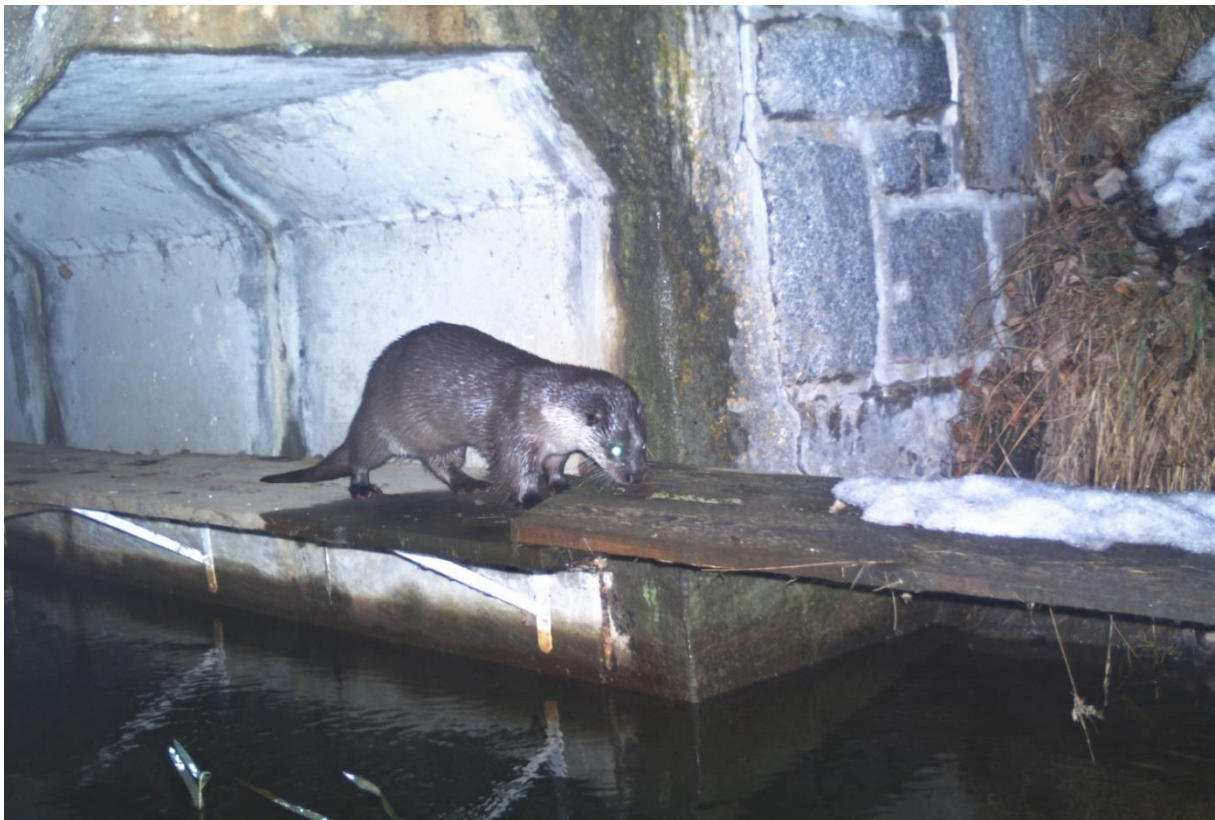
Obr. 11 Vydra říční (*Lutra lutra*) využívající dřevěnou lávku k bezpečnému překonání silnice. Očicháním kontroluje značkovací místo.

Fig. 11 Eurasian otter (*Lutra lutra*) using a wooden board to cross the road safely. The otter sniffs to check the marking area on the board.

Užívání lávek vydrami je velmi brzy možné potvrdit přítomností trusu vyder. Vydry podobně jako na březích pod mosty značkují i na lávkách (Obr. 11).

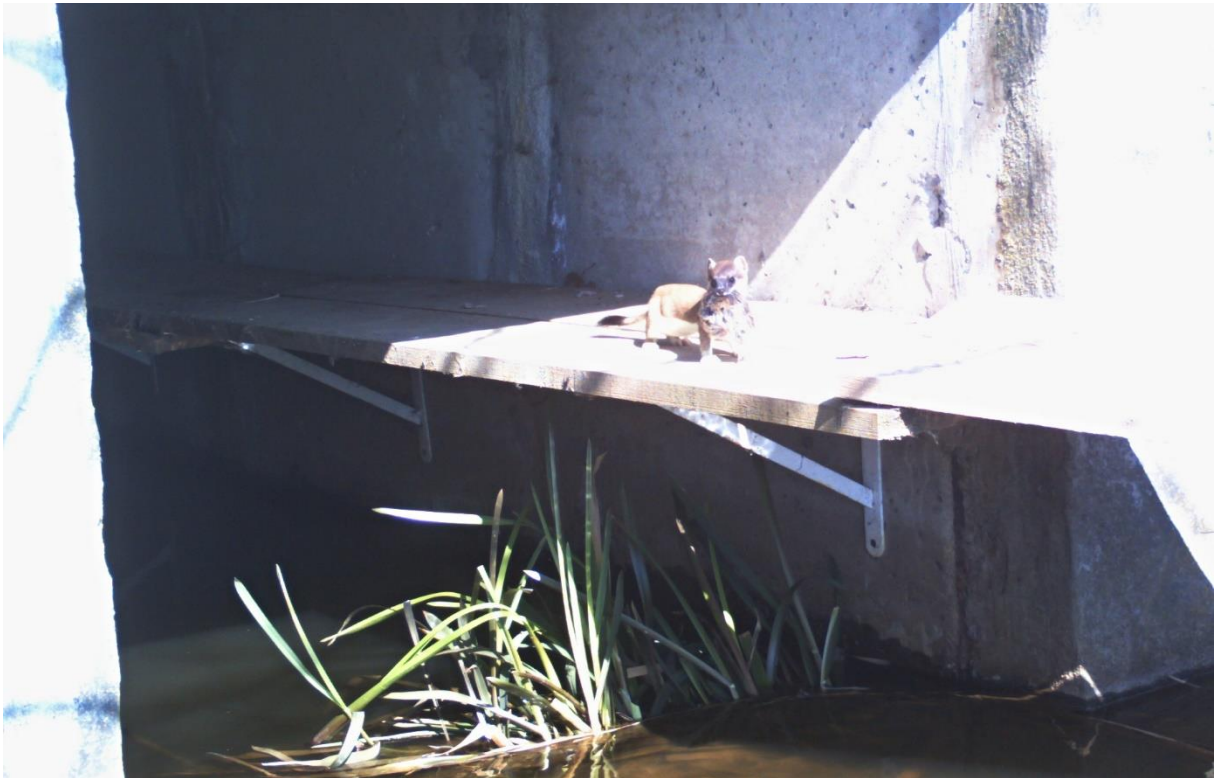
Obr. 12 Lasice hranostaj (Mustela erminea) využívající dřevěnou lávku k bezpečnému překonání silnice. Lávku využívají běžně i k přenášení kořisti.

Fig. 12 Stoat (Mustela erminea) using a wooden board to cross the road safely. They use the board regularly, even to carry the prey.

Břehy toků jsou v naší krajině přirozenými koridory i pro jiné druhy savců, nejen pro vydru. Fotopasti u instalovaných lávek prokázaly, že dřevěné lávky využívají také: kuna skalní (*Martes foina*), lasice hranostaj (*Mustela erminea*), lasice kolčava (*Mustela nivalis*), potkan obecný (*Rattus norvegicus*), myšice (*Apodemus* sp.), kočka domácí (*Felis catus*) (Obr. 12 – 14).

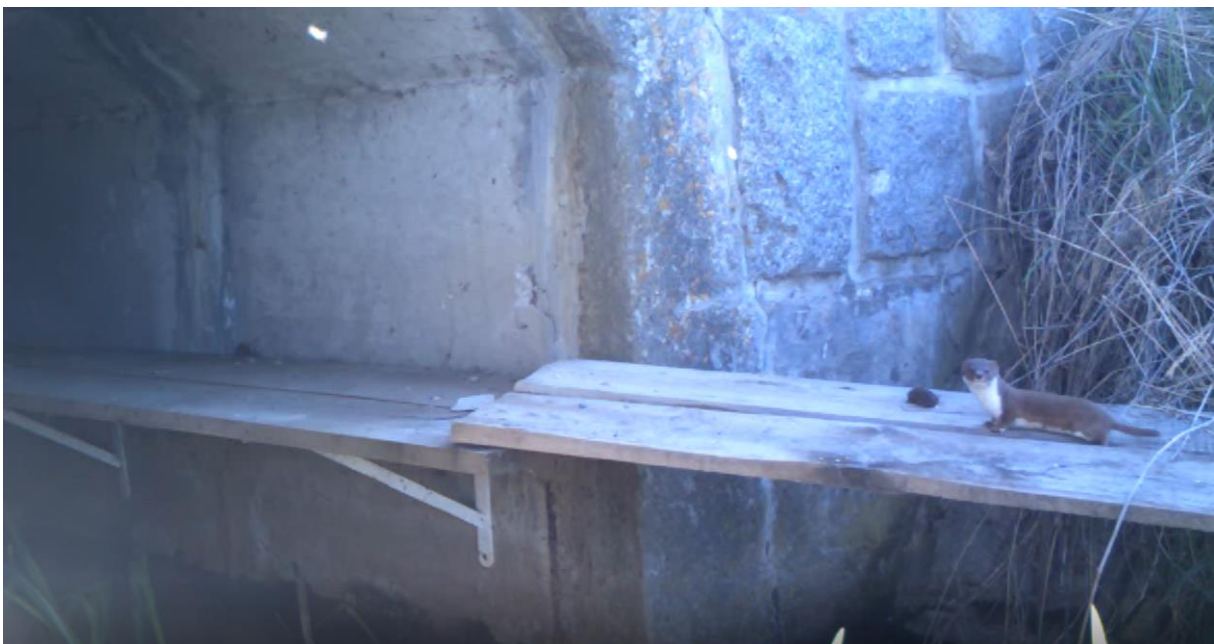
Obr. 13 Lasice kolčava (Mustela nivalis) využívající dřevěnou lávku k bezpečnému překonání silnice.

Fig. 13 Weasel (Mustela nivalis) using a wooden board to cross the road safely.

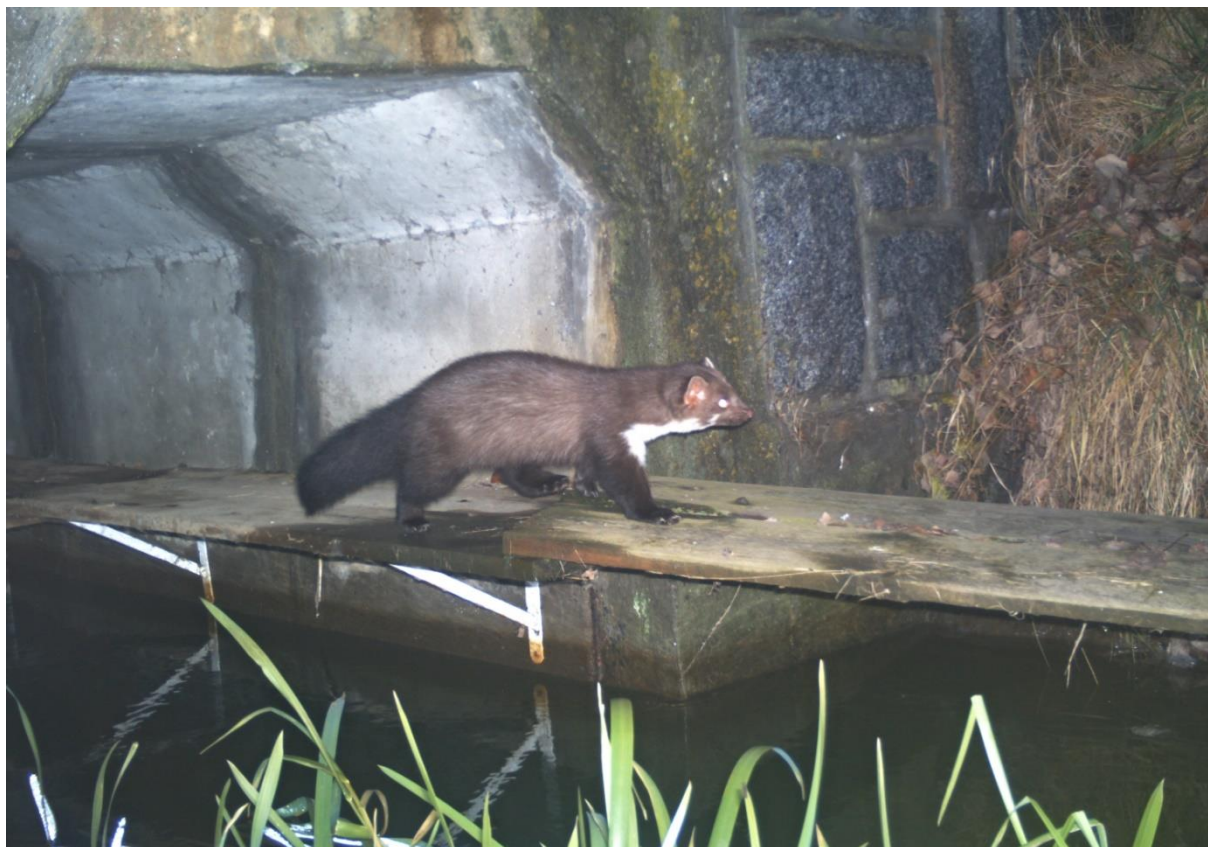
*Obr. 14 Kuna skalní (Martes foina) využívající dřevěnou lávku k bezpečnému překonání silnice.
Fig. 14 Stoat marten (Martes foina) using a wooden board to cross the road safely.*

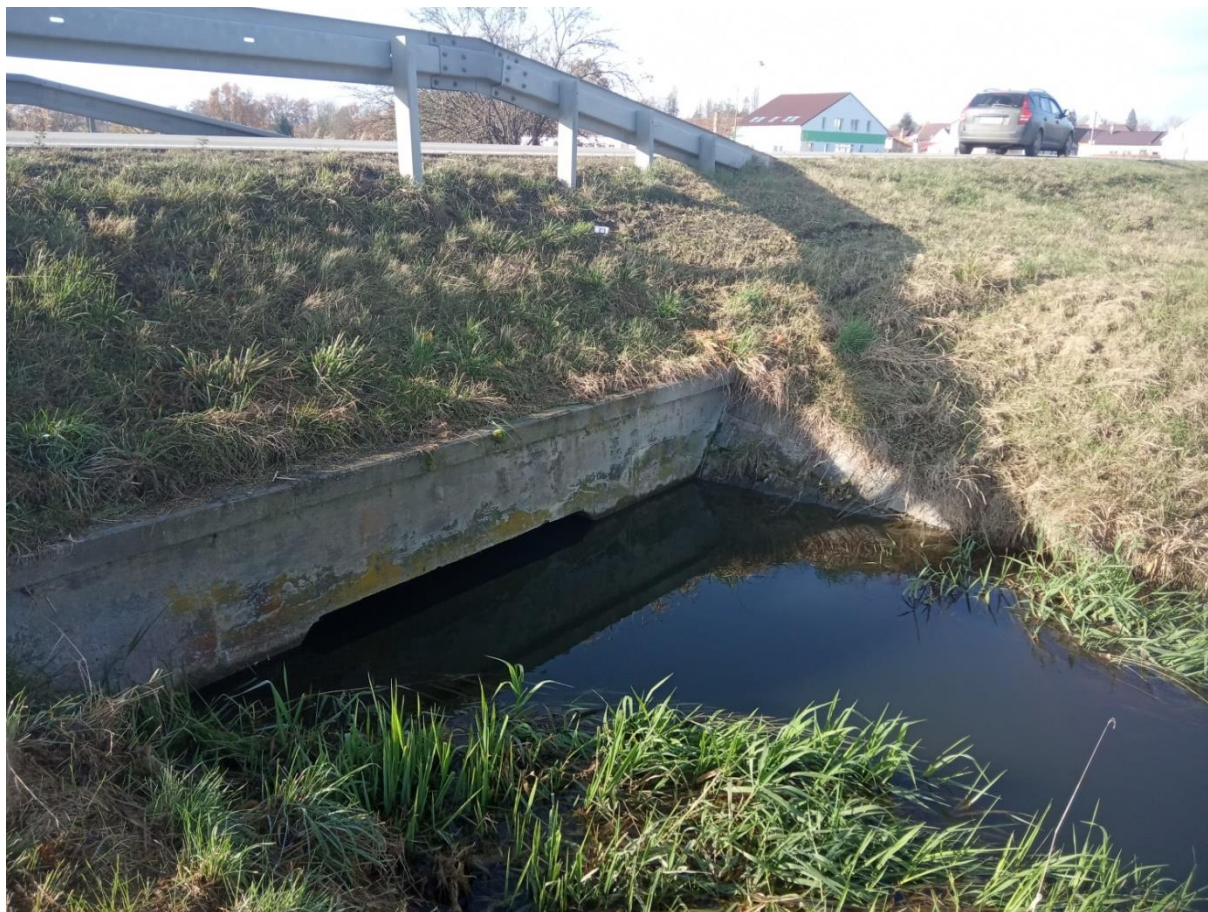
Obr. 15 Voda zvednutá vlivem vypouštění rybníků plně zaplavila prostor v propustku, lávka je zhruba 40 cm pod hladinou vody. Kontrola po snížení hladiny ukázala, že celá lávka je v pořádku a plně funkční (Lomnice nad Lužnicí 2).

Fig. 15 The water raised due to the draining of ponds fully flooded the area in the culvert. The wooden board is about 40 cm below the water surface. An inspection after lowering the water level showed that the board is in order and fully functional.

Ne vždy ale budou lávky plně funkční. Zejména tam, kde dochází k většímu kolísání hladiny vody, může být lávka v určitém období moc vysoko nad hladinou vody či naopak zaplavená (viz Obr. 15).
