Gewässerschau

Projekt „Lutra lutra“

Einzelbetrachtung Fließgewässer - Ergebnisse und Bewertung

Fischotter Gewässerschau – Einzelbetrachtung Fließgewässer – Ergebnisse und Bewertung

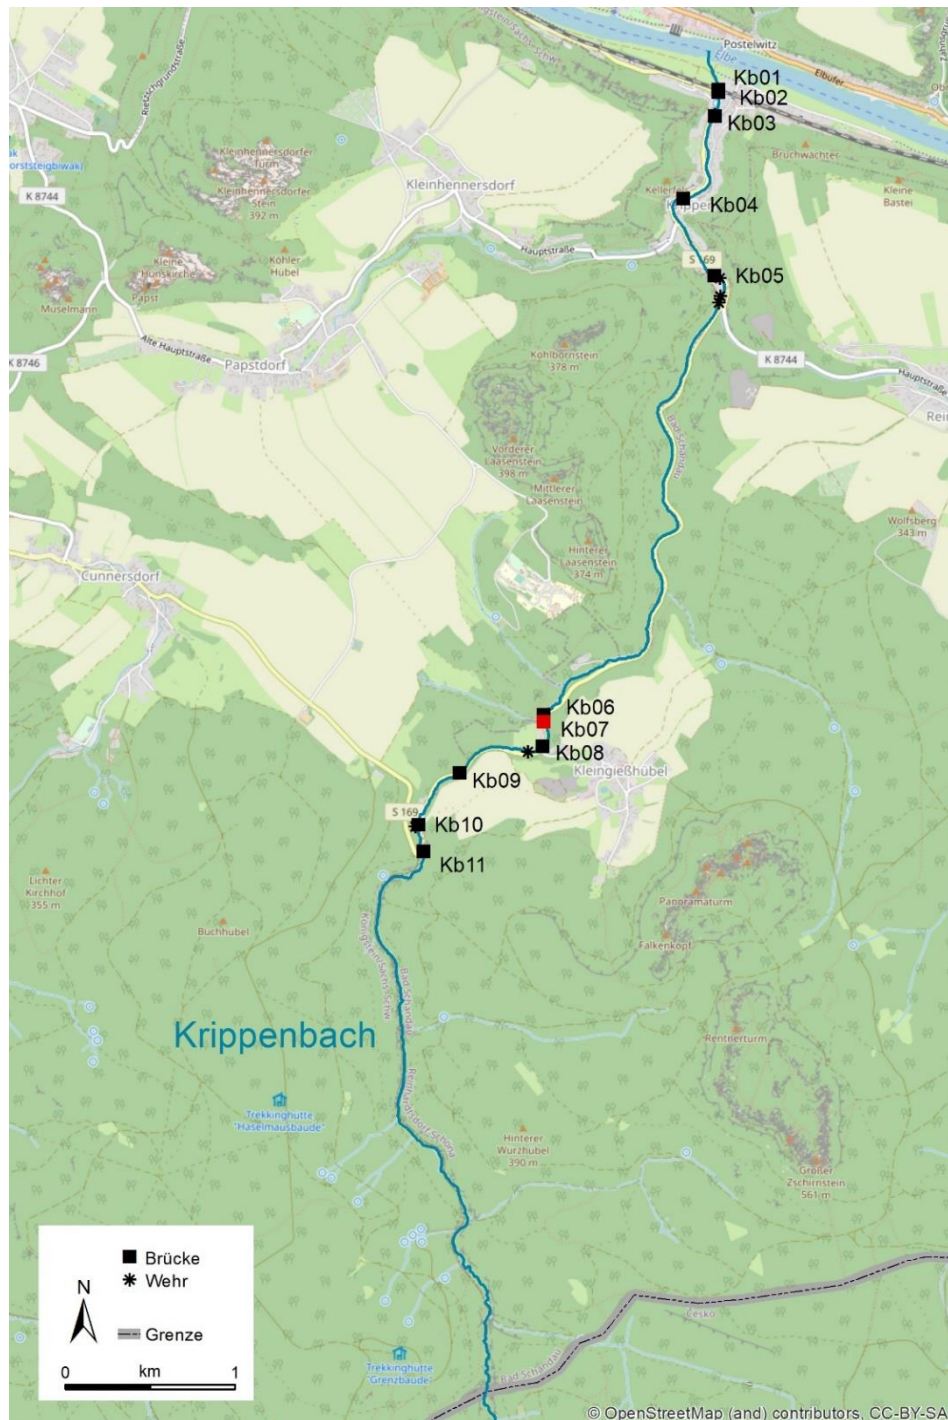
Von den zehn Querbauwerken wiesen sechs keinen trockenen Uferstreifen auf, fünf sind gefahrlos passierbar, eines ist als gefährlich einzustufen. Zudem sind sieben Wehre/Abstürze entlang des Gewässerlaufs vorhanden, die alle passierbar sind. Die Gefährdungsstelle ist in der Karte rot dargestellt.

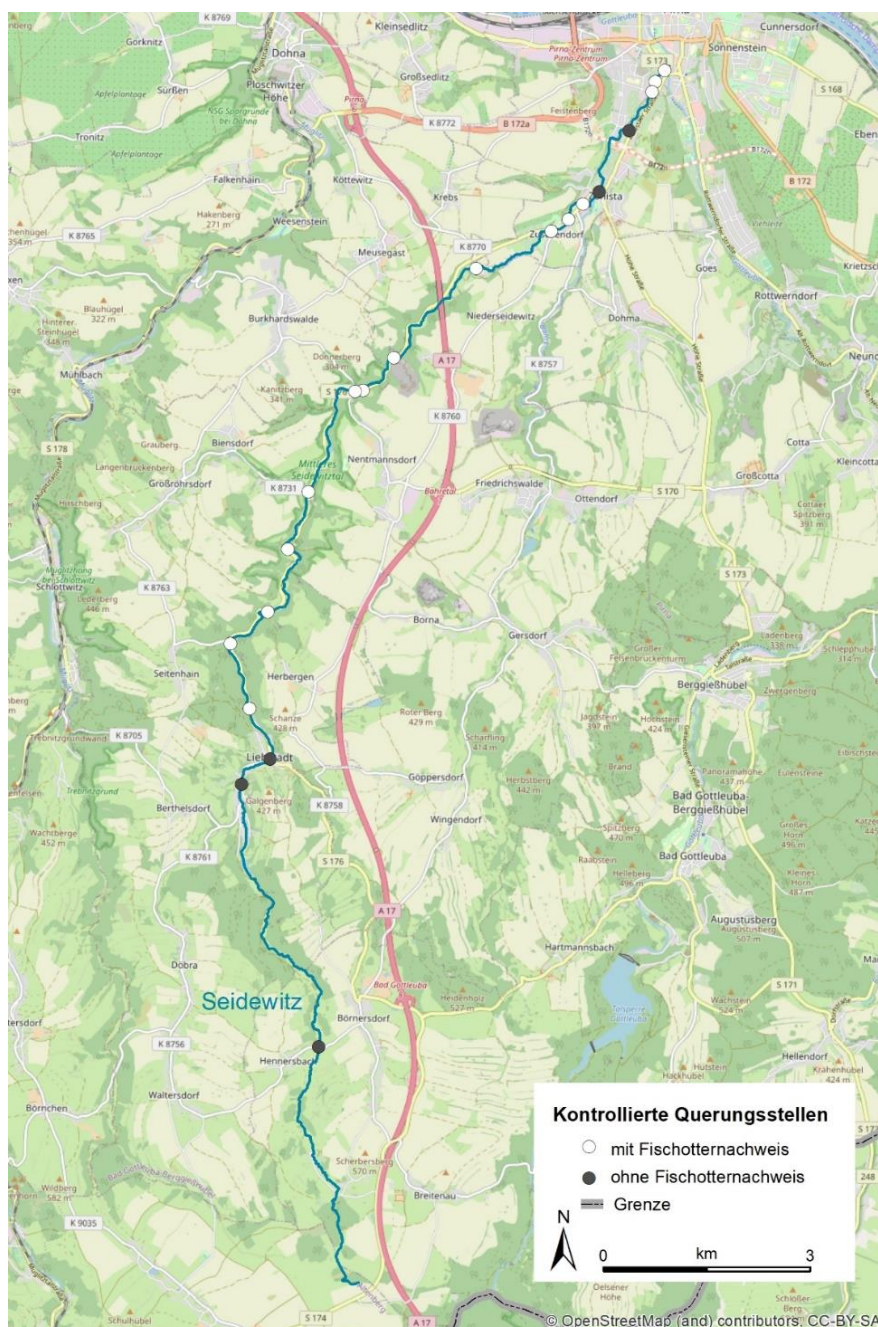
Gefährdungsstellen

Von 20 erfassten Brückenbauwerken sind an fünf keine Bermen vorhanden, jedoch konnten alle als passierbar eingestuft werden. Zudem befinden sich an der Seidewitz 21 Wehre/Abstürze, wovon eine Anlage als unüberwindbares Wanderhindernisse einzustufen ist. Die Gefährdungsstelle ist in der Karte rot dargestellt.

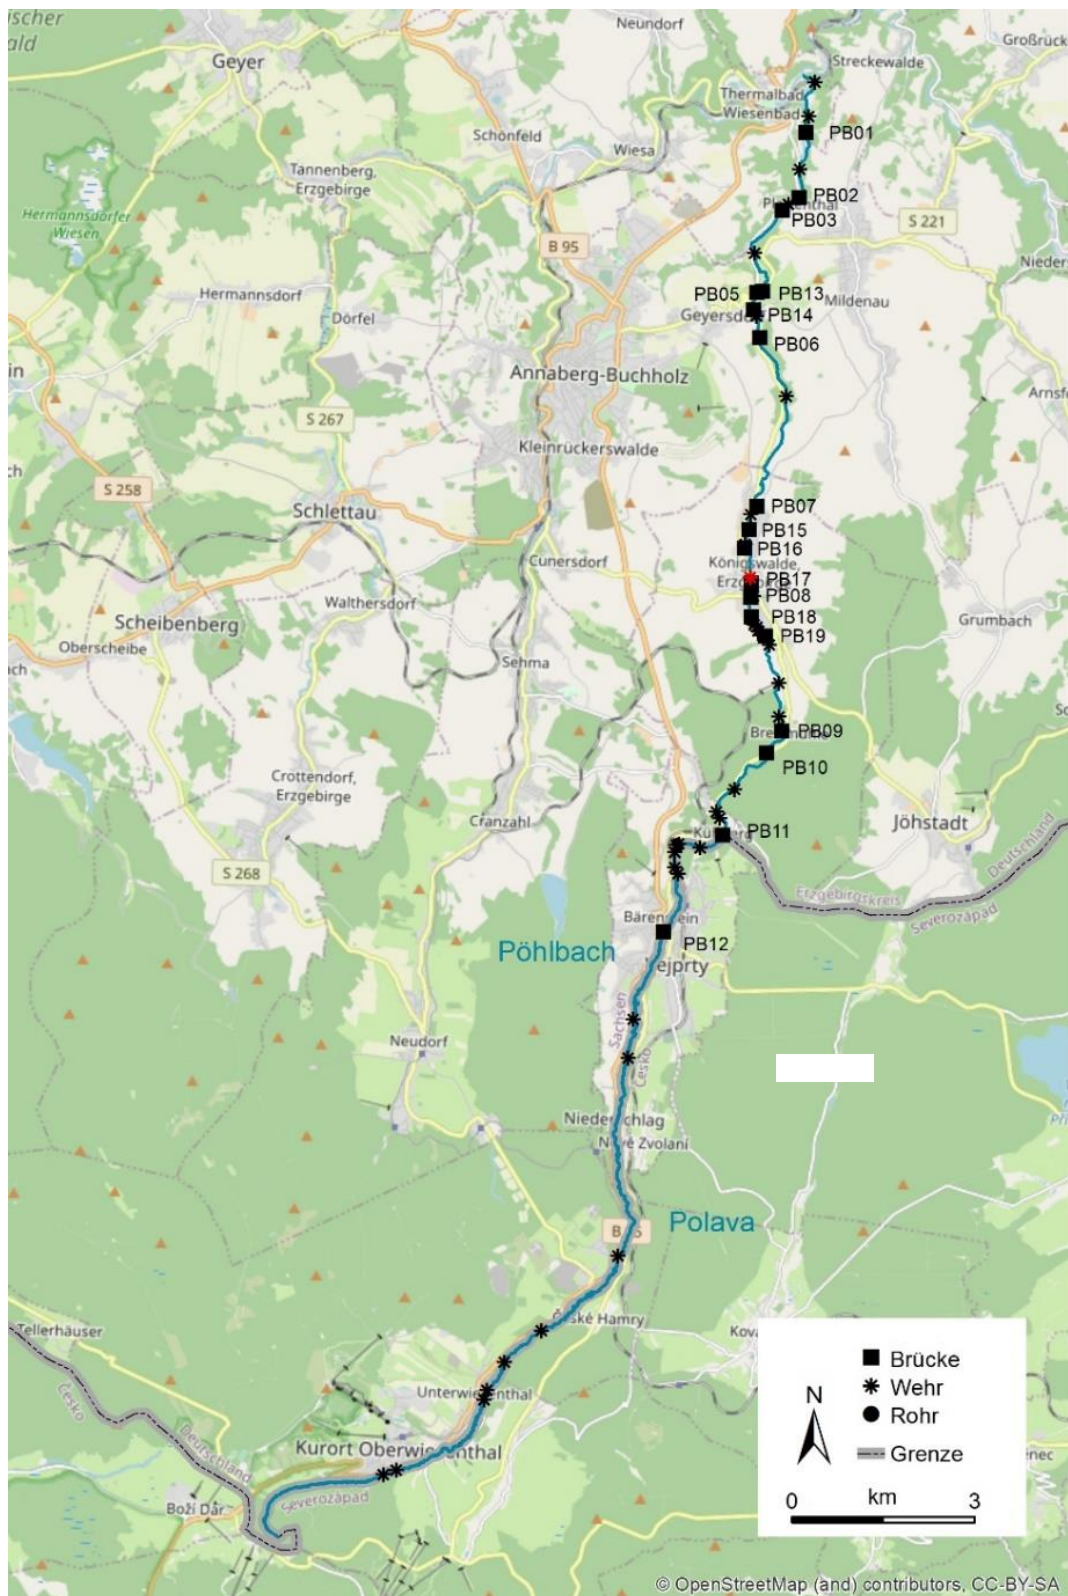
Unter den insgesamt 68 Querbauwerken sind 27 Brücken, die alle als passierbar eingestuft werden konnten. Außerdem befinden sich entlang des Pöhlbachs 41 Wehre/Abstürze, wovon eine Anlage als unpassierbar einzustufen ist und ein Wanderhindernis darstellt. Diese Gefährdungsstelle ist in der Karte rot dargestellt.

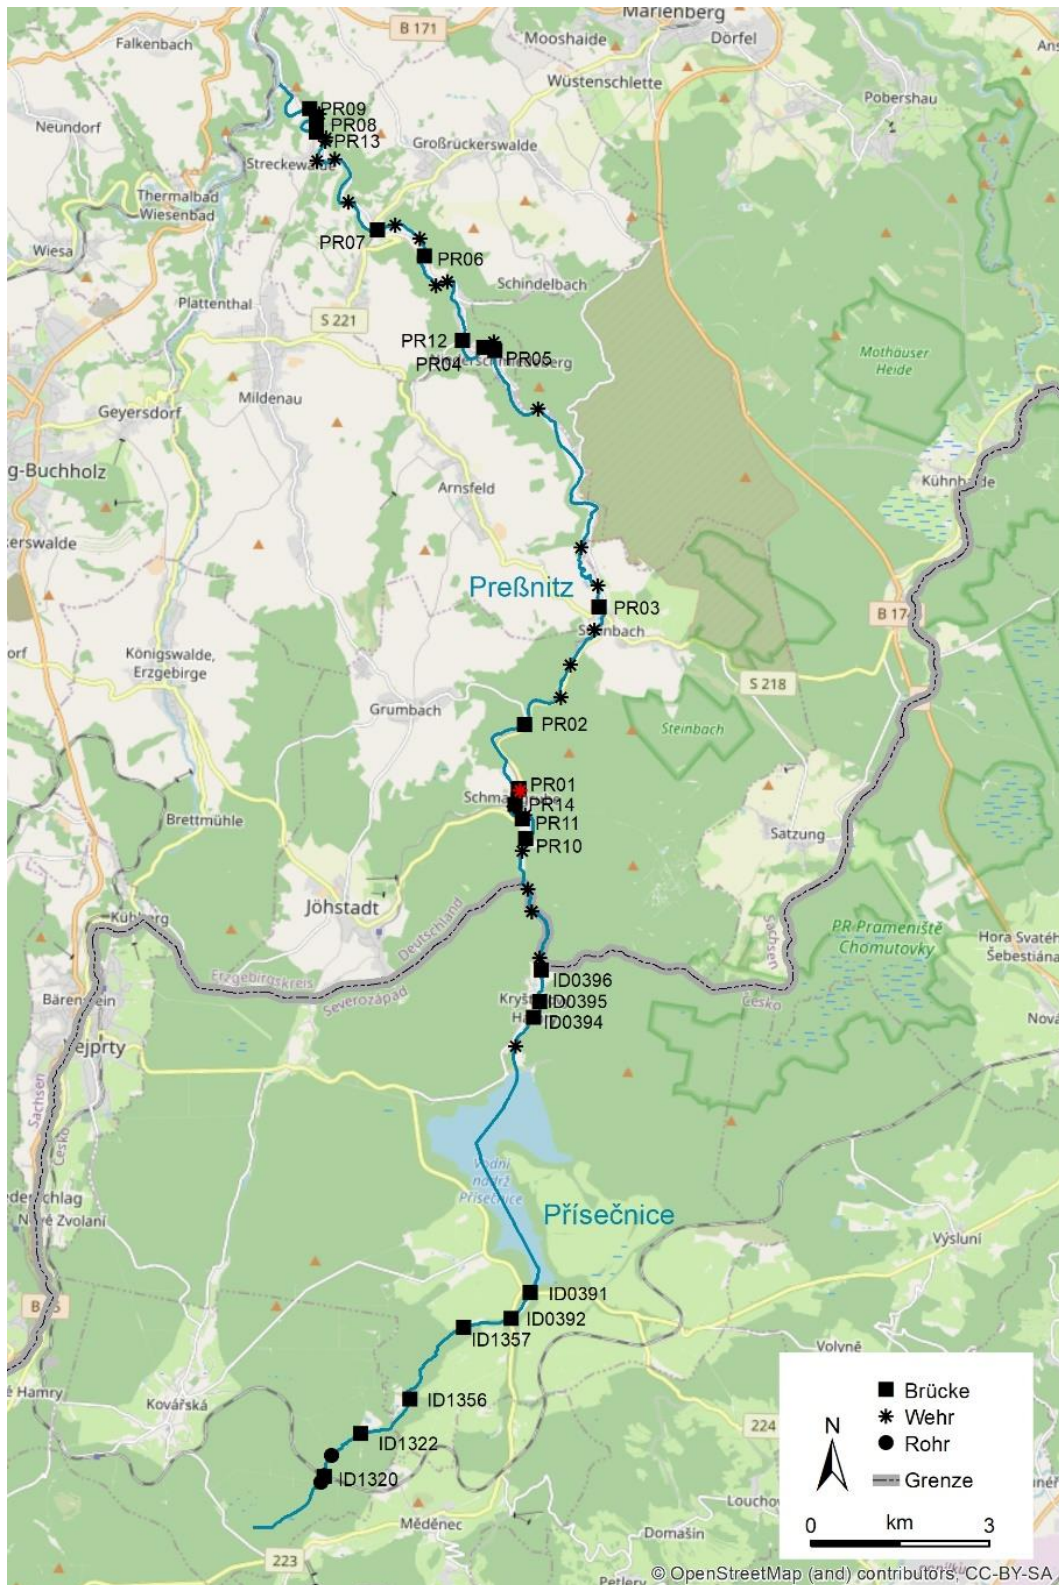
Unter den insgesamt 54 Querbauwerken sind 27 Brücken/Rohre, die alle als passierbar und sicher eingestuft werden konnten. Außerdem befinden sich entlang der Preßnitz 27 Wehre/Abstürze, wovon eine Anlage als unpassierbar einzustufen ist und ein Wanderhindernis darstellt. Diese Gefährdungsstelle ist in der Karte rot dargestellt.

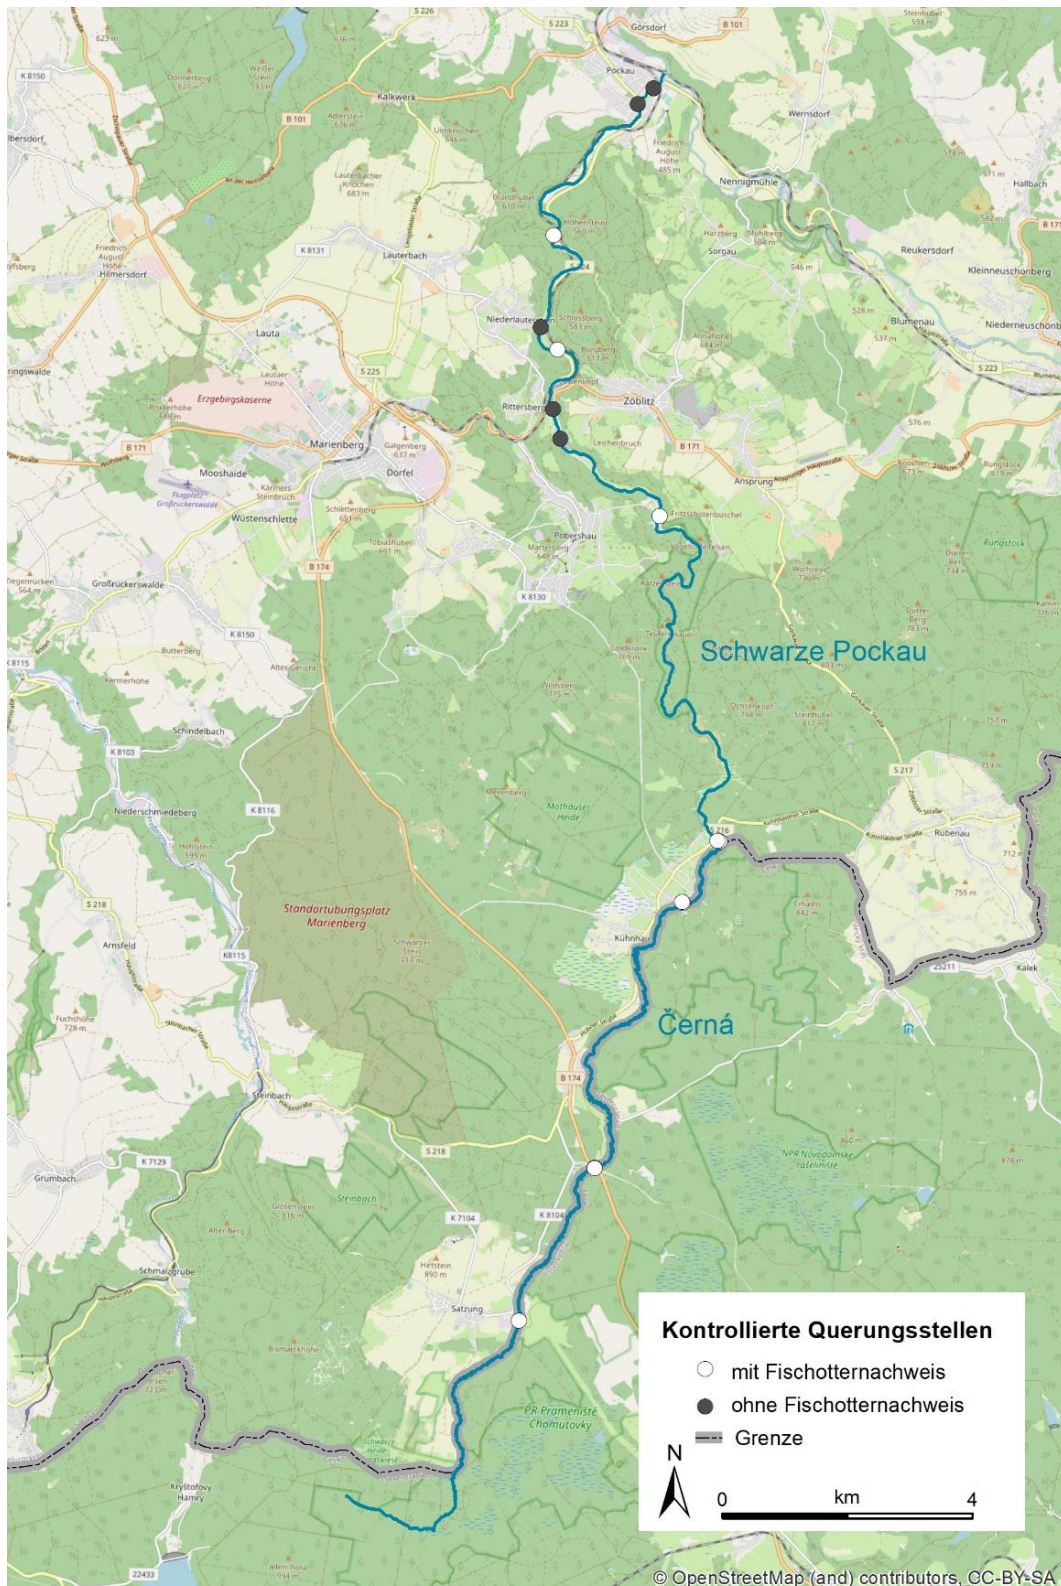
Gefährdungsstellen

Unter den insgesamt 29 Querbauwerken sind 14 Brücken/Rohre, wovon 13 als passierbar und sicher eingestuft werden konnten. Ein Rohr ist im Oberlauf, direkt an der Ländergrenze ist eine potenzielle Gefahrenstelle. Außerdem befinden sich entlang der Schwarzen Pockau 15 Wehre/Abstürze, wovon eine Anlage als unpassierbar einzustufen ist und ein Wanderhindernis darstellt. Die beiden Gefährdungsstellen sind in der Karte rot dargestellt.

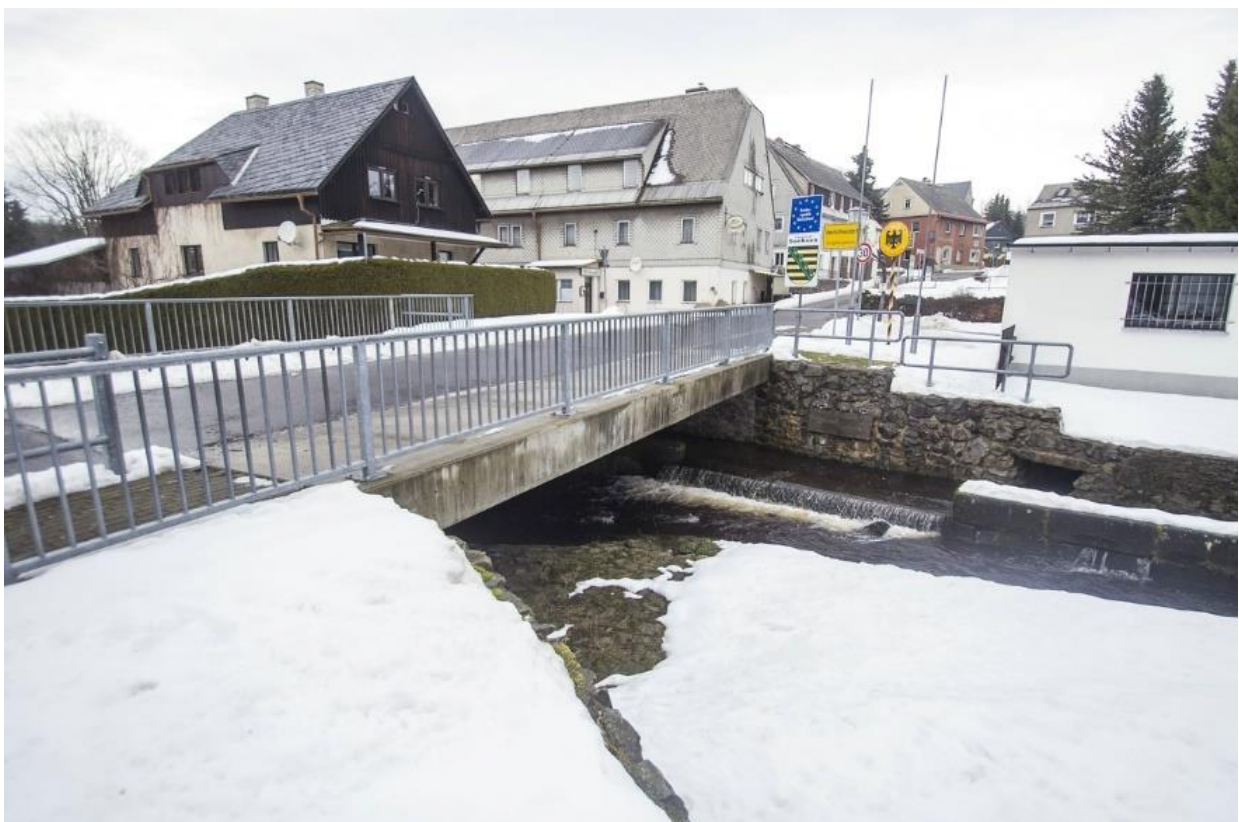
Kreuzungsstelle der Schweinitz direkt am Grenzübergang zwischen Sachsen und Tschechien bei Deutschneudorf

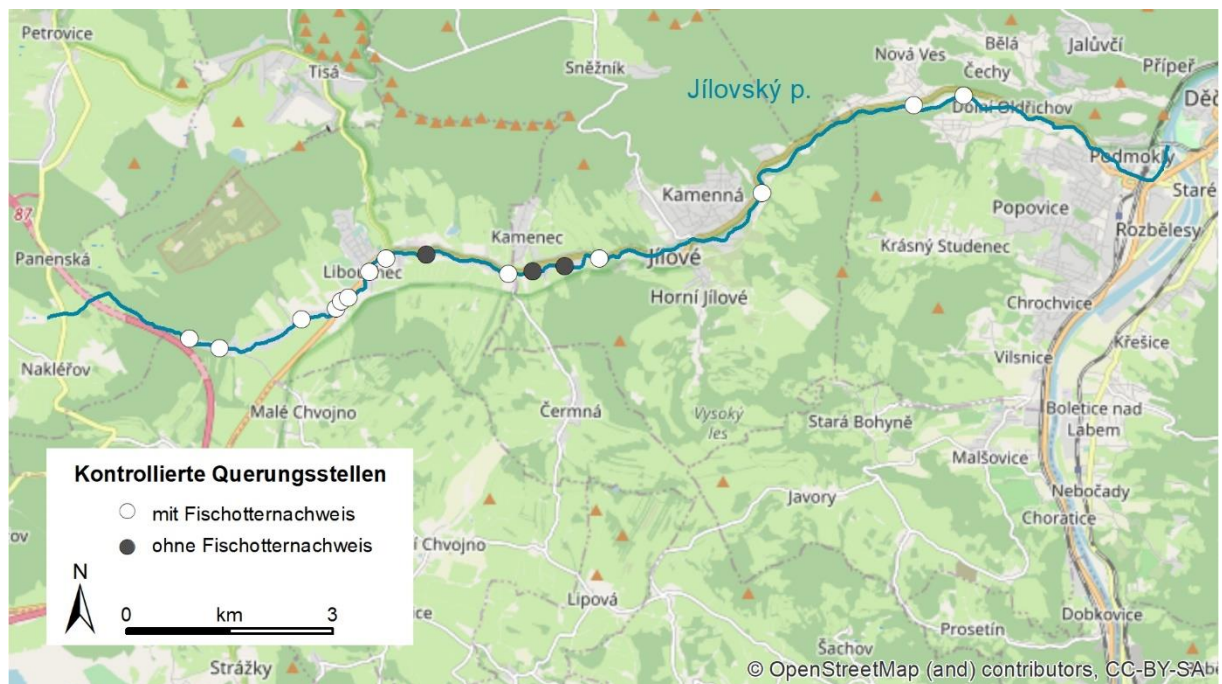
Gefährdungsstellen

Insgesamt wurden 73 Querungsstellen entlang des Gewässers kartiert, 62 Brücken, neun Wehre, ein Rohr sowie ein Staudamm. Alle Brücken und der Staudamm sind gefahrlos passierbar. Unter den Wehren befinden sich zwei, welche als gefährlich eingestuft werden müssen, da der Otter bei der Umgehung dieser Hindernisse gezwungen ist Straßen zu queren. Das Rohr ist saisonal unpassierbar und ein Ausweichen auf die Straße potenziell gefährlich. Die drei Gefährdungsstellen sind in der Karte rot dargestellt.

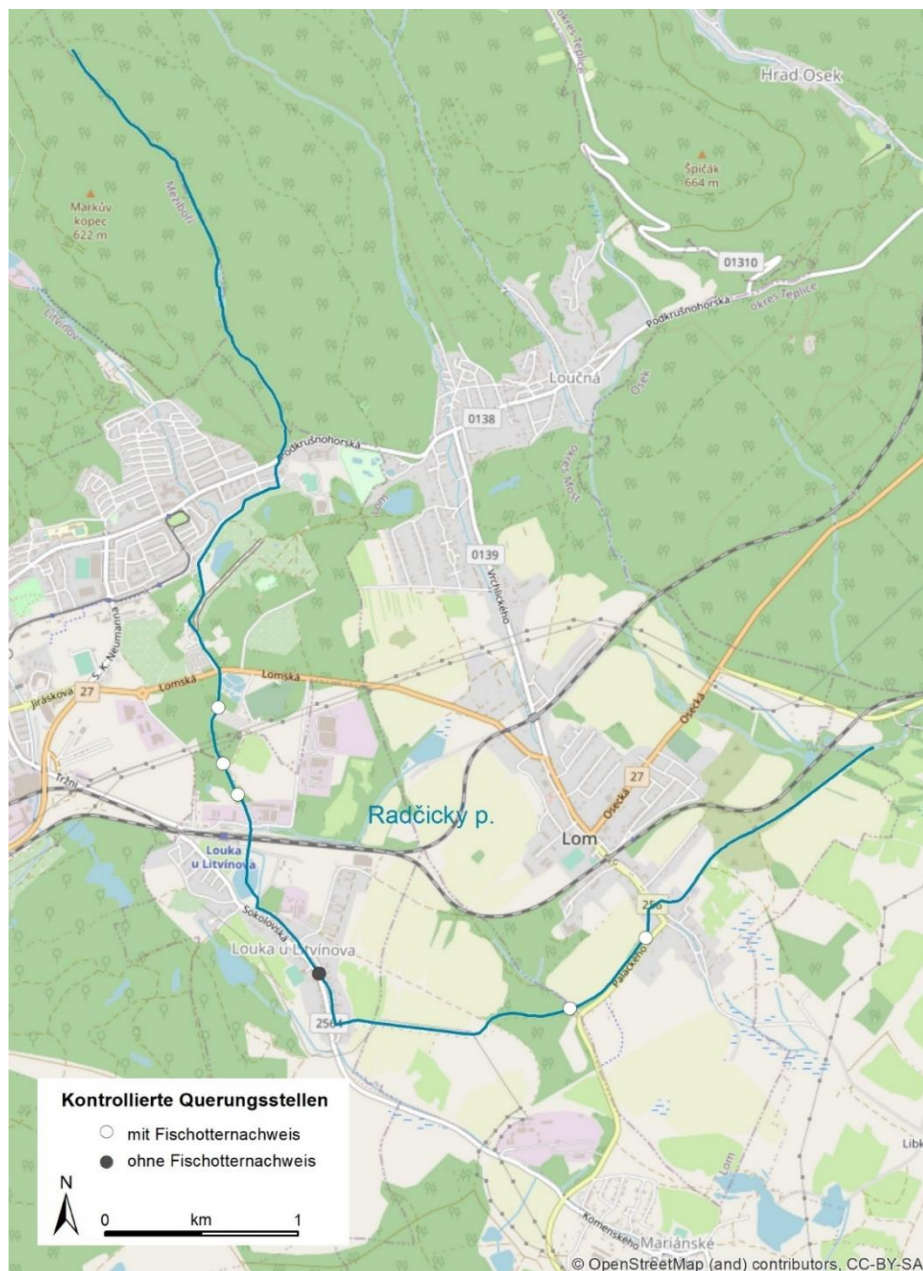
Gefährdungsstellen

Insgesamt wurden 21 Querungsstellen entlang des Gewässers kartiert, 16 Brücken, drei Wehre und zwei Rohre. Alle Brücken, die Wehre und eines der Rohre sind für den Otter passierbar. Das verbleibende Rohr ist für den Otter nur bei Niedrigwasser passierbar, bei einem hohen Wasserstand ist der Otter gezwungen die Straße zu queren. Diese Gefährdungsstelle ist in der Karte rot dargestellt.
