# Zhodnocení prostředí toků z pohledu vydry říční Ústecký kraj

Zpráva

ALKA Wildlife, o.p.s.

2021

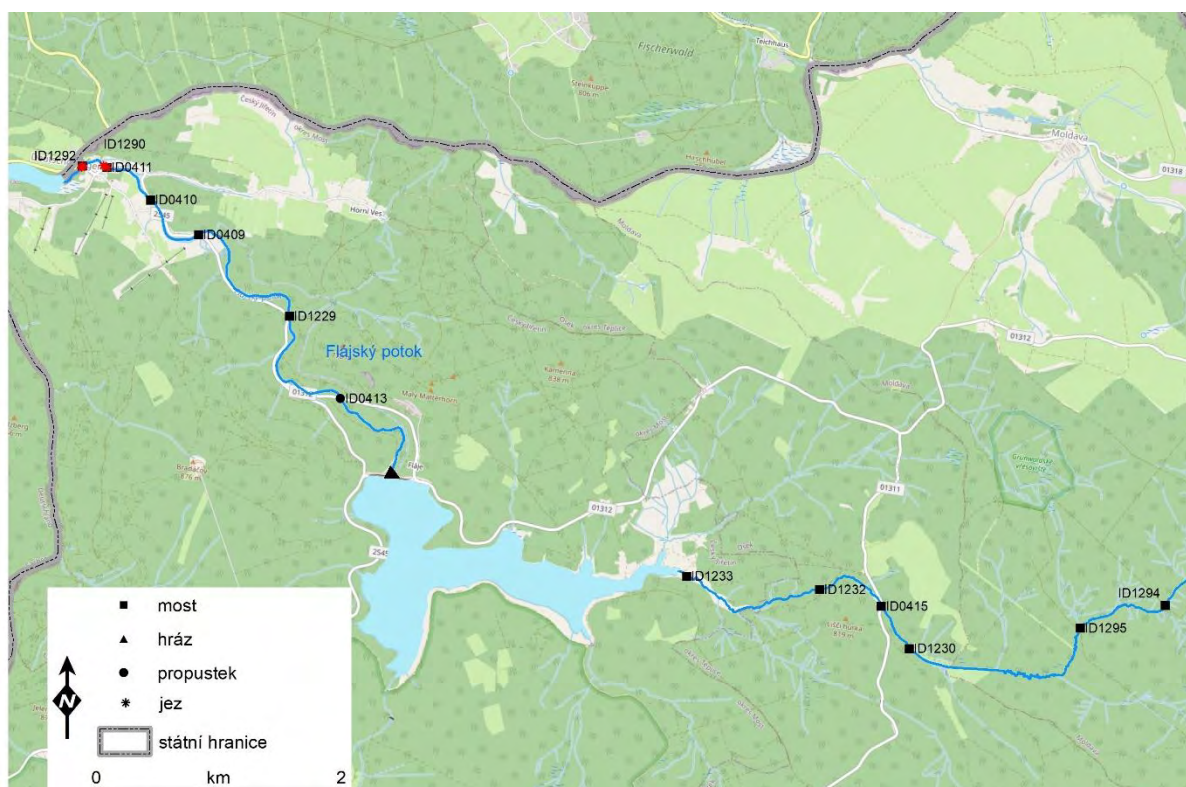
Obrázek 9.3. Rozmístění jednotlivých příčných překážek na toku (červeně pro vydrů nebezpečné překážky).

Celkem bylo na toku identifikováno 19 příčných překážek (Obr. 9.3). V 12-ti případech jde o mosty, ve dvou případech o jezy, ve dvou případech o propustky a v jednom případě o hráz vodní nádrže. Všechny mosty a propustky jsou pro vydru vodou průchozí. Dva jezy a hráz vodní nádrže jsou pro vydru vodou neprůchozí a vydra je musí obejít po souši. Hráz vodní nádrže Fláje musí vydra zdolat po souši, ale při jejím obcházení se dostane jen na místní komunikaci vedoucí k objektům povodí, a kde je normální provoz zakázán. Oba identifikované jezy (ID1290 a ID1292) jsou pro vydru nebezpečné. Nacházejí se v úseku toku, kde jsou břehy opatřeny kolmými stěnami a vydry mohou vylézt z toku jen dále proti či po proudu. Při pochodu po souši se pak dostanou na silniční komunikaci.

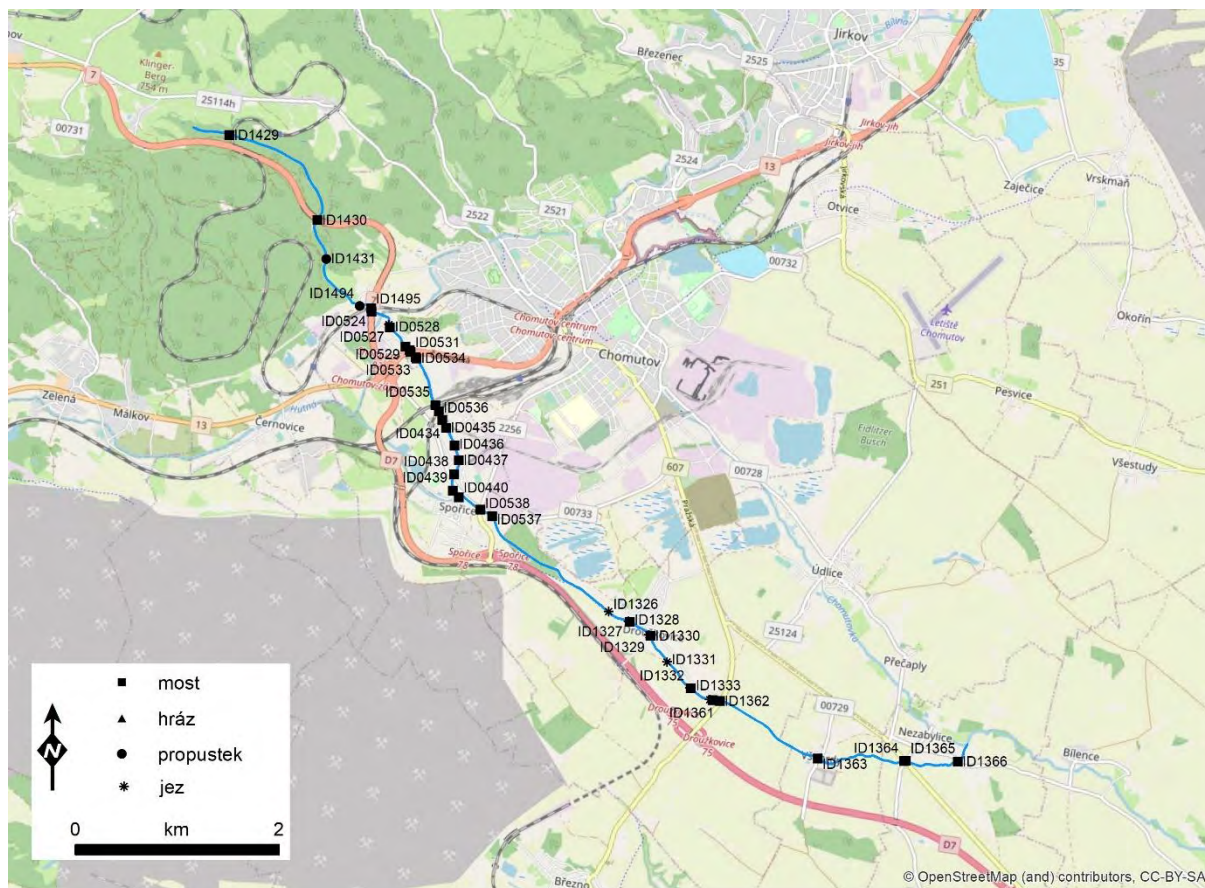
Obrázek 10.3. Rozmístění jednotlivých příčných překážek na toku (červeně pro vydru nebezpečné překážky).

Celkem bylo na toku identifikováno 41 příčných překážek (Obr. 10.3). V 30-ti případech jde o mosty, v 7 případech o jezy, ve dvou případech o propustky. Všechny mosty a jeden jez jsou pro vydru vodou průchozí. Zbývajících příčné překážky může vydra bezpečně překonat po souši.

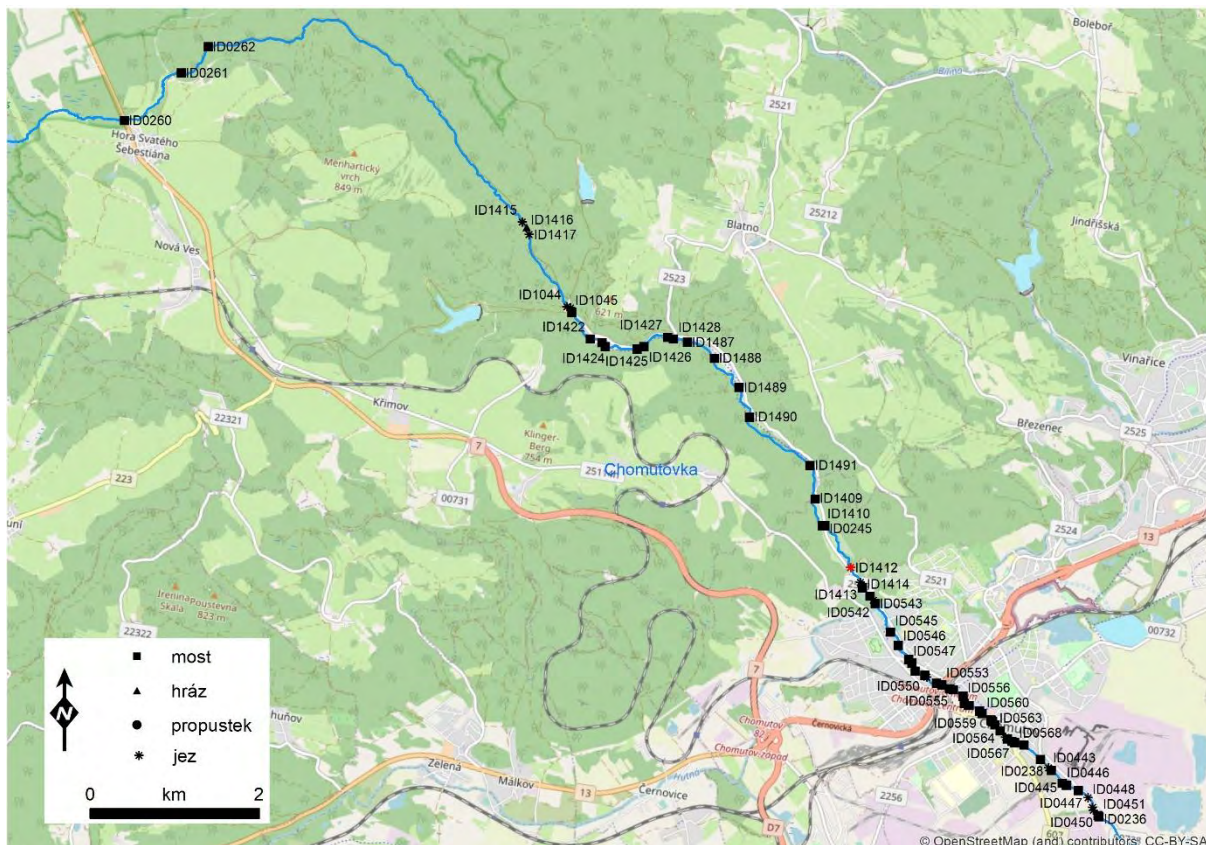
Obrázek 11.3. Rozmístění jednotlivých příčných překážek na toku (červeně pro vydrů nebezpečné překážky).

Celkem bylo na horním toku identifikováno 64 příčných překážek (Obr. 11.3). V 49-ti případech jde o mosty, v 14 případech o jezy a v jednom případě o hráz. Všechny mosty a šest jezů je pro vydru vodou průchozí. Další sedm jezů a hráz může vydra bezpečně obejít po souši. Nebezpečný je pouze jeden jez (ID1412).

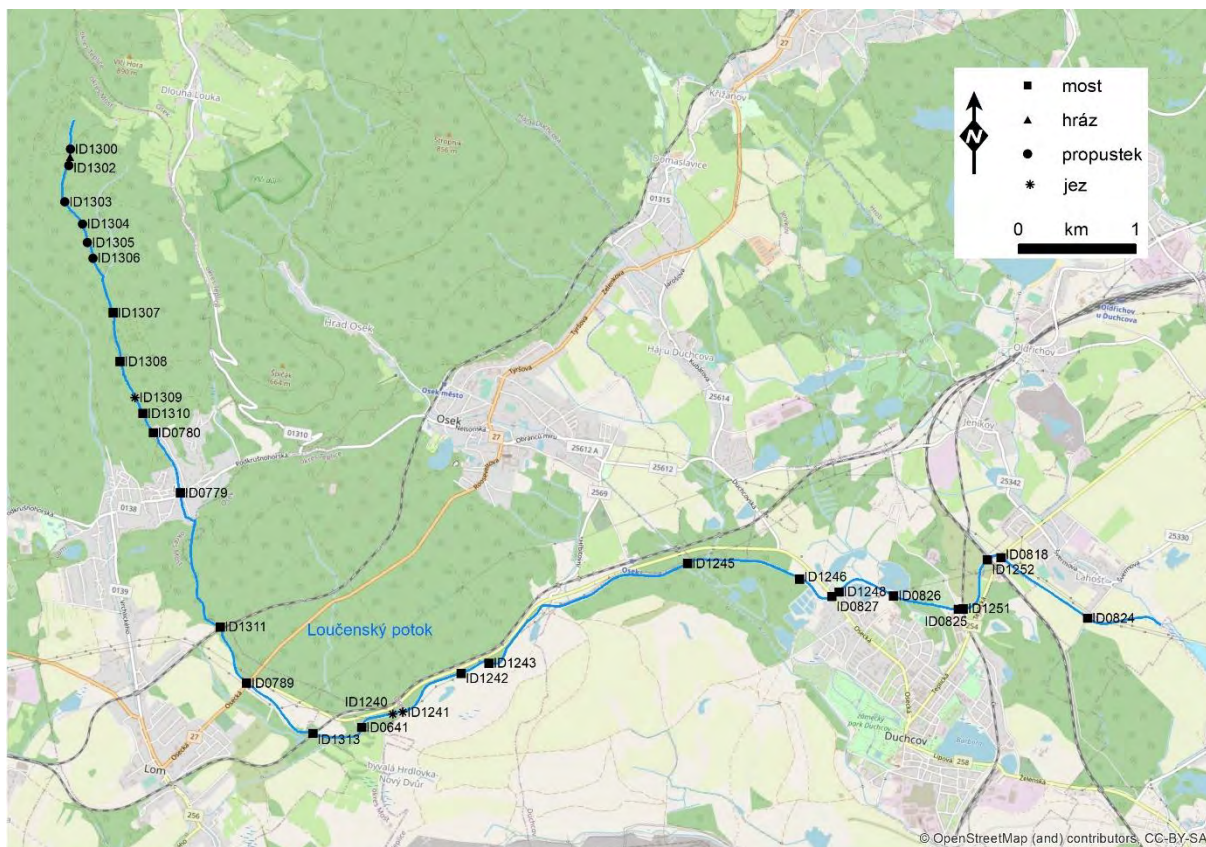
Obrázek 13.3. Rozmístění jednotlivých příčných překážek na toku (červeně pro vydrů nebezpečné překážky).

Celkem bylo na toku identifikováno 31 příčných překážek (Obr. 13.3). V 21 případech jde o mosty, v 6-ti případech jde o propustek, v třech případech o jez a v jednom případě o hráz. Všechny mosty a pět propustků jsou pro vydru vodou průchozí. Zbývající jeden propustek, tři jezy a hráz může vydra bezpečně překonat po souši.

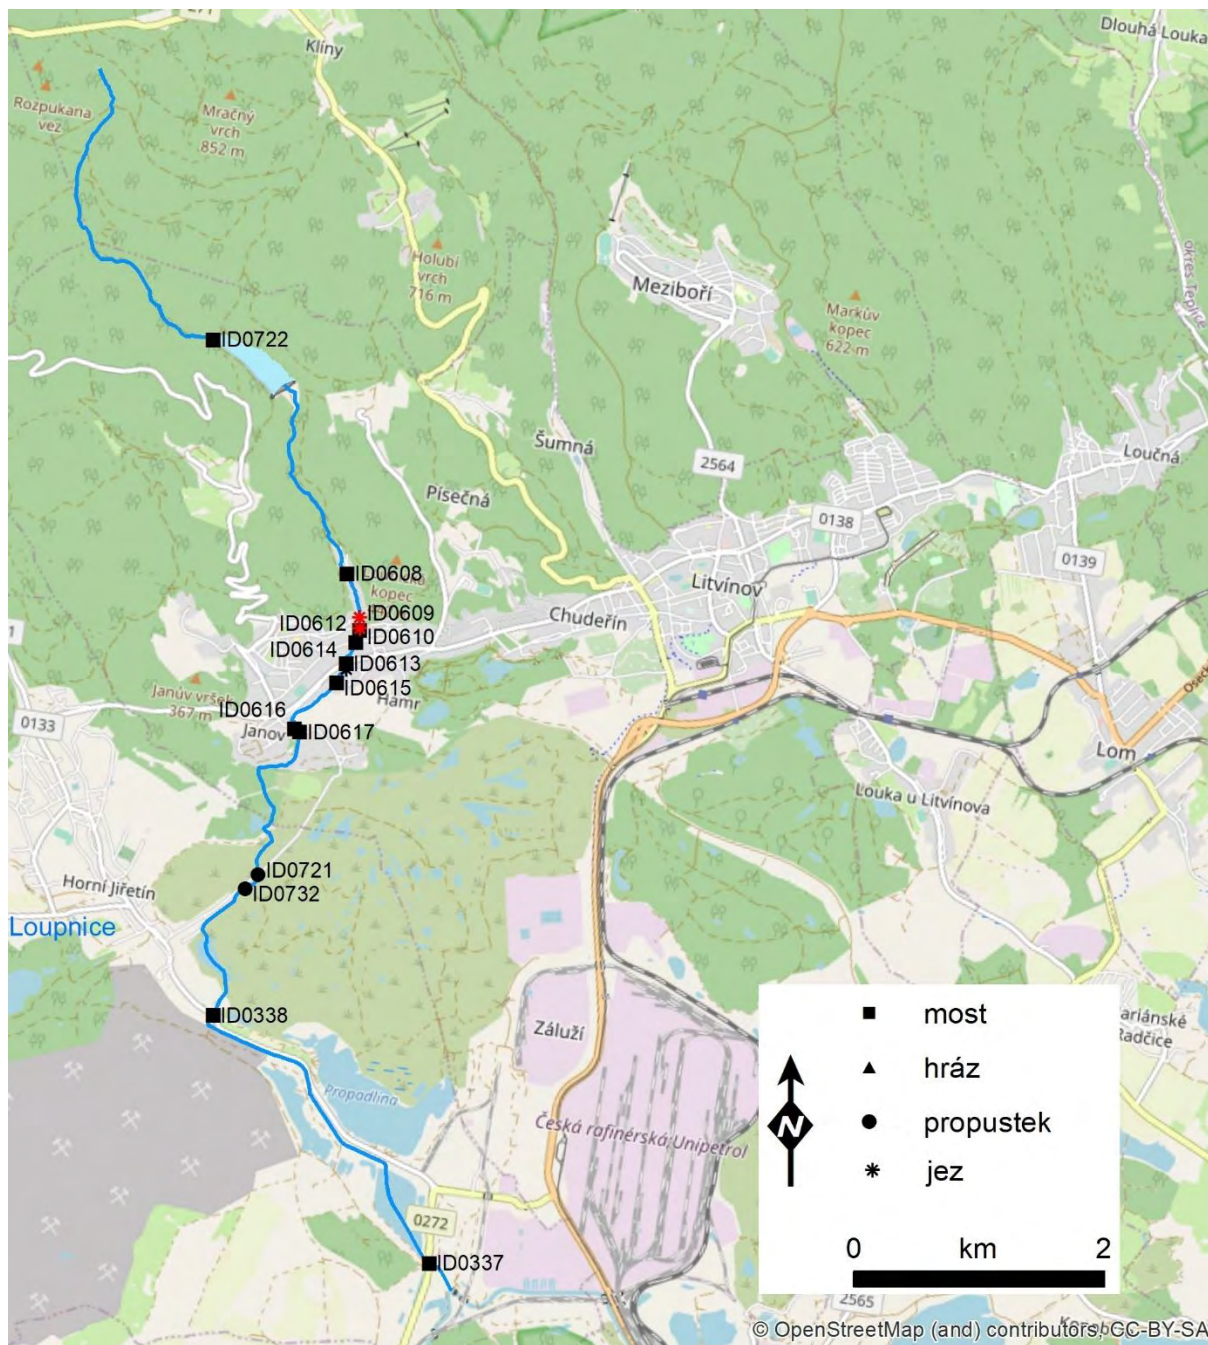
Obrázek 14.3. Rozmístění jednotlivých příčných překážek na toku (červeně pro vydrů nebezpečné překážky).

Celkem bylo na toku identifikováno 13 příčných překážek (Obr. 14.3). V 8 případech jde o mosty, ve třech případech jde o jez a ve dvou případech o propustek. Všechny mosty a jeden jez jsou pro vydru vodou průchozí. Oba propustky může vydra bezpečně překonat po souši. Zbývající dva jezy (ID0609 a ID0610) je pro vydru neprůchozí a vydra je musí překonat po souši, kde se dostane do intravilánu obce Janov s řadou komunikací.

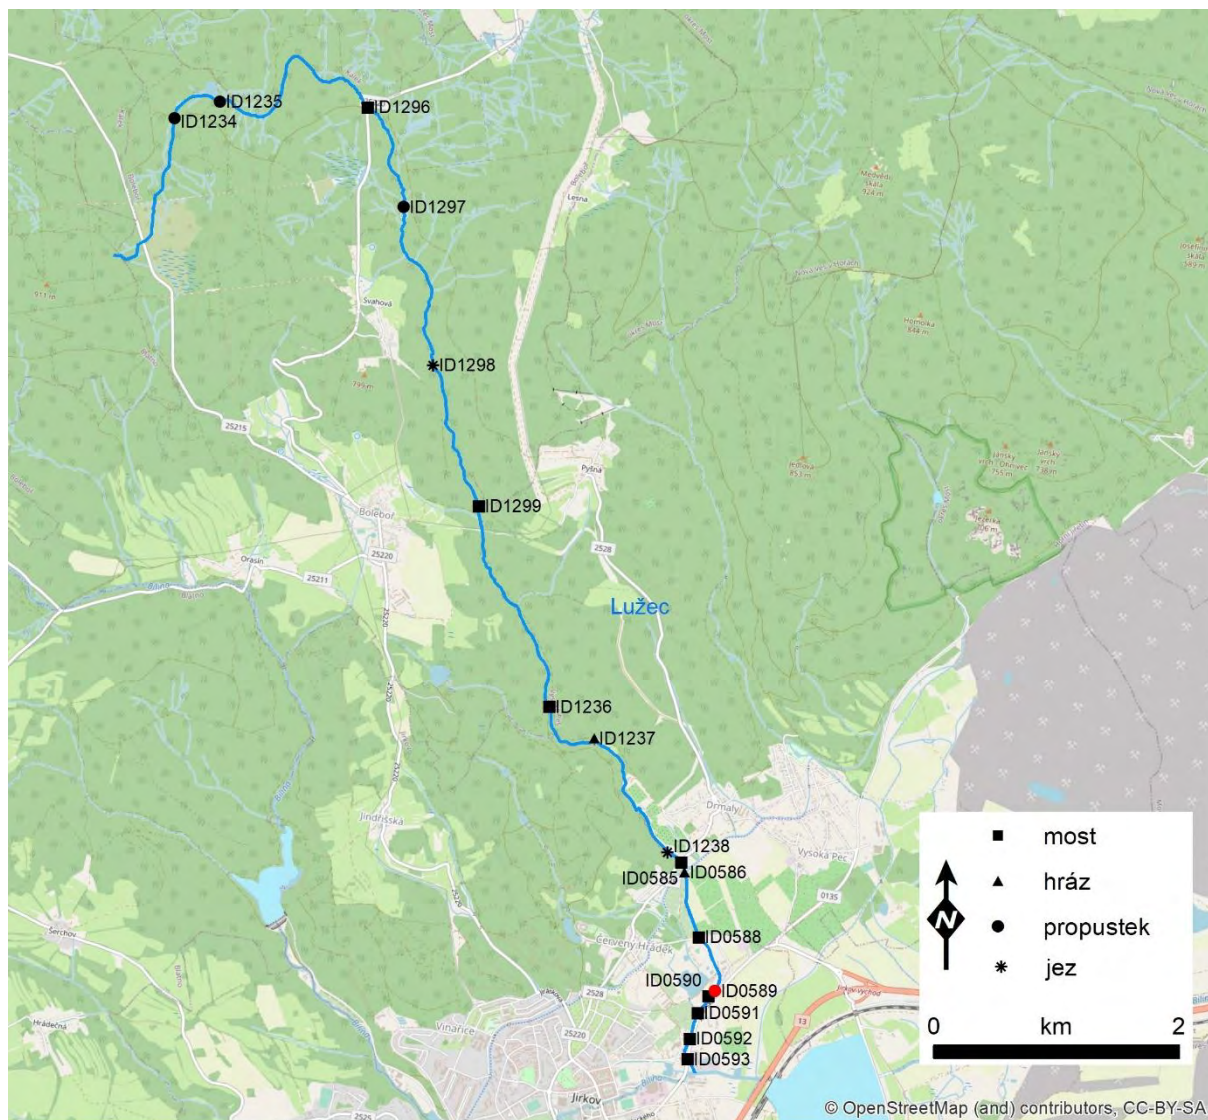
Obrázek 15.3. Rozmístění jednotlivých příčných překážek na toku (červeně pro vydru nebezpečné překážky).

Celkem bylo na toku identifikováno 15 příčných překážek (Obr. 15.3). V 7mi případech jde o mosty, ve 4 případech o propustky, ve dvou případech o jezy a ve dvou případech o hráze. Všechny mosty a jeden jez a tři propustky jsou pro vydru vodou průchozí. Jeden jez a obě hráze může vydra bezpečně překonat po souši. Pouze jedna překážka, propustek (ID0589) je v případě vyššího průtoku vody pro vydru neprůchozí a při jeho obcházení po souši se vydra dostane na místní komunikaci. Naštěstí je zde provoz pravděpodobně malý a riziko srážky s projíždějícím vozidlem nízké.

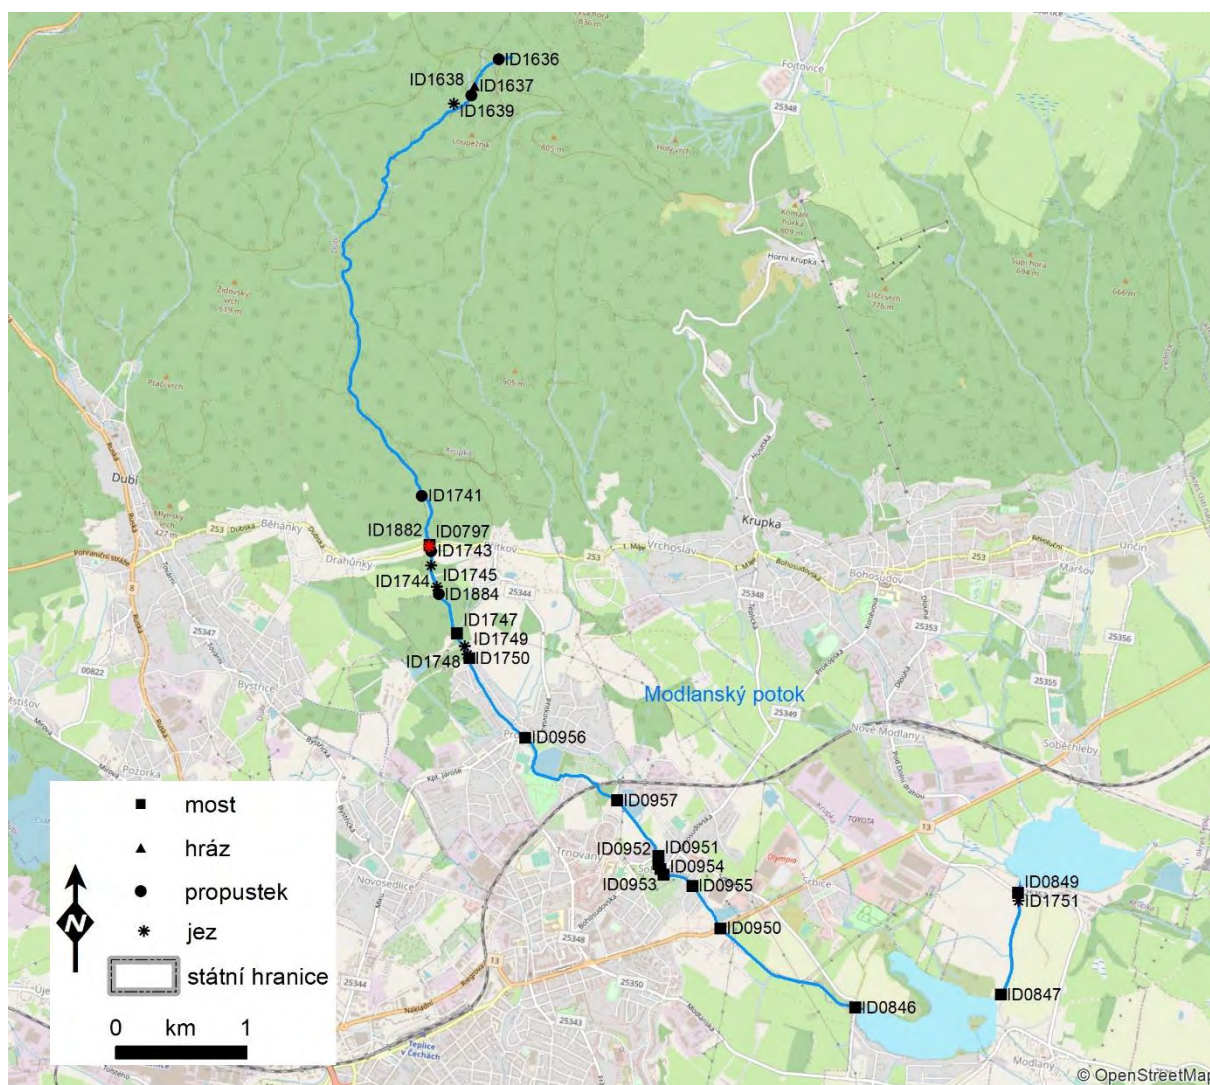
Obrázek 16.3. Rozmístění jednotlivých příčných překážek na toku (červeně pro vydrů nebezpečné překážky).

Celkem bylo na toku identifikováno 27 příčných překážek (Obr. 16.3). V 14ti případech jde o mosty, v 7-mi případech jde o jez, v 5-ti případech o propustek a ve dvou případech o hráz. Všechny mosty a čtyři propustky a jeden jez jsou pro vydru vodou průchozí. Jeden propustek musí vydra překonat po souši, propustek se ale nachází na lesní stezce bez provozu, přechod je tedy pro vydru bezpečný. Obě hráze jsou pro vydru po souši bezpečně překonatelné. Pět jezů může vydra bezpečně překonat po souši. Pouze jediný jez (ID1882) je pro vydru nebezpečný. Nachází se na toku pod silnicí č. 253.

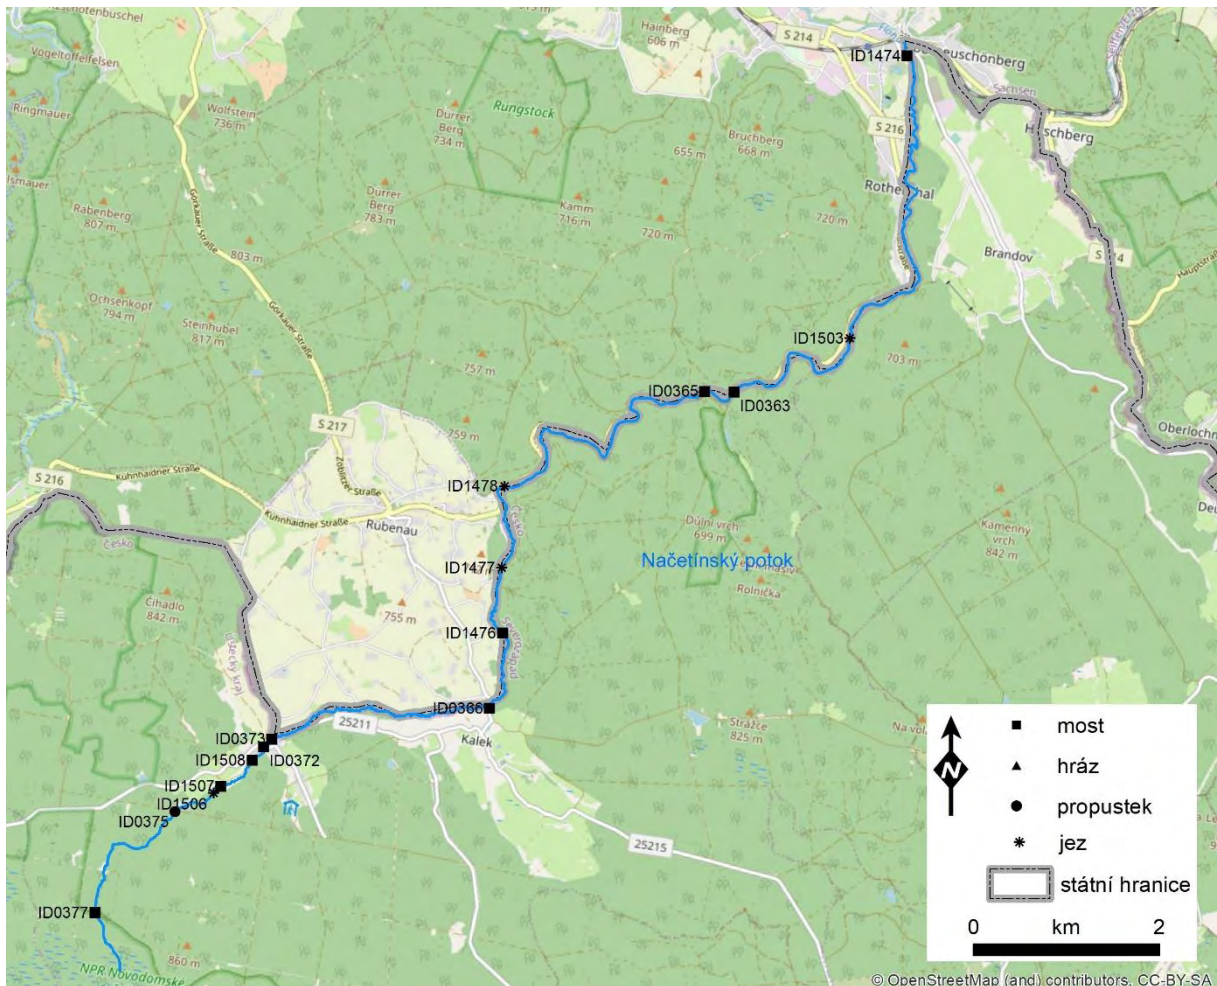
Obrázek 17.3. Rozmístění jednotlivých příčných překážek na toku (červeně pro vydrů nebezpečné překážky).

Celkem bylo na toku identifikováno 16 příčných překážek (Obr. 17.3). V 10-ti případech šlo o mosty, v pěti případech o jezy a v jednom případě o propustek. Všechny mosty, propustek a jeden jez jsou pro vydru vodou průchozí. Ostatní příčné překážky jsou pro vydru vodou neprůchozí, ale dají se obejít po souši bez nutnosti přejít silnici.

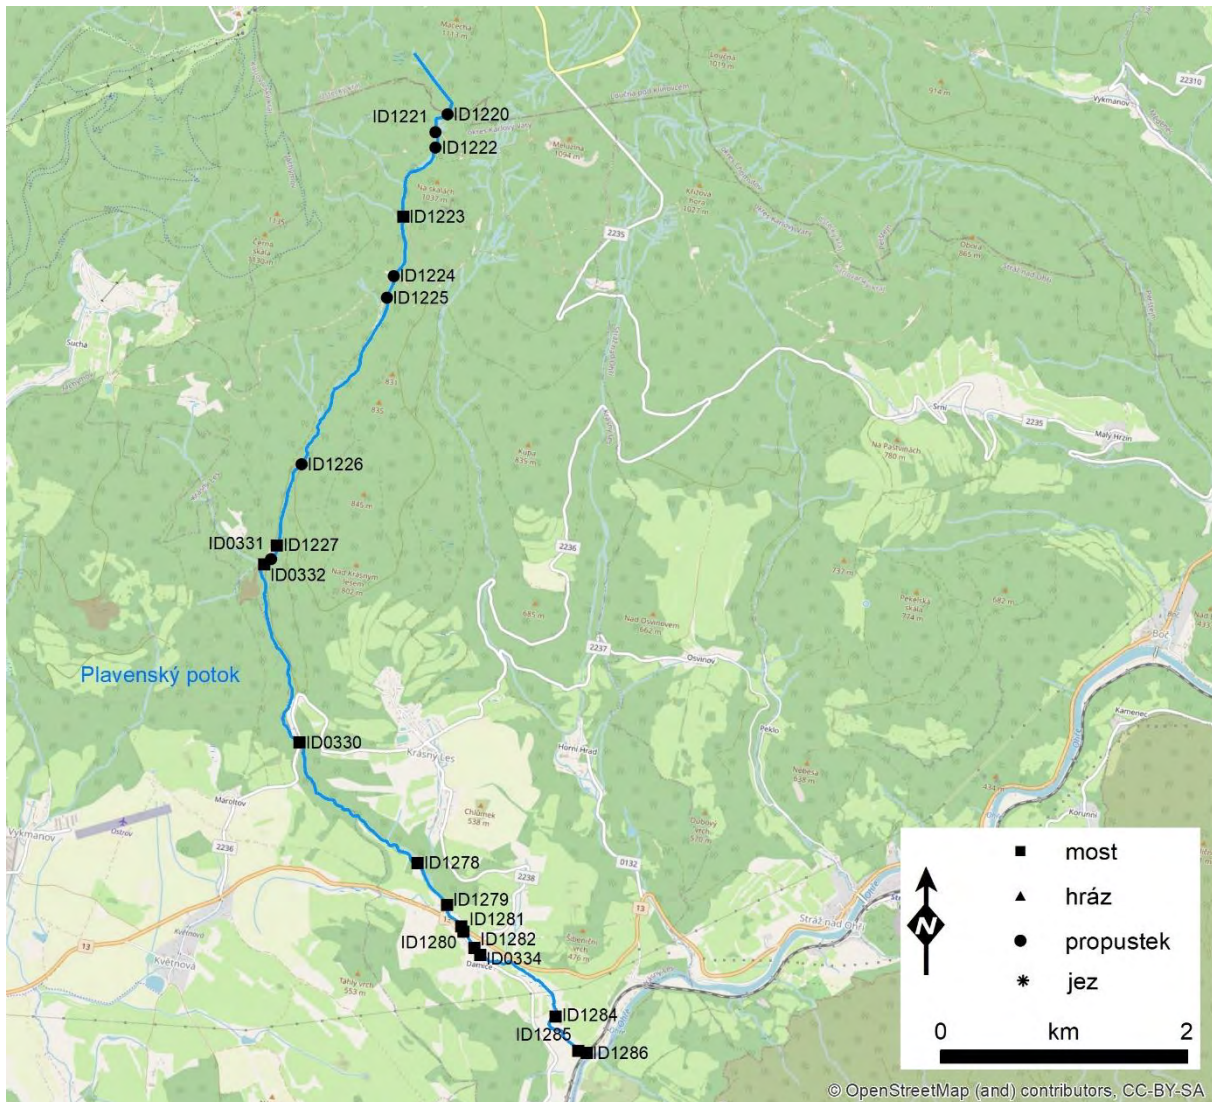
Obrázek 18.3. Rozmístění jednotlivých příčných překážek na toku (červeně pro vydra nebezpečné překážky).

Celkem bylo na toku identifikováno 18 příčných překážek (Obr. 18.3). V 11 případech jde o mosty a v 7-mi případech o propustek. Všechny mosty a šest propustků je pro vydra vodou průchozí. Zbývající propustek může vydra bezpečně překonat po souši.

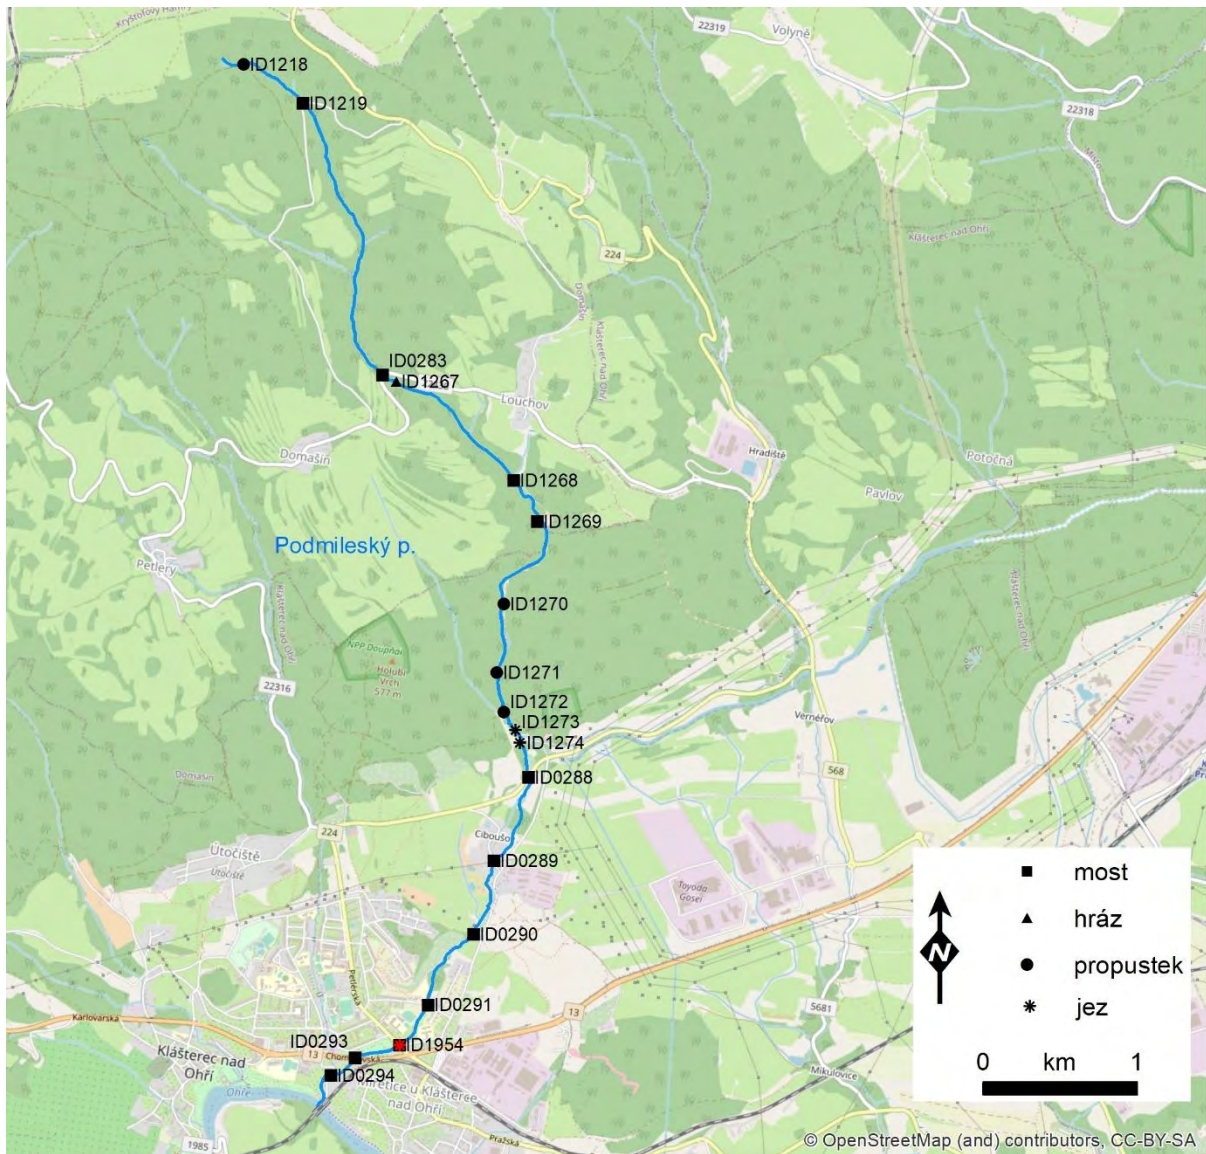
Obrázek 19.3. Rozmístění jednotlivých příčných překážek na toku (červeně pro vydrů nebezpečné překážky).

Celkem bylo na toku identifikováno 17 příčných překážek (Obr. 19.3). V 9-ti případech jde o mosty, ve čtyřech případech o propustky, ve třech případech a jezy a v jednom případě o hráz. Všechny mosty a tři propustky jsou pro vydru vodou průchozí. Zbývající propustek, hráz a dva jezy může vydra bezpečně překonat po souši. Poslední jez (ID1954) je v těsné blízkosti mostu a při jeho překonání se vydra nemusí vrátit pod most, ale dostane se na silnici.

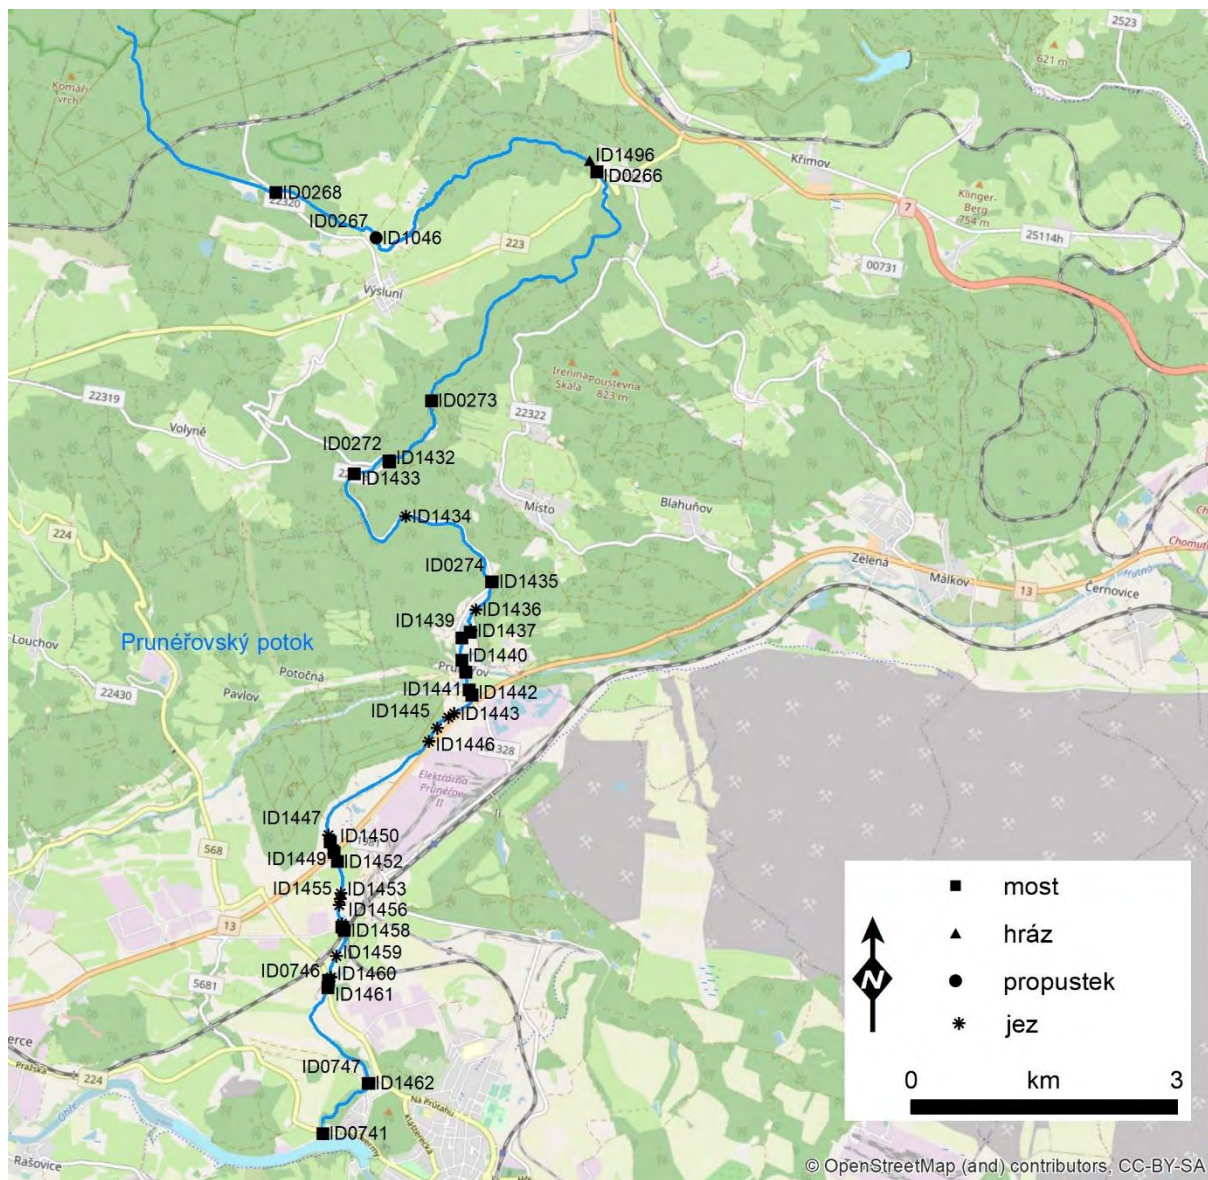
Obrázek 20.3. Rozmístění jednotlivých příčných překážek na toku (červeně pro vydrů nebezpečné překážky).

Celkem bylo na toku identifikováno 45 příčných překážek (Obr. 20.3). V 25-ti případech jde o mosty, v 17 případech o jezy, ve dvou případech o propustky a v jednom případě o hráz. Všechny mosty a 12 jezů a oba propustky jsou pro vydru vodou průchozí. Zbývajících pět jezů a hráz může vydra bezpečně překonat po souši.

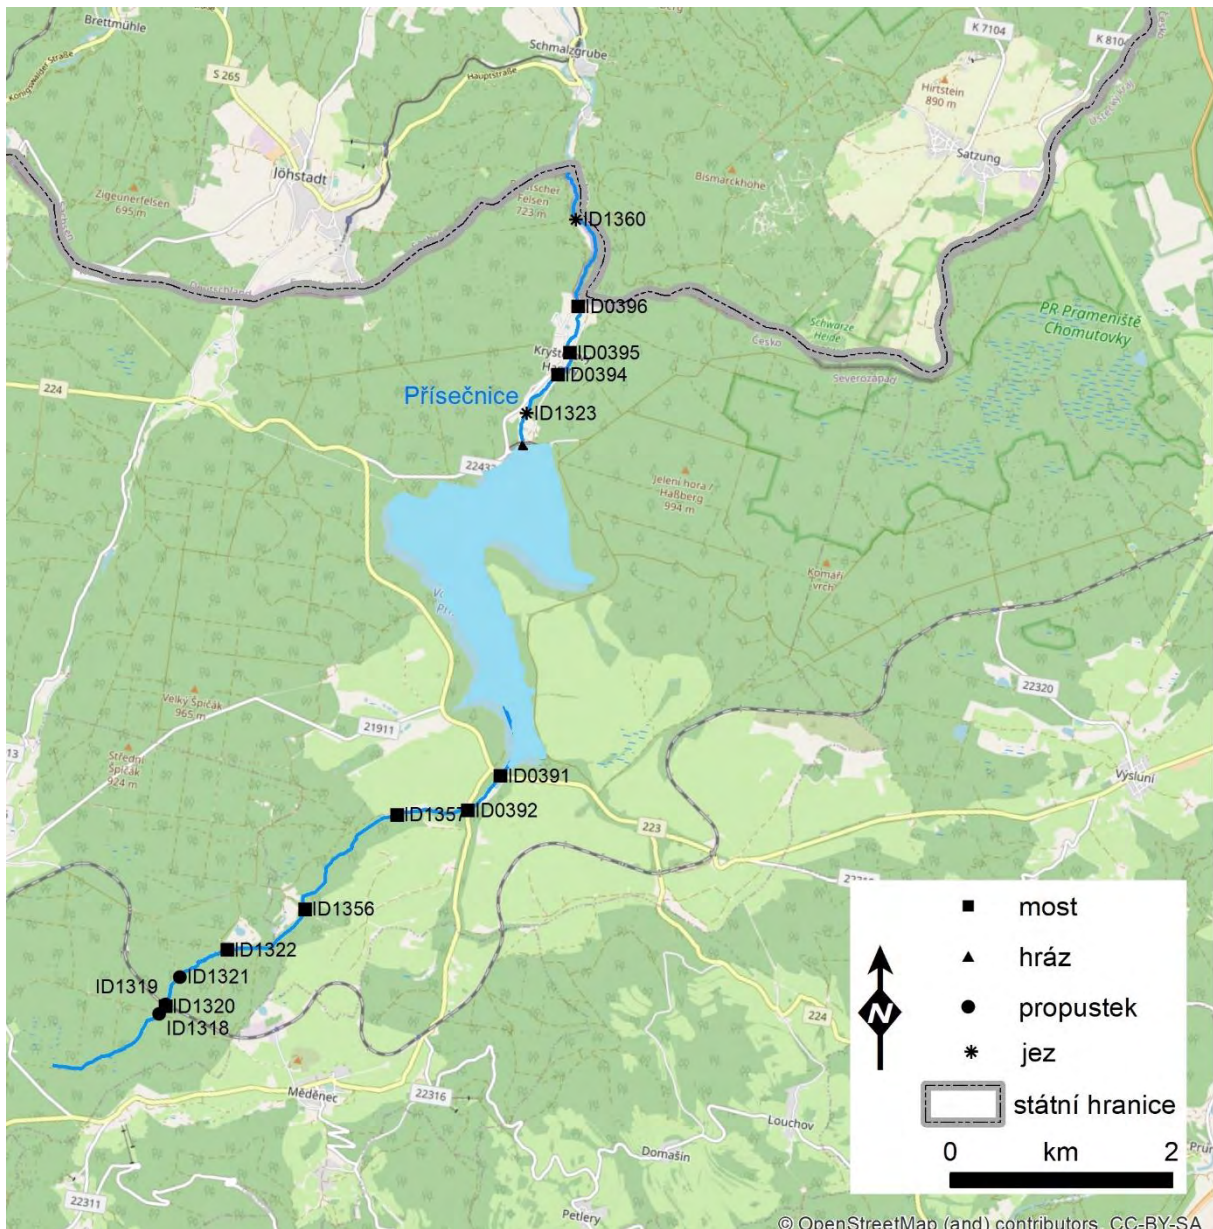
Celkem bylo na toku identifikováno 14 příčných překážek (Obr. 21.3). V 9-ti případech šlo o mosty, ve dvou případech o jezy, a ve třech případech o propustek. Navíc se na toku nachází údolní nádrž Prácheňice. Všechny mosty jsou pro vydra vodou průchozí. Dva propustky a jeden jez jsou také pro vydra vodou průchozí. Jeden neprůchozí propustek se nachází na lesní komunikaci s omezeným provozem. Neprůchozí jez vydra může bez problémů obejít po souši. Hráz vodní nádrže Prácheňice musí vydra zdolat po souši, ale při obcházení objektů se dostane jen na místní komunikaci vedoucí k objektům povodí, a kde je normální provoz zakázán.

Obrázek 21.3. Rozmístění jednotlivých příčných překážek na toku (červeně pro vydru nebezpečné překážky).

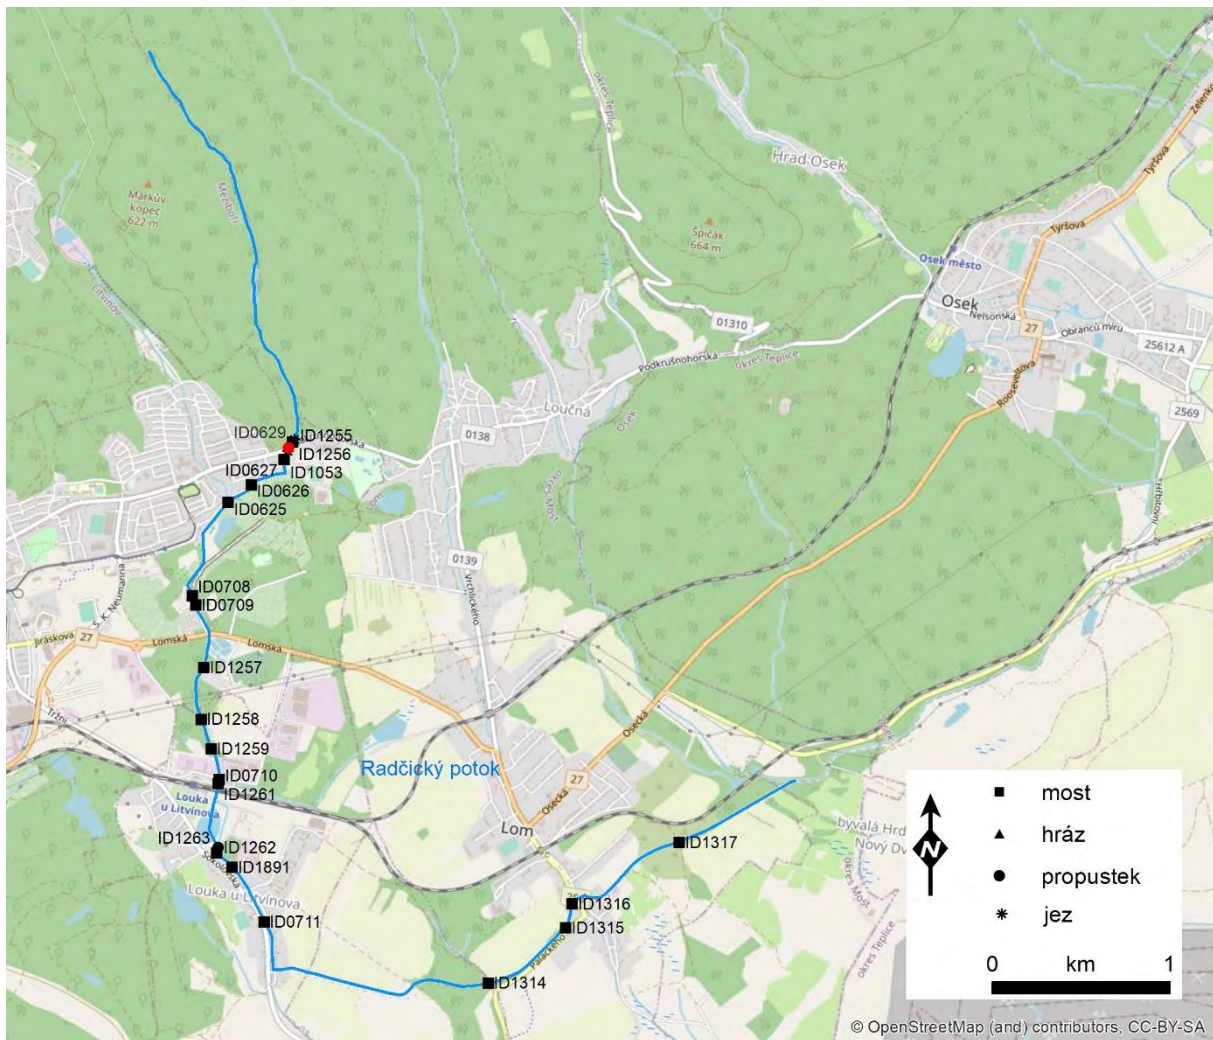
Celkem bylo na toku identifikováno 21 příčných překážek (Obr. 22.3). V 14 případech jde o mosty, ve třech případech jde o jez a ve dvou případech o propustek. Všechny mosty a jeden propustek jsou pro vydru vodou průchozí. Všechny tři jezy může vydra bezpečně překonat po souši. Zbývající propustek (ID0629) je pro vydru průchozí jen za nízkých průtoků. V případě zvýšených průtoků musí vydra překonat propustek po souši a narazí na silnici č. 138.

Obrázek 22.3. Rozmístění jednotlivých příčných překážek na toku (červeně pro vydrů nebezpečné překážky).

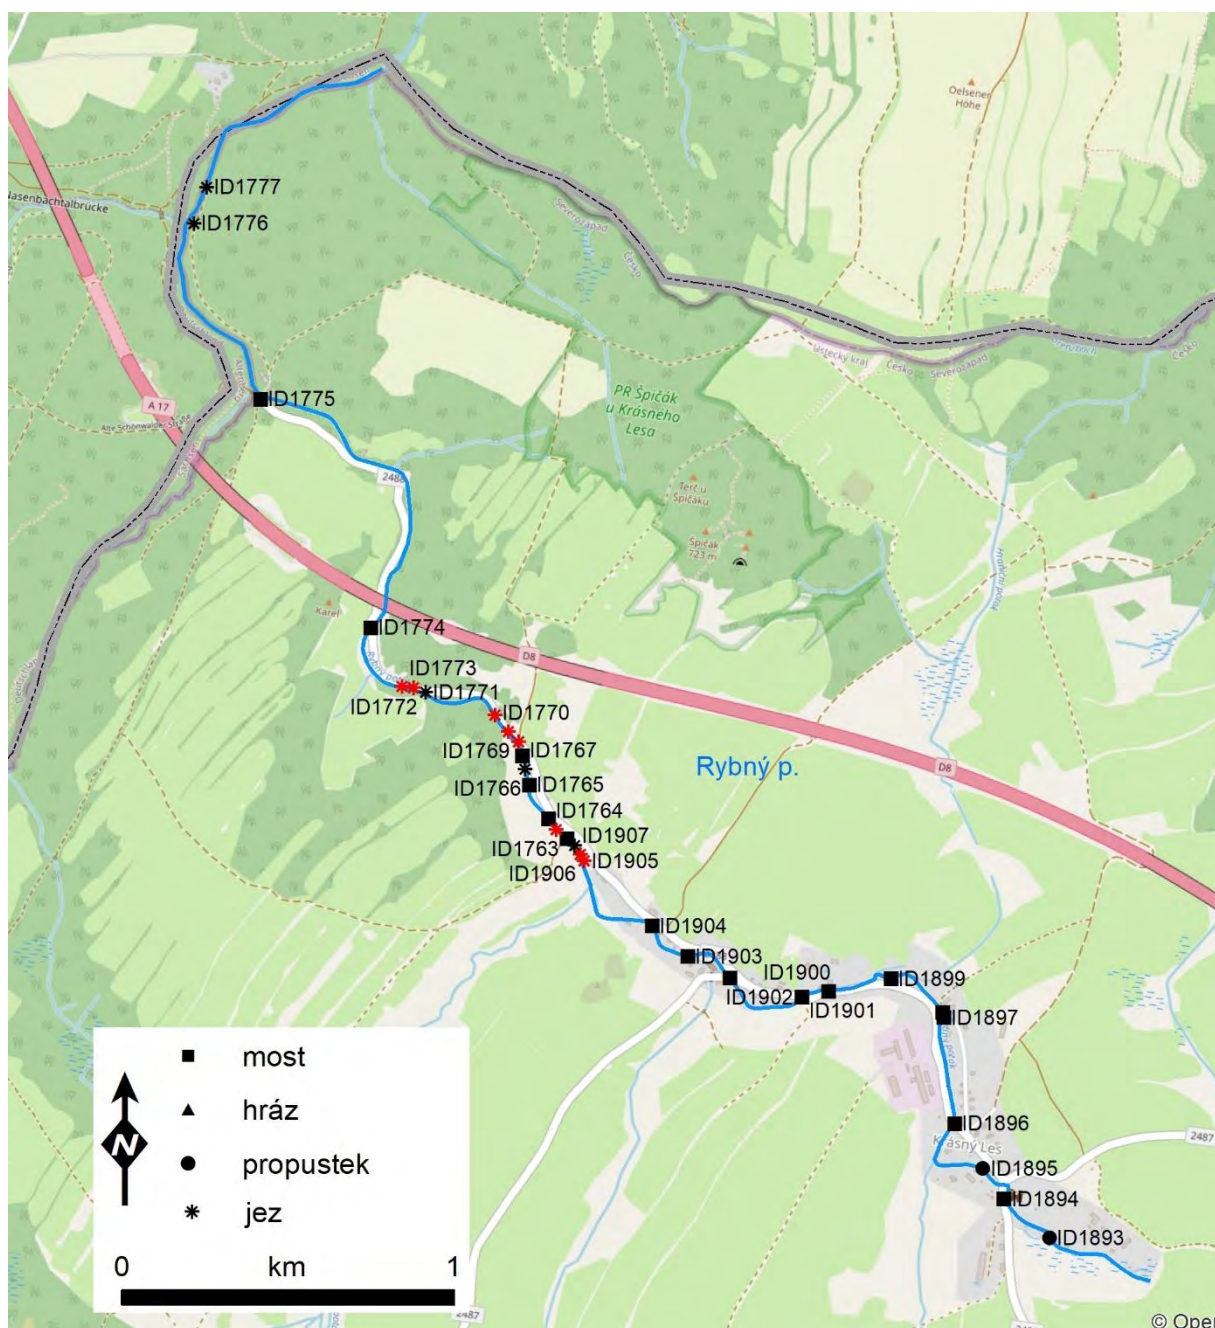
Celkem bylo na toku identifikováno 31 příčných překážek (Obr. 23.3). V 16-ti případech jde o mosty, v 13-ti případech jde o jezy a ve dvou případech o propustek. Všechny mosty, propustky a jeden jez jsou pro vydru vodou průchozí. Zbývajících 12 jezů je pro vydru vodou neprůchozích, z čehož čtyři jezy může vydra bezpečně obejít po souši a osm jezů je nebezpečných. Problém spočívá v kombinaci vodou neprůchozích jezů a kolmých zdí na obou březích toků. Při obcházení jezů po souši musí vydra urazit poměrně velkou vzdálenost, aby se dostala ven/dovnitř toku a přitom se může dostat na s tokem souběžně probíhající komunikaci. Naštěstí provoz na silnici je minimální a tedy i riziko kolize je nízké.

Obrázek 23.3. Rozmístění jednotlivých příčných překážek na toku (červeně pro vydru nebezpečné překážky).

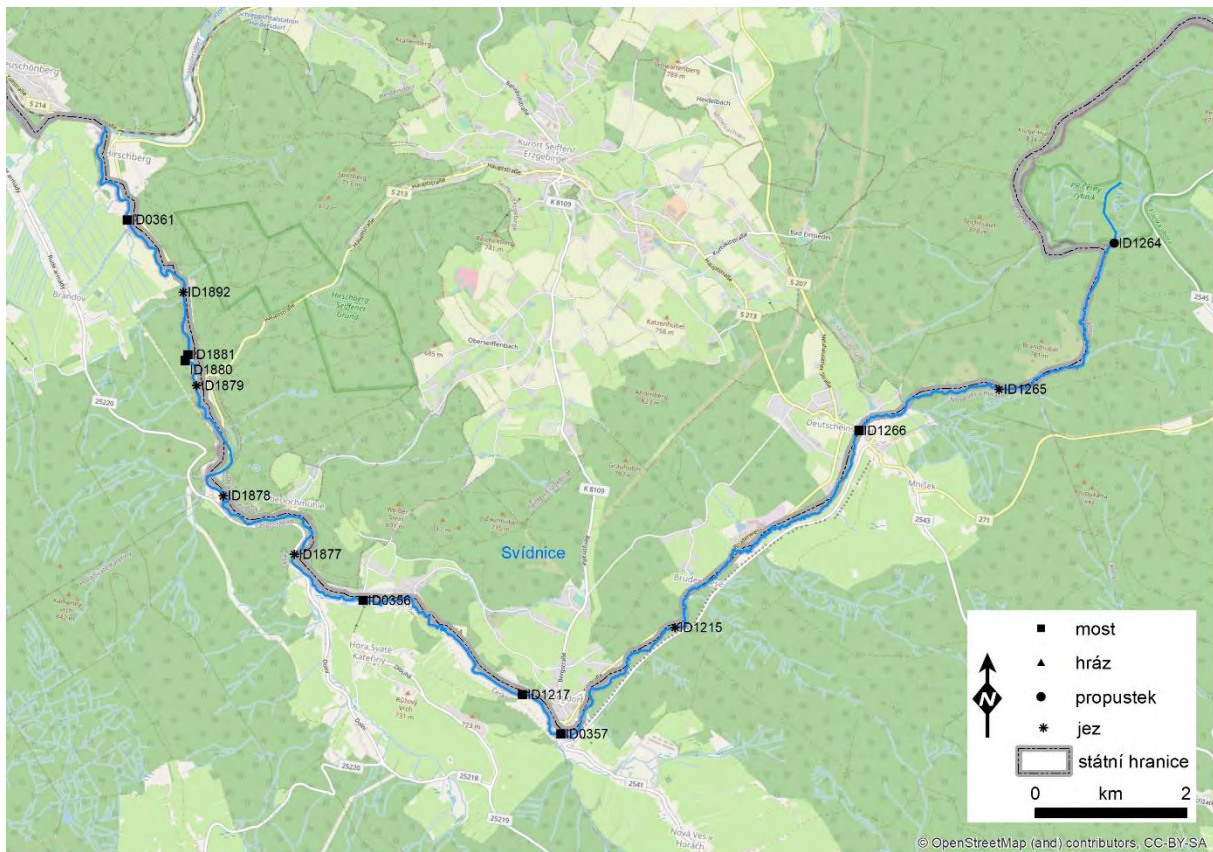
Celkem bylo na toku identifikováno 14 příčných překážek (Obr. 3). V 7-mi případech šlo o mosty, v šesti případech o jezy a v jednom případě o propustek. Všechny mosty a propustek jsou pro vydru vodou průchozí. Tři jezy jsou pro vydru vodou neprůchozí, ale dají se obejít po souši bez nutnosti přejít silnici.

Obrázek 24.3. Rozmístění jednotlivých příčných překážek na toku (červeně pro vydrů nebezpečné překážky).

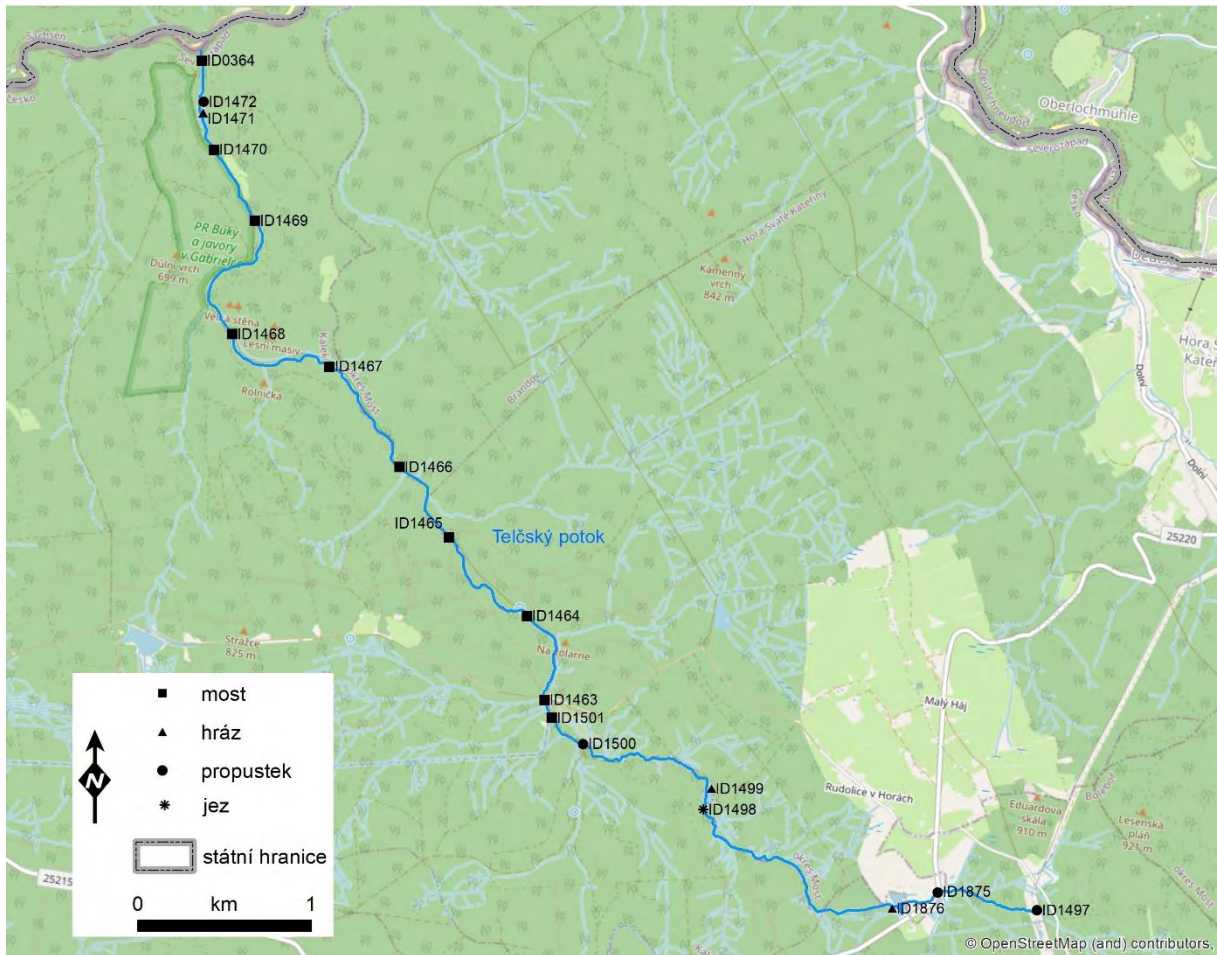
Celkem bylo na toku identifikováno 18 příčných překážek (Obr. 3). V 10ti případech jde o mosty, ve 4 případech o propustky, v jednom případě o jez a ve třech případech o hráze. Všechny mosty a dva propustky jsou pro vydru vodou průchozí. Ostatní příčné překážky na toku jsou pro vydru bezpečně průchozí po souši.

Obrázek 25.3. Rozmístění jednotlivých příčných překážek na toku (červeně pro vydru nebezpečné překážky).
