# Zhodnocení prostředí toků z pohledu vydry říční Ústecký kraj

Zpráva

ALKA Wildlife, o.p.s.

2021

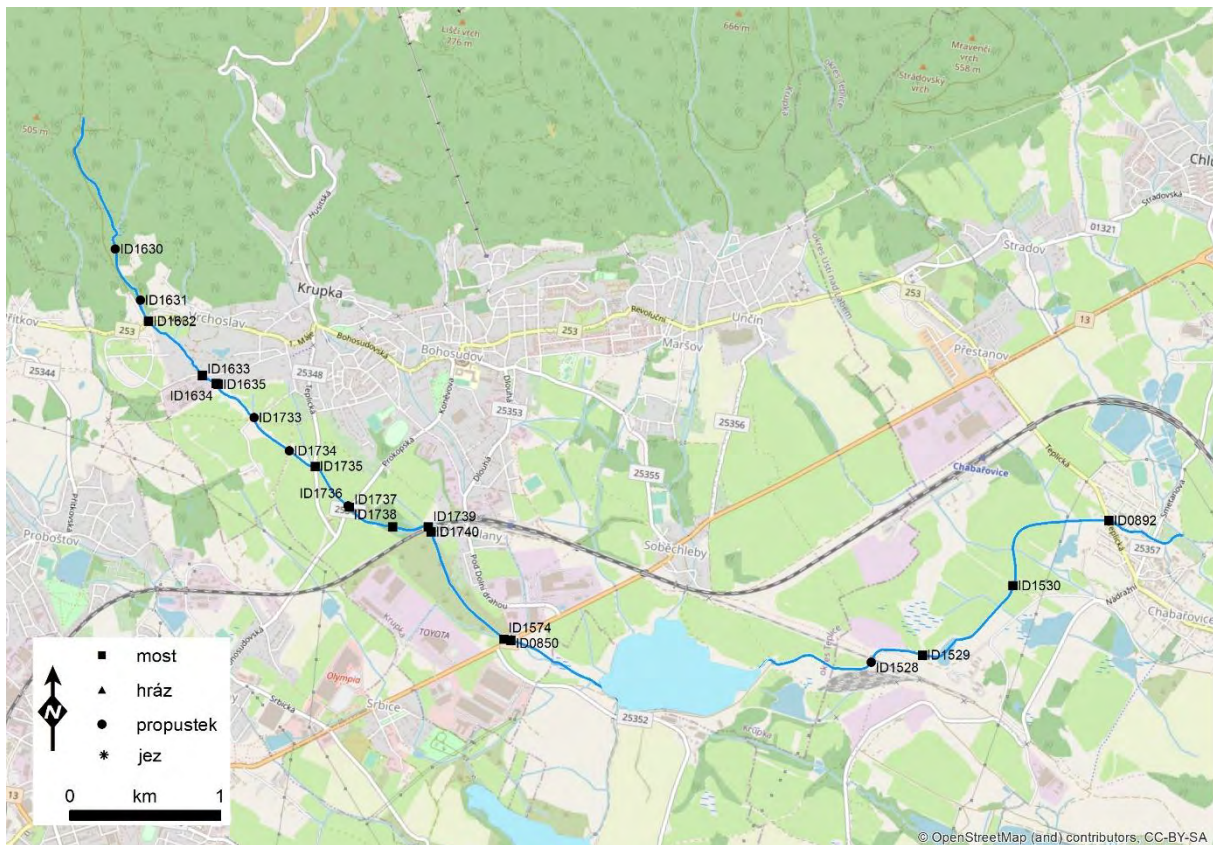
Celkem bylo na toku identifikováno 21 příčných překážek (Obr. 26.3). V 16ti případech jde o mosty, v 6-ti případech jde o propustek a jedna hráz nádrže Kateřina. Všechny mosty a pět propustků jsou pro vydru vodou průchozí. Jeden propustek musí vydra překonat po souši, propustek se ale nachází na lesní stezce bez provozu, přechod je tedy pro vydru bezpečný. Podobně i hráz nádrže Kateřina je pro vydru bezpečně překonatelná.

Obrázek 26.3. Rozmístění jednotlivých příčných překážek na toku (červeně pro vydrů nebezpečné překážky).

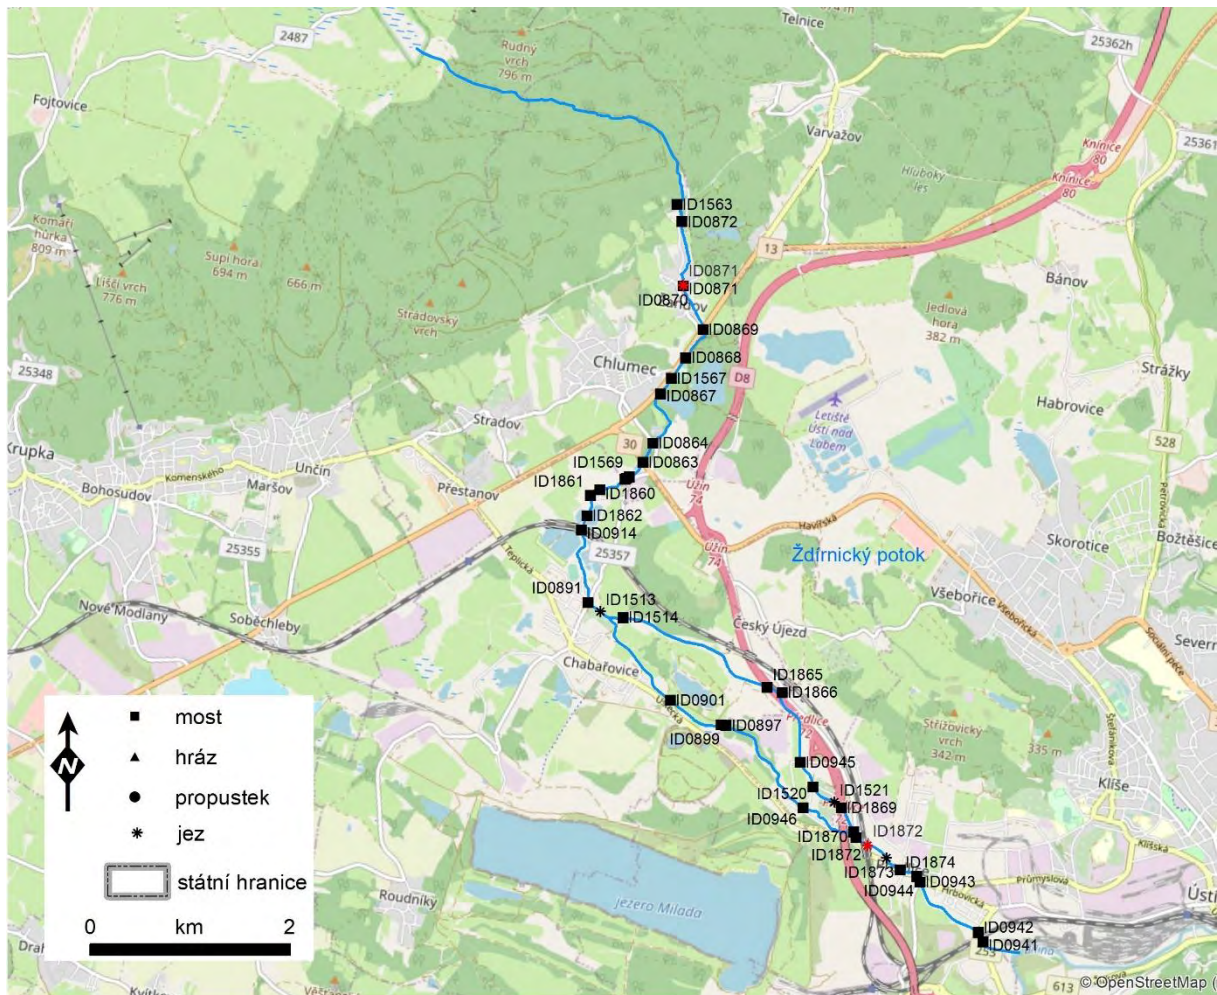
Celkem bylo na toku identifikováno 41 příčných překážek (Obr. 27.3). V 35ti případech jde o mosty, v 5-ti případech jde o jez a jednu překážku představuje stavidlo na toku. Všechny mosty a tři jezy jsou pro vydru vodou průchozí. Jeden jez je možné pro vydru obejít bezpečně po souši. Stavidlo nepředstavuje, pokud je zvednuté, pro vydru problém. Jeden jez je pro vydru nebezpečný. Jez se nachází v části toku s kolmými zdmi. Při přechodu překážky se dostane vydra do intravilánu a musí překonat několik důležitých silnic a riziko srážky s vozidlem je zde také vysoké.

Obrázek 27.3. Rozmístění jednotlivých příčných překážek na toku (červeně pro vydrů nebezpečné překážky).
