Maßnahmenpool - Seznam opatření

Projekt „Lutra lutra“

Objektliste zum Fischotterschutz
Seznam objektů pro ochranu vydry říční

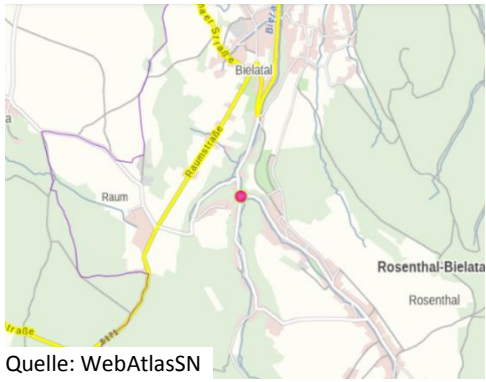
SO 01 – Bau einer Berme und Einrichtung einer Leitzäunung an der Biela in Hermsdorf

<p>Blick bachaufwärts, beide Seiten eignen sich zur Anlage einer Berme</p>
<p>Lage</p>	<p>Gemarkung Hermsdorf (Flst.Nr. 406,1) zwischen den Ortsteilen Bielatal und Rosenthal an der Kreuzung Königsteiner Str. und Schweizermühle</p>	
<p>Koordinaten</p>	<p>50.859098, 14.041421</p>	
<p>Gewässer</p>	<p>Biela</p>	
<p>Bauwerk</p>	<p>Gemauerte Bogenbrücke aus Naturstein entlang der K8747</p>	
<p>Ist-Zustand</p>	<p>Das Gewässer wird unterhalb der stark befahrenen Kreisstraße 8747 durchgeführt. Es finden sich beidseitig keine trockenen Uferstreifen und ein erleichterter Zugang zur Straße ist gegeben. Zudem befindet sich wenige Meter flussabwärts ein Absturz, der besonders für Jungtiere nur überwindbar ist, indem er an Land umgangen wird. Somit wird die Gefahr, dass der Otter an Land weiterwandert und anschließend die Straße passiert um ein Vielfaches erhöht.</p>

<p>Soll-Zustand</p>	<p>Entschärfung der Gefahrenstelle durch Einrichtung mindestens einer Berme oder Installation von Laufbrettern mit Leitzäunung.</p>	
<p>Maßnahmen- beschreibung</p>	<p>Unter der Brücke sollte mindestens einseitig ein trockener Uferstreifen eingerichtet werden. Um eine Lenkwirkung vom Absturz hin zu der Berme zu erzielen, wird die Errichtung einer Leitzäunung dringend empfohlen, um zu verhindern, dass der Fischotter trotz trockener Uferstreifen auf die Straße läuft. Alternativ könnten Laufbretter an den Widerlagern des Bauwerks angebracht werden, um die Durchflussmenge nicht zu verringern.</p>

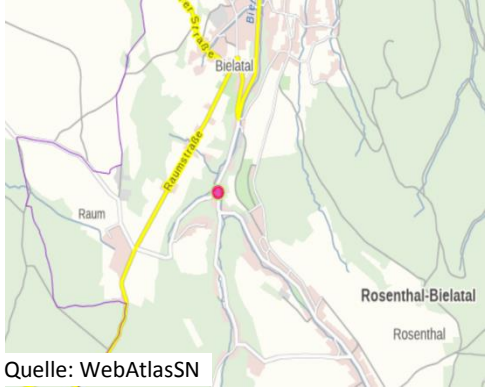
SO 02 – Bau einer Berme an der Biela zwischen Rosenthal und Bielatal

<p>Blick bachaufwärts, beide Seiten eignen sich zur Anlage einer Berme</p>
<p>Lage</p>	<p>Gemarkung Rosenthal/Hermsdorf (Flst.Nr. 406/1, 542/1) an der Kreuzung Talstraße und Raublochstraße</p>	
<p>Koordinaten</p>	<p>50.861027, 14.040841</p>	
<p>Gewässer</p>	<p>Biela</p>	
<p>Bauwerk</p>	<p>Bogenbrücke aus Naturstein entlang der K8747</p>	
<p>Ist-Zustand</p>	<p>Die Bogenbrücke, welche die Kreisstraße 8747 über die Biela führt, weist beidseitig keinen trockenen Uferstreifen auf. Der leichter Zugang entlang der flachen Uferböschung zur Fahrbahn erhöht die Gefahr, dass der Fischotter bei seinen Wanderbewegungen auf die Straße läuft und zum Verkehrsoffer wird.</p>	
<p>Soll-Zustand</p>	<p>Errichtung eines trockene Uferstreifen, beidseitig, mindestens aber am rechten Widerlager oder Installation von Laufbrettern</p>	
<p>Maßnahmen- beschreibung</p>	<p>Die Installation eines trockenen Uferstreifens sollte bevorzugt am rechten Widerlager (flussaufwärts) erfolgen, da hier der Böschungsbereich einigermaßen flach zur Straße verläuft und ein leichter Zugang zur Fahrbahn gegeben ist. Alternativ kann die Installation eines Laufbretts am rechten Widerlager erfolgen, um die Durchflussmenge des Bauwerks nicht zu verringern.</p>

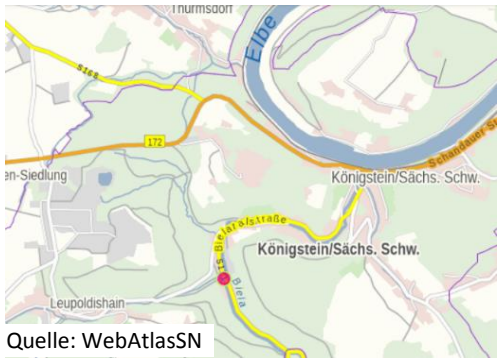
SO 03 – Bau einer Berme, Installation einer Leitzäunung sowie Anbringen von Laufbrettern an der Biela bei Hütten

<p>Blick bachabwärts auf das Brückenbauwerk</p>
<p>Lage</p>	<p>Gemarkung Hütten (Flst.Nr. 64/29) südöstlich der Unterkunft „Biela-Haus“</p>	
<p>Koordinaten</p>	<p>50.908664, 14.053105</p>	
<p>Gewässer</p>	<p>Biela</p>	
<p>Bauwerk</p>	<p>Wehranlage, Betonierte Brücke und Durchlass unter der Papierfabrik entlang der S171</p>	
<p>Ist-Zustand</p>	<p>Die Betonbrücke der S 171 über die Biela besitzt beidseitig keinen trockenen Uferstreifen. Oberhalb befindet sich die Wehranlage Papierfabrik Louisenthal (Abb. rechts), die der Fischotter vermutlich an Land auf der linken Seite umgeht. Flussabwärts, ab der Brücke verläuft die Biela zwischen hohen, vertikalen Mauern bis zur Papierfabrik Louisenthal, wo das Gewässer unter der Fabrik durchgeführt wird. Auch im weiteren Verlauf ist die Biela von Mauern umgeben.</p>

<p>Soll-Zustand</p>	<p>Leiteinrichtung ab Wehranlage und trockener Uferstreifen unter dem Brückenbauwerk sowie Laufbretter unterhalb der Papierfabrik</p>	
<p>Maßnahmenbeschreibung</p>	<p>Die Wehranlage oberhalb der Papierfabrik ist für den Fischotter nur überwindbar, indem sie an Land umgangen wird. Um den Fischotter wieder zurück zum Gewässer zu lenken, sollte eine Leitzäunung bis zu dem problematischen Brückenbauwerk installiert werden, um so ein Ausweichen auf die S 171 zu verhindern. Unter der Brücke sollten, mindestens einseitig, Bermen oder Laufbretter angelegt werden, die für eine zusätzliche Lenkwirkung sorgen. Die Unterführung der Biela durch die Papierfabrik auf einer Länge von ca. 170 m kann durch den Fischotter passiert werden, indem Laufbretter an mindestens einer Seite installiert werden. Diese beeinträchtigen die Durchflussmenge kaum und helfen, den Bereich für den Fischotter attraktiver zu gestalten und eventuelles Meideverhalten zu minimieren.</p>

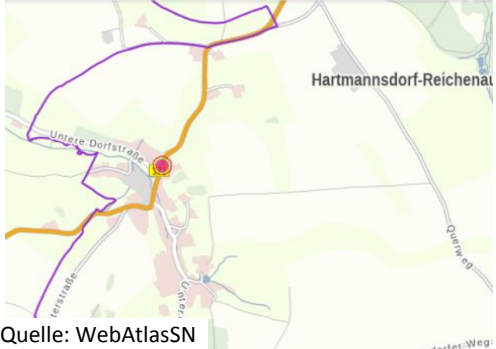
SO 05 – Installation eines Laufbrettes an einer Brücke sowie einer Auf-/Abstiegshilfe an einer Sohlschwelle an der Bobritzsch in Reichenau

<p>Blick bachaufwärts, die rechte Seite eignet sich zur Anlage einer Berme</p>
<p>Lage</p>	<p>Gemarkung Reichenau (Flst.Nr. 1049) direkt an der Bushaltestelle „Reichenau/DW Gasthof Kempe“, Ortsauswärts</p>	
<p>Koordinaten</p>	<p>50.803276, 13.565915</p>	
<p>Gewässer</p>	<p>Bobritzsch</p>	
<p>Bauwerk</p>	<p>Gemauerte Bogenbrücke an der B171 mit anschließender Sohlschwelle</p>	
<p>Ist-Zustand</p>	<p>Die Bobritzsch unterquert hier die Bundesstraße B171 durch eine enge Bogenbrücke. Die an das Brückenbauwerk anschließende Sohlschwelle ist vor allem für Jungtiere schwer zu überwinden und die einigermaßen flache Uferböschung bietet einen leichten Zugang zur Fahrbahn. Unter dem Brückenbauwerk selbst fehlen trockene Uferstreifen beidseitig. Dies führt dazu, dass wandernde Fischotter dazu verleitet werden auf die viel befahrene Bundesstraße zu laufen.</p>

<p>Soll-Zustand</p>	<p>Installation eines Laufbrettes links und Einsetzen von Steinen zur Überwindung der Sohlschwelle</p>	
<p>Maßnahmenbeschreibung</p>	<p>Um die Sohlschwelle als Hindernis zu entschärfen, sollten mehrere Steine an mindestens einer Seite so aufgeschüttet werden, dass der Übergang abgeflacht wird und auch junge Fischotter nach oben klettern können. An die Steinschüttung sollte zugleich ein trockener Uferstreifen in Form eines Laufbrettes anschließen. Das Laufbrett bietet eine platzsparende Alternative zur festen Berme und verringert die Durchflussmenge kaum.</p>

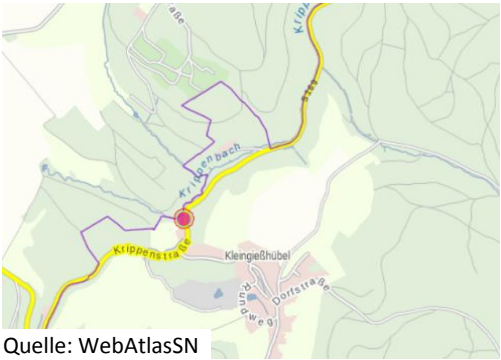
SO 06 – Installation von Bermen beidseitig bei Erneuerung des Bauwerks am Krippenbach bei Kleingießhübel

<p>Quelle: WebAtlasSN</p>	  <p>Blick bachaufwärts auf den Durchlass</p>
<p>Lage</p>	<p>Gemarkung Kleingießhübel (Flst.Nr. 184/2, 185/10) nördlich der Rölligmühle</p>	
<p>Koordinaten</p>	<p>50.877896, 14.153356</p>	
<p>Gewässer</p>	<p>Krippenbach</p>	
<p>Bauwerk</p>	<p>Betonierter Durchlass entlang der Krippenstraße</p>	
<p>Ist-Zustand</p>	<p>Der Krippenbach unterquert hier die S 169 in einem langen, engen Durchlass. Die zur Fahrbahn führende Uferböschung ist für den Fischotter leicht zu überwinden, sodass ein erhöhtes Gefahrenpotenzial an der Kreuzungsstelle gegeben ist.</p>	
<p>Soll-Zustand</p>	<p>Neubau mit trockenen Uferstreifen beidseitig</p>	
<p>Maßnahmen- beschreibung</p>	<p>Das momentane Bauwerk bietet keine Möglichkeiten, um die Situation für den Fischotter an der Gefahrenstelle nachhaltig zu verbessern. Sowohl die Installation von Laufbrettern als auch die Anlage von Bermen ist in dem engen Kastenprofil aus Gründen des Hochwasserschutzes nicht realisierbar. Im Falle eines Neubaus sollte die Installation geeigneter Bermen an beiden Seiten eingeplant werden.</p>

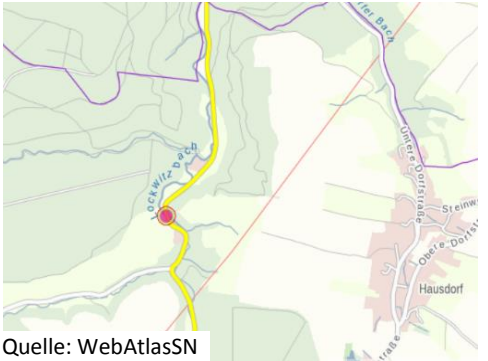
SO 08 – Bau einer Berme am Lockwitzbach in Hirschbach

<p>Blick flussaufwärts auf die Querungsstelle</p>
<p>Lage</p>	<p>Gemarkung Hirschbach (Flst.Nr. 346/2) zwischen den Ortsteilen Hirschbach und Hausdorf und nördlich der Hirschmühle</p>	
<p>Koordinaten</p>	<p>50.909573, 13.768144</p>	
<p>Gewässer</p>	<p>Lockwitzbach</p>	
<p>Bauwerk</p>	<p>Betonierte Brücke entlang der S183</p>	
<p>Ist-Zustand</p>	<p>Der Lockwitzbach unterquert an der Kreuzungsstelle die S183 in einem Kastenprofil. Unter dem Bauwerk fehlen Bermen auf beiden Uferseiten. Außerdem ist ein leichter Zugang zur Straße gegeben, der den Fischotter verleiten könnte auf die Straße zu laufen.</p>	
<p>Soll-Zustand</p>	<p>Anlage einer Berme auf mindestens einer Seite des Widerlagers</p>	
<p>Maßnahmen- beschreibung</p>	<p>Das Brückenbauwerk ist geeignet zur Anlage eines trockenen Uferstreifens auf mindestens einer Uferseite. Es sind bereits zwei Bermen am Widerlager vorhanden, die allerdings nur bei Niedrigwasser funktional sind. Eine Aufstockung dieser auf Mittelwasserniveau, würde die Gefahrenstellen nachhaltig entschärfen.</p>

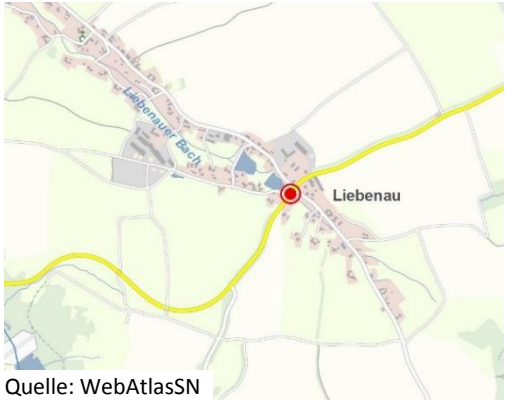
SO 09 – Bau einer Berme an der Brücke am Liebenauer Bach in Liebenau

<p>Durchlass ohne Bermen</p>
<p>Lage</p>	<p>Gemarkung Liebenau (Flst.Nr. 201/1, 201/3, 201/4) in der Ortslage Liebenau oberhalb der Teichkette Mittlerer Teich und Oberer Teich</p>	
<p>Gewässer</p>	<p>Liebenauer Bach</p>	
<p>Bauwerk</p>	<p>Brücke mit Rahmendurchlass entlang der stark frequentierten Ortsdurchfahrt von Liebenau</p>	
<p>Ist-Zustand</p>	<p>Der Zulauf verläuft als kleiner Bach in einem Kastenprofil ohne Bermen. Es besteht die Gefahr, dass Fischotter den Graben verlassen und über die stark befahrene Straße laufen. Das Bild rechts zeigt die Laufstrecke des Otters, die entlang des Gewässers zur Straße führt..</p>

<p>Soll-Zustand</p>	<p>Der Durchlass ist relativ klein, sodass eine Berme den Querschnitt der Kastenbrücke weiter verengen würde. Bei Neubau sollte der Querschnitt größer gewählt werden und eine Berme eingebaut werden.</p>

<p>Maßnahmen- beschreibung</p>	<p>2 Varianten:</p> <ol style="list-style-type: none"> 1. Bei Neubau ist eine Berme vorzusehen. 2. Eine Zäunung unterhalb der Brücke könnte die Gefährdung für den Fischotter verringern.

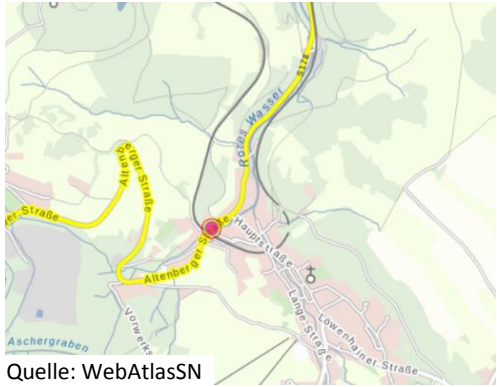
SO 10 – Umbau eines Sohlenabsturzes zur Sohlgleite und Bau von Bermen am Roten Wasser in Geising

<p>Blick auf die Bauwerke flussabwärts</p>
<p>Lage</p>	<p>Gemarkung Geising (Flst.Nr. 604/4) an einem Abzweig der Altenberger Str., entlang der Bahntrasse Heidenau - Altenberg</p>	
<p>Koordinaten</p>	<p>50.761319, 13.784141</p>	
<p>Gewässer</p>	<p>Rotes Wasser</p>	
<p>Bauwerk</p>	<p>Betonierte Straßenbrücke entlang der Altenberger Str., darauffolgend ein Sohlabsturz und die Eisenbahnbrücke</p>	
<p>Ist-Zustand</p>	<p>Das Rote Wasser unterquert an der Kreuzungsstelle einen Abzweig, der zu Wohngebäuden führt. Kurz darauf folgt ein tiefer Sohlenabsturz (Anlagenhöhe 5 m), der das Niveau des Fließgewässers absinken lässt, um es unterhalb der Bahntrasse Heidenau-Altenberg durchzuführen. Insbesondere der tiefe Sohlschwelle ist als unüberwindbares Hindernis einzustufen und erhöht die Gefahr, dass der Fischotter zunächst über die als weniger kritisch zu bewertende Zufahrtsstraße läuft und anschließend gezwungen ist die Bahntrasse zu queren. Letztere wird halbstündlich durch die Regionalbahn Heidenau – Altenberg befahren und bietet ein hohes Gefahrenpotenzial für wandernde Fischotter.</p>

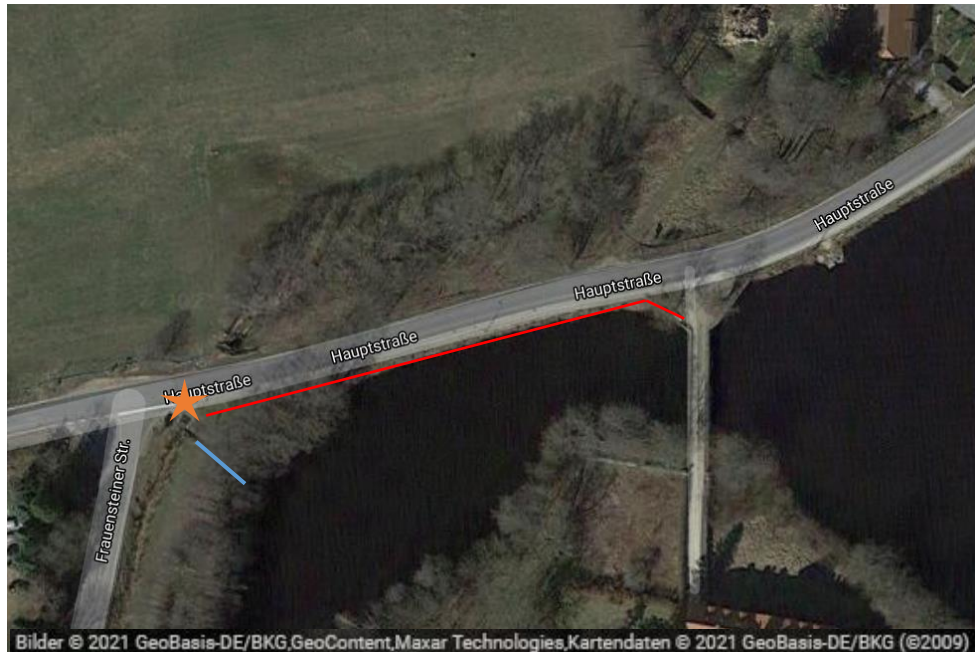
Durchlass unter der Hauptstraße des Nebenbachs, der parallel zur Frauensteiner Straße führt.

- ★ Umzubauender Durchlass des Nebenbachs
- künstliche Passage zum Nebenbach führend
- Leitzäunung zur Abschottung des Teichs zur Hauptstraße

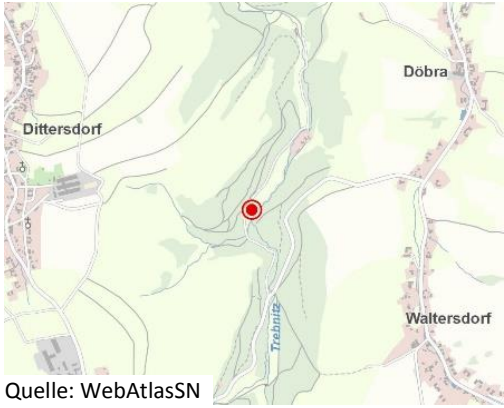
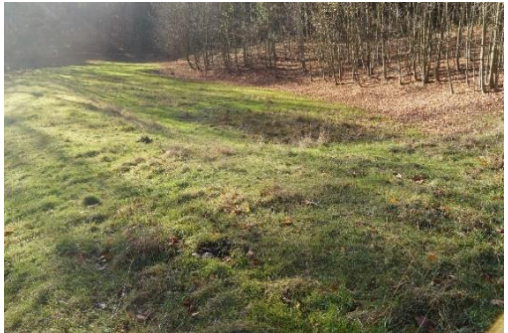
SO 12 – Revitalisierung Kleingewässer Obere Trebnitzmühle

<p>Gewässermulde in der Wiesenau der Trebnitz im oberen Wiesenbereich</p>
<p>Lage</p>	<p>Gemarkung Dittersdorf (Flst.Nr. 682) südlich der Oberen Trebnitzmühle; im LSG Unteres Osterzgebirge, FFH-Gebiet Trebnitztal (EU-Nr.: 5148-302) und SPA Osterzgebirgstäler (EU-Nr.: 5048-451)</p>	
<p>Koordinaten</p>	<p>50.826008, 13.824474</p>	
<p>Fläche</p>	<p>Gewässermulde in der Trebnitzau, offenbar als Rinderweide in Benutzung, ca. 520m²</p>	
<p>Ist-Zustand</p>	<p>Die Mulde ist mindestens 40 m lang und ca. 13 m breit. Zum Bach hin ist ein Damm aufgeschüttet, der gegenüber der Muldensohle 1,10 - 1,30 m hoch ist. Am tiefsten Punkt ist ein feuchter Bereich (etwa 6 x 9m) erkennbar, der durch Seggenarten und geringfügige Bestände von Rohrglanzgras gebildet wird. Die restliche Fläche ähnelt mit dicht bewachsenen, niedrigen Gräsern, Kräutern und Stauden mehr einer frischen Wiese. Längerfristig höhere Wasserstände können anhand von Vegetation, Trittschäden und fehlenden Schlammflächen nicht abgeleitet werden.</p>

<p>Soll-Zustand</p>	<p>Ziel ist ein dauerhaft Wasser führendes Kleingewässer zur Förderung des Fischotters durch Verbesserung der Nahrungssituation.</p>	
<p>Maßnahmen- beschreibung</p>	<p>Falls eine unterirdische Wasserspeisung über Schichtenwasser vorliegt, könnte diese bei Vertiefung der Mulde eventuell für die Wasserzufuhr sorgen. Eine Probeschachtung könnte darüber Aufschluss geben. Wahrscheinlicher ist jedoch, dass ein Zulauf über einen der Bäche bis zum Kleinteich gebaut werden muss, um eine stetige Wasserversorgung zu gewährleisten. Für den Zulauf gibt es zwei Varianten:</p> <ol style="list-style-type: none"> 1. Zulauf als Nebenschluss (Graben) von der Trebnitz aus (s. Bild), Anschluss oberhalb des Kleinteichs mit einer Länge von mindestens 25 m, so auszuführen, dass bei Hochwasser keine Sedimente in den Kleinteich gespült werden 2. Einbindung des Nebenbachs vom Seitental, länger, aber günstiger, da deutlich geringere Gefahr der Sedimentation, Einbau einer kurzen Rohrpassage am Zulaufgraben, damit Traktoren passieren können <p>Am Kleinteich ist ein fester Überlauf notwendig, der das Wasser in Richtung Trebnitz leitet, ohne den Damm auszuspülen. Der Kleinteich ist in der Sohle vor allem im südlichen Bereich noch weiter zu vertiefen, da der Gewässerboden aktuell Richtung Süden ansteigt. Damit ist insgesamt ein ausreichender Wasserkörper möglich, der für Amphibien und Fische von Bedeutung sein kann.</p>

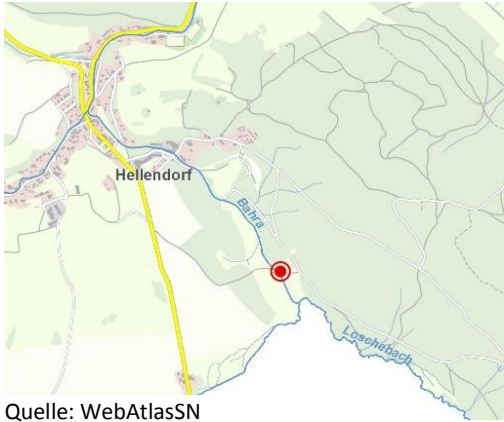
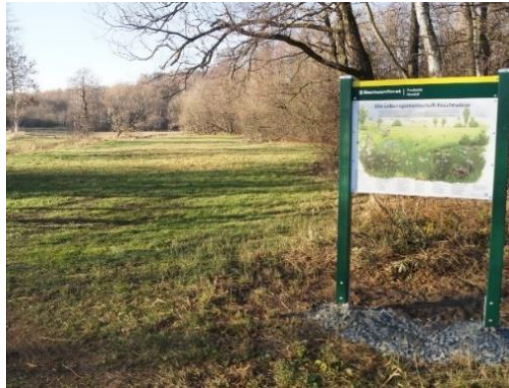
SO 15 – Kleingewässer nördlich des Weges am ehemaligen Hammergut Fichte in Hellendorf

<p>Planfläche</p>
<p>Lage</p>	<p>Gemarkung Hellendorf (Flst. Nr. 540) direkt südwestlich vom ehemaligen Hammergut; im LSG Sächsische Schweiz, SPA Linkselbische Fels- und Waldgebiete (EU-Nr.: 5050-452)</p>	
<p>Koordinaten</p>	<p>50.821285, 13.98872</p>	
<p>Gewässer</p>	<p>Kleingewässer</p>	
<p>Fläche</p>	<p>Grünland</p>	
<p>Ist-Zustand</p>	<p>Artenarme Feuchtwiese im Auenbereich der Baha</p>	
<p>Soll-Zustand</p>	<p>Dauerhaft Wasser führendes Kleingewässer. Die Nähe zur Baha begünstigt die zukünftige Nutzung durch den Fischotter.</p>	
<p>Maßnahmen- beschreibung</p>	<p>Errichtung eines Gewässers auf der Nasswiese. Der bevorzugte tiefste Bereich ist mit Seggenarten bewachsen und zeigt damit günstige Wasserversorgung an. In der Umgebung wachsen Schwarzerle und Weidenarten. Nach Nordosten hin steigt das Gelände an. Der Höhenunterschied zwischen Bachlauf und Wiesenbereich beträgt 0,6-1,0 Meter. Die Wasserversorgung ist günstig, was durch den Geländeanstieg gegeben ist. Eine Anbindung an die Baha ist auf kurzem Weg möglich. Allerdings könnte die Restwiese damit abgeschnitten werden (Frage der Bewirtschaftbarkeit).</p>

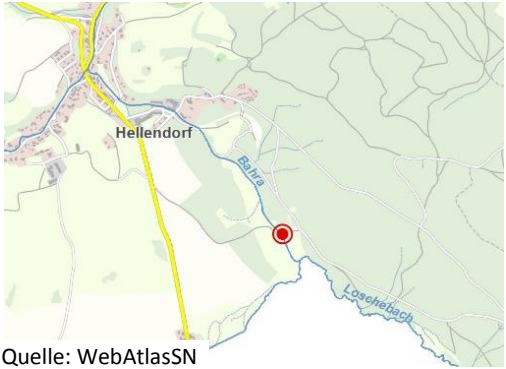
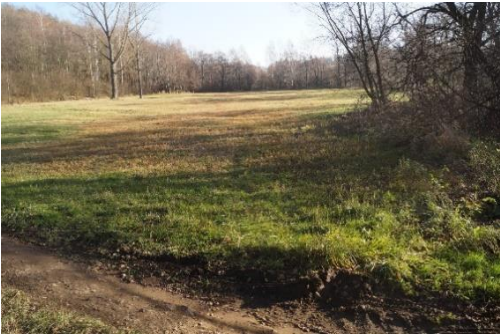
SO 16 – Kleingewässer südlich des Weges am ehemaligen Hammergut Fichte in Hellendorf

<p>Nasswiese als Planfläche</p>
<p>Lage</p>	<p>Gemarkung Hellendorf (Flst. Nr. 539) südlich vom ehemaligen Hammergut; im LSG Sächsische Schweiz, FFH-Gebiet Feuchtgebiete am Brand (EU-Nr.: 5149-302), SPA Linkselbische Fels- und Waldgebiete (EU-Nr.: 5050-452)</p>	
<p>Koordinaten</p>	<p>50.821073, 13.988843</p>	
<p>Fläche</p>	<p>Grünland</p>	
<p>Ist-Zustand</p>	<p>Das zukünftige Kleingewässer liegt direkt östlich der Furt im tiefen Nasswiesenbereich und ist zeitweise mit Wasser gefüllt. Zwischen diesem Bereich und der Baha steht eine kleine Gehölzgruppe. Die Wiese wird aktuell durch Beweidung oder Mahd genutzt.</p>	
<p>Soll-Zustand</p>	<p>Offenes, dauerhaft Wasser führendes Kleingewässer. Die Nähe zur Baha begünstigt die zukünftige Nutzung durch den Fischotter.</p>	
<p>Maßnahmen- beschreibung</p>	<p>Das zukünftige Kleingewässer ist im tiefsten Bereich der Nasswiese auszuheben. Das Material wird zum Weg hin eingebaut. Eine kurze Anbindung zur Baha im Nebenschluss gewährleistet eine zusätzliche Sicherheit der dauerhaften Wasserführung. Die Bewirtschaftbarkeit der restlichen Wiese bleibt erhalten.</p>

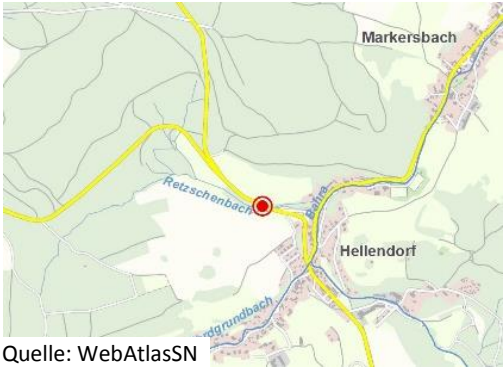
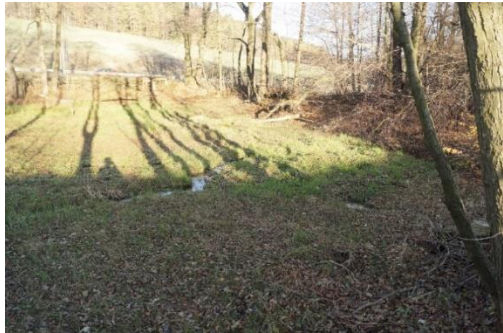
SO 17 – Revitalisierung Kleinteich am Retzschenbach Hellendorf

<p>Teichboden</p>
<p>Lage</p>	<p>Gemarkung Hellendorf (Flst. Nr. 146); im LSG Unteres Osterzgebirge</p>	
<p>Koordinaten</p>	<p>50.831706, 13.969798</p>	
<p>Fläche</p>	<p>Grünland, teilweise Sukzessionsfläche</p>	
<p>Ist-Zustand</p>	<p>Der ehemalige Mühlteich ist trockengefallen. Der obere Teichboden weist bereits Gehölzsukzession auf. Im unteren Bereich ist die Fläche noch offen.</p> <p>Eigentümer: Sächs. Heimatschutz</p>

<p>Soll-Zustand</p>	<p>Dauerhaft Wasser führender Teich mit offener Wasserfläche. Der geplante Gewässerkörper ist relativ groß, sodass sich hier genügend Nährtiere, wie Amphibien und Fische entwickeln könnten.</p>	
<p>Maßnahmen- beschreibung</p>	<p>Das Gewässer ist mind. 40 m lang und 27 m breit auszuführen. Dazu müssen die jungen Erlen entfernt und der Teichboden ausgebaggert werden. Das Material könnte an der Böschung zur Straße hin eingebaut werden. Ein Überlauf im Nebenschluss sorgt für die Befüllung des Kleinteiches bei mittlerem und hohem Wasserangebot.</p>

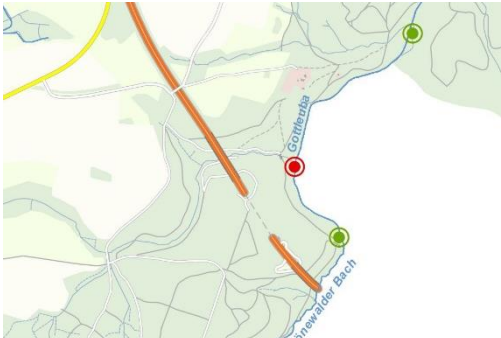
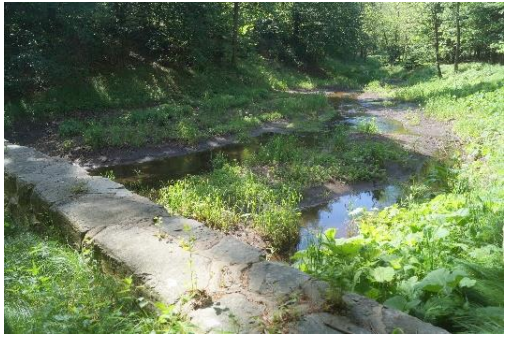
SO 20 – Wiederherstellen/ entschlammen ehemaliger Fischbecken im Oberlauf der Gottleuba

<p>ehemaliges Fischbecken</p>
<p>Lage</p>	<p>Gemarkungen Liebenau (Flst. Nr. 960/a) und Breitenau (Flst. Nr. 378, 467); Alternative: Mühlteich oberhalb Ebertmühle, Gemarkung Oelsengrund (Flst. Nr. 1/1); Alternative: Kleinteich, Gemarkung Liebenau (Flst. Nr. 971 b); im LSG Oberes Osterzgebirge, FFH-Gebiet Mittelgebirgslandschaft um Oelsen (EU-Nr.: 5149-301)</p>	
<p>Koordinaten</p>	<p>50.789024, 13.896477 Alternative Mühlteich: 50.795667, 13.905465 Alternative Kleinteich: 50.785581, 13.900003</p>	
<p>Gewässer</p>	<p>Fischbecken im Hauptschluss der Gottleuba / ehem. Mühlteich / ehem. Kleinteich</p>	
<p>Ist-Zustand</p>	<p>Bachlauf mit kleiner Aue von Wald umstanden, der Bach verläuft hier entlang der Grenze. Das ehemalige Forellenbecken ist mit Sedimenten verschlammt. Es führt kaum tieferes Wasser und ist für ein größeres Angebot an Fischen aktuell wenig geeignet. Der ehemalige Mühlteich liegt an einem aktuellen Nebenarm der Gottleuba. Der Bereich des ehemaligen Kleinteichs ist mit Wald bestockt.</p>

<p>Soll-Zustand</p>	<p>Es soll ein durchströmtes Wasserbecken mit geringem Sohlabsturz entstehen, sodass Fische wandern können. Zum Teil können Sohlstufen mit Wasserbecken entstehen, die als Lebensraum für Fische geeignet sind. Sowohl der Mühlteich als auch der Kleinteich sollten als dauerhaft Wasser führende Gewässer gestaltet werden.</p>	
<p>Maßnahmen- beschreibung</p>	<p>Zur Wiederherstellung des Fischbeckens im Hauptschluss der Gottleuba soll das vorhandene Querbauwerk genutzt werden, ohne einen weiteren Betonbau zu errichten. Das Becken muss entschlammt werden und mit vorhandenen Steinen können Sohlschwelen eingebaut werden, die einen kleinräumigen Anstau im Gewässer hervorrufen.</p>

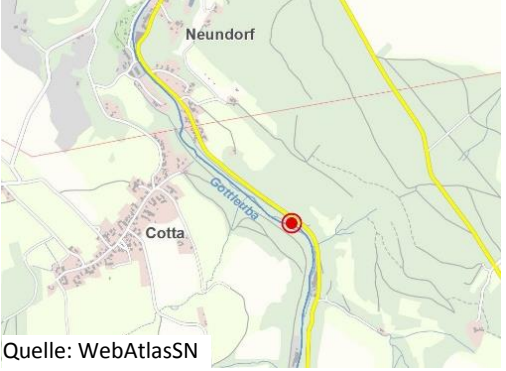
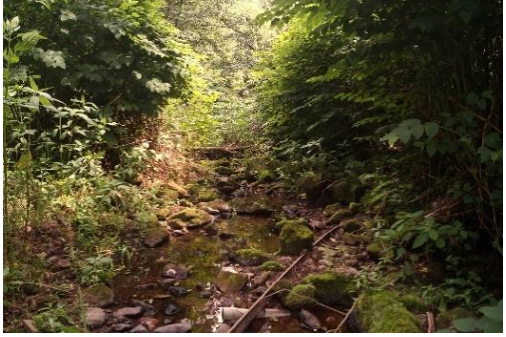
SO21 – Gottleuba, Nebenarme bei Kleincotta wiederherstellen

<p>stark bewachsener Altarm der Gottleuba</p>
<p>Lage</p>	<p>Gemarkungen Kleincotta (Flst. Nr. 371/1) und Neundorf (Flst. Nr. 178/2, 175); im LSG Unteres Osterzgebirge, FFH-Gebiet Gottleubatal und angrenzende Laubwälder (EU-Nr.: 5049-302)</p>	
<p>Koordinaten</p>	<p>50.903964, 13.991072</p>	
<p>Gewässer</p>	<p>Altarm der Gottleuba</p>	
<p>Ist-Zustand</p>	<p>Der Durchfluss ist gering, zum Teil sind flache Rinnsale und Pfützen vorhanden, der Altarm liegt zum Teil auch ganz trocken, er ist durch große Geröllablagerungen geprägt, die teilweise künstlich entstanden sind. Die Ufer sind zum Teil mit Staudenknöterich stark bewachsen und verschatten das Gewässer.</p>

<p>Soll-Zustand</p>	<p>Naturnaher blocksteinreicher Nebenbach mit genügend Tiefenzonen und günstiger Besonnung. Der ständig mit Wasser gefüllte Altarm mit geringem Durchfluss soll nur bei Hochwasser stark durchströmt werden und sich dadurch reinigen.</p>

<p>Maßnahmen- beschreibung</p>	<p>Die Maßnahmen dienen der Wiederherstellung des Altarmes durch Umlagerung der Sedimente, es können kaskadenartig Fischbecken mit hier aufgenommenen Steinen hergerichtet werden. Der Staudenknöterich ist zumindest in Teilbereichen zu entfernen. Vereinzelt sollten Kolke durch Umlagerung von Blocksteinen und teilweisem ausbaggern der Flussrinne geschaffen werden. Der Wasserkörper soll so vergrößert werden, dass sich Fische da dauerhaft aufhalten können.</p>
